Rådyrveien 33, 1960 LØKEN

Tilstandsrapport

Befaringsdato: 03.11.2025

Rapportdato: 06.11.2025

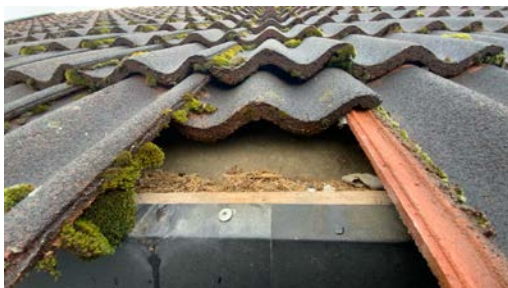
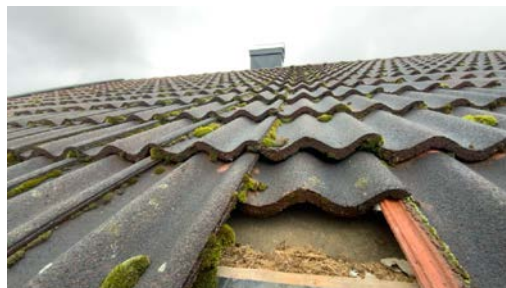
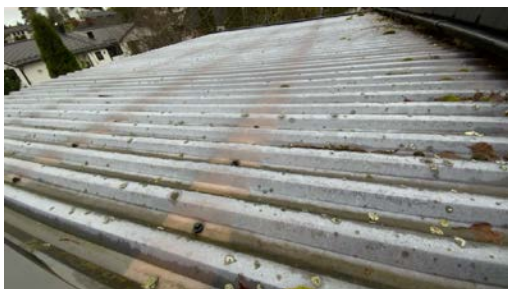
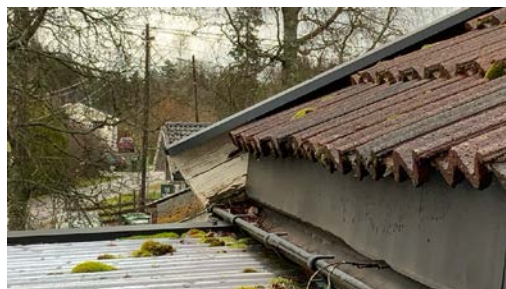
Taktekingen er av betongtakstein. Taket er besiktiget fra takfot i stige. Siden taket (takkonstruksjon, takteking og skorstein) kun er observert fra takfot i stige, er vurderingen begrenset av dette. Det er ikke sikkerhetsmessig forsvarlig å bevege seg ut på taket. Selv om det ikke er avdekket skader under befaringen, betyr ikke dette at det ikke foreligger skader som en besiktigelse på taket kan avdekke. Vær oppmerksom på denne risikoen. En undersøkelse på taket kan utføres av en fagperson under tilstrekkelige sikkerhetsforhold.

Frostsprenning oppstår når det trenger vann ned i taksteinene, noe mose og lav bidrar til. Det kan oppstå lekkasjer ved gamle undertak med underlagstekking ved at papp sprekker i skjøter og lignende.

- Når takteking og undertak begynner å bli gamle, øker risikoen for lekkasjer, noe som kan føre til omfattende og kostbare reparasjoner av underliggende konstruksjoner dersom en ikke foretar tiltak på konstruksjonene før dette oppstår.
- Lokal utbedring må utføres.

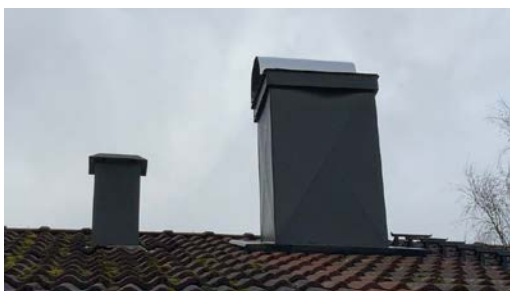
Nedløp og beslag

- Det er påvist avvik i beslagløsninger.
- Mer enn halvparten av forventet brukstid er passert på renner/nedløp/beslag.

- Avvik i beslagløsninger må utbedres.
- Påviste skader må utbedres.

Det må etableres beslag rundt pipe som holder tett ved større nedbør.

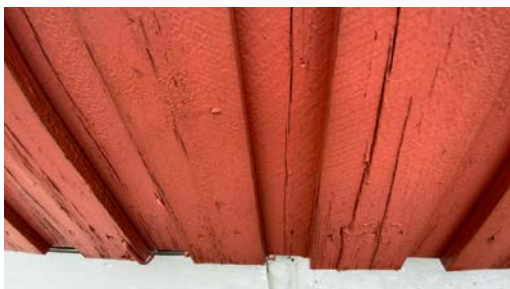
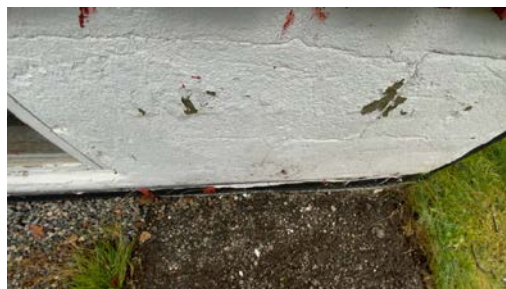
TG 2 Veggkonstruksjon

Avvik: · Det er ingen eller liten lufting i nedre kant av kledning mot grunnmur.
· Det er påvist spredte råteskader i bordkledningen.
· Det er stedvise sprekkdannelse i forblending/utvendig puss.

Veggene har bindingsverkskonstruksjon fra byggeår. Fasade/kledning har stående bordkledning.

- Råteskadet trekledning må skiftes ut.
- Råteskader i bordkledningen kan fortsette å utvikle seg både i tilliggende bordkledning og til bakenforliggende veggkonstruksjon, dersom en ikke foretar tiltak.
- De påviste skader må utbedres.

Skadet panel og vindskier må skiftes for at fasaden skal ha en tiltenkt klimabeskyttelse for yttervegger og unngå fukt og vindbelastning. Det er kun tatt stikkprøver og spesifikt forbehold om at det kan finnes mer skade bak og rundt området enn beskrevet i rapporten. Det gjøres oppmerksom på at lufttetthet og isolasjonsevnen ikke er opp mot dagens krav. Dårlig lufting av kledningen kan føre til lavere levetid og kondensskader på panel og underliggende lekting kan skades over tid.

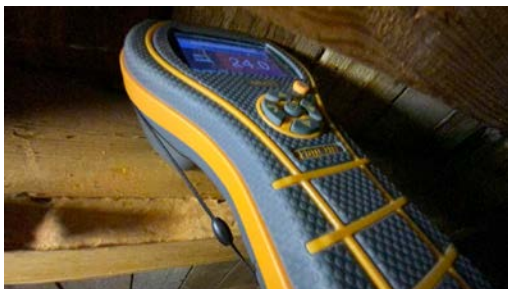
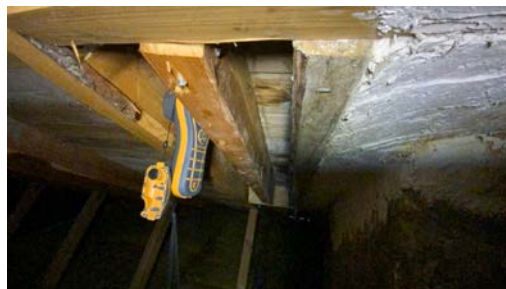
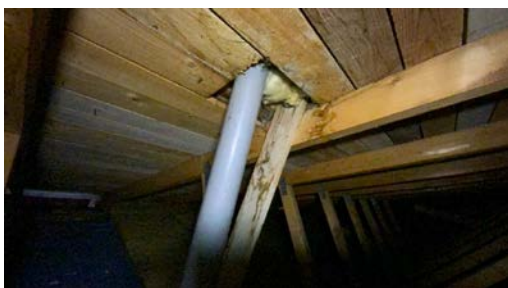
TG 3 Takkonstruksjon/Loft

Avvik: · Det er begrenset/dårlig ventilering av takkonstruksjonen.
· Det er påvist avvik rundt gjennomføringer i takflaten.
· Det er påvist fuktskjolder/skader i takkonstruksjonen.
Det er fukt i treverk rundt pipen.

Skadet panel rundt pipe må skiftes og utvendig beslag rundt pipe og luftehatt som sticker ut over tak må skiftes for å hindre videre skadeutvikling. Det gjøres oppmerksom på at det er viktig at det er god lufting i konstruksjonen og derfor anbefales det ytterligere noe mer luftespalte ut mot raft der det er delvis tett for å unngå kondens i konstruksjonen. Dampspærre på eldre hus er ikke med dagens tetthet og varmluft kan ofte sige opp på kaldtloftet og kondens kan skapes. Derfor er det viktig med god lufting av konstruksjonen. Musespærre på eldre konstruksjoner må etableres med netting eller lignende for å unngå mus på loft.

Kostnadsestimat: Under 20 000

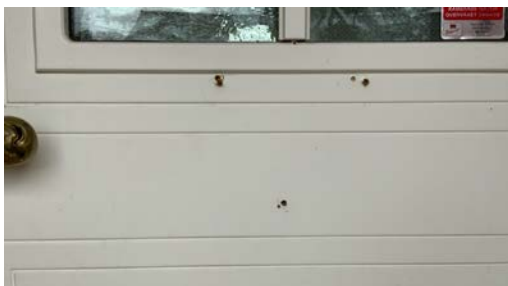
! TG 2 Dører - 2

Bygningen har malt hovedytterdør.

Sparke og male dør slik at fukt ikke trenger inn og utvikler videre skade.

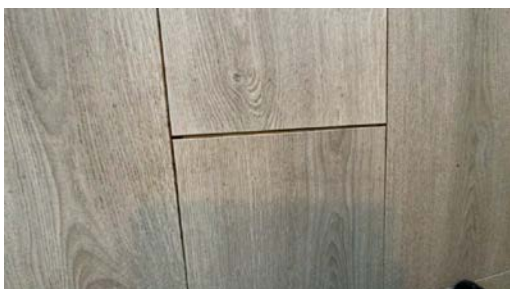
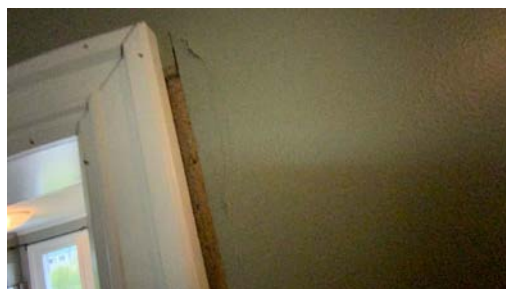
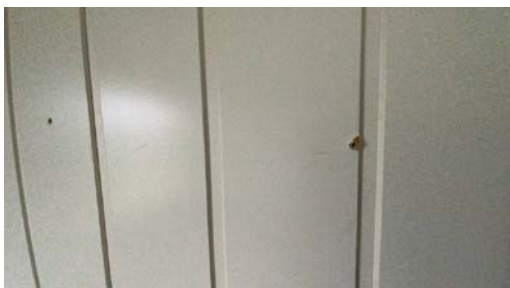
Det er synlig at laminat har sklidd fra hverandre i endeskjøt på kjøkkenet. Noe gjenstående finish på vegger er synlig.

Det anbefales at laminat utbedres ved å banke og lime den inn slik at det ikke kan utvikle seg videre skade. Utbedre der det er noe gjenstående arbeide på overflater vegger.

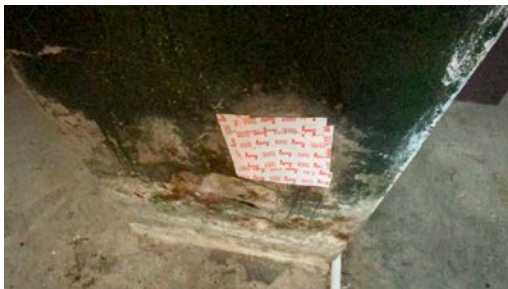
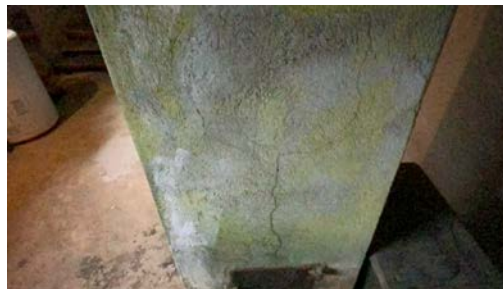
Avvik: · Det er påvist sprekker og/eller riss i pipe.
· Mer enn halvparten av forventet brukstid er passert på pipe.
Det er synlig riss i overflaten på pipe i kjeller. Tidligere åpning for vedovn i kjeller er ikke forsvarlig tettet.

Pipeløpet har en brukstid på over 20 år. Det anbefales en gjennomgang av tilstanden fra stedlig brann- og feiervesen for å avdekke eventuelle skader eller mangler som kan medføre økt risiko for brann eller redusert funksjon.

Kostnadsestimat: 20 000 - 100 000

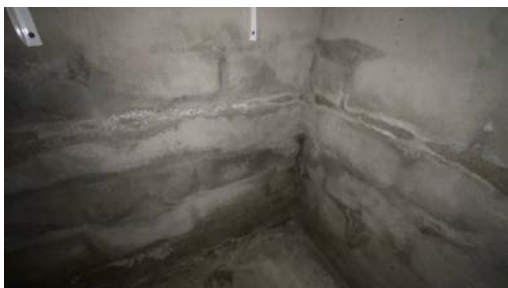
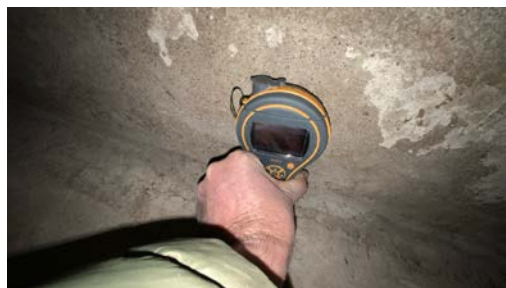
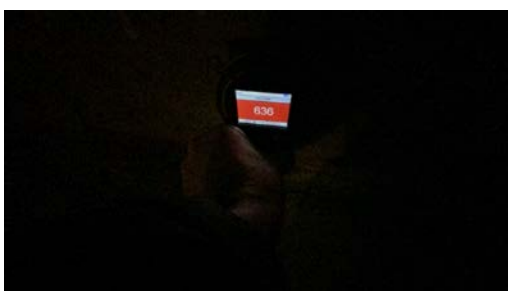
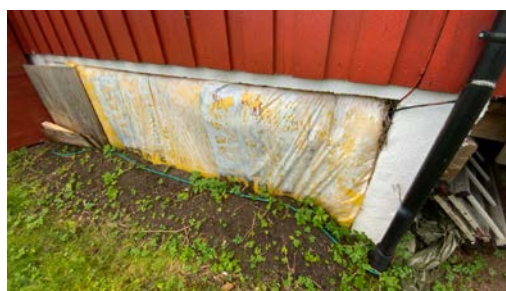
ⓘ TG 2 Rom Under Terreng

Det er fritt eksponert mur i yttervegger som ligger under terreng. Det er stedvis noe saltutslag med høyere fuktverdier ved søk på disse veggene. Det er ingen konsekvens for store skader på disse stedene da vegger ikke er dekket til med utforet vegger eller annet. Det er en god løsning at det er fritt eksponerte vegger, slik at konstruksjonen får puste. Se øvrig drenering.

Deler utvendig som er tettet med isolasjon må fjernes. Det kan isoleres og pusses oppunder etasjeskille og på grunnmuren for bedre isolering og for å unngå fuktbelastning og fare for fuktskader på betongkonstruksjonen. Ved varig fult og dårlig lufting av denne delen kan det være fare for at fukt trenger gjennom betongen og inn i rom som soverom og stue. Det indikerte ikke fukt innvendig befaringsdagen.

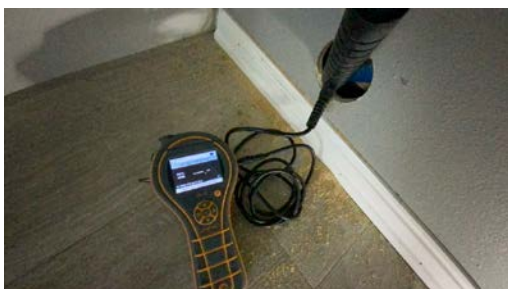
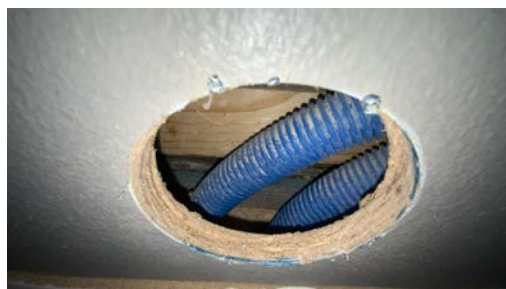
Avvik: · Det er i hulltakingen påvist feil utførelse av konstruksjonen.

Feil utførelse av konstruksjonen bør utbedres for å redusere risikoen for fuktskader, sopp eller råte i tilstøtende bygningsdeler. Videre undersøkelser anbefales for å avdekke omfanget av avviket.

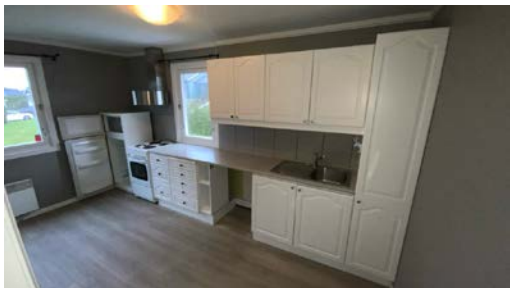
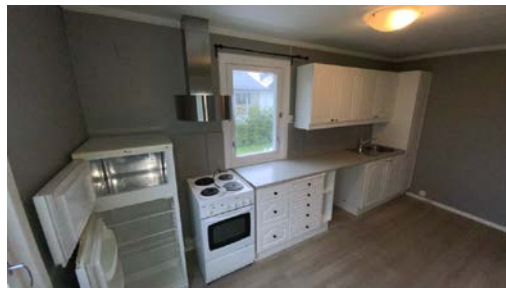
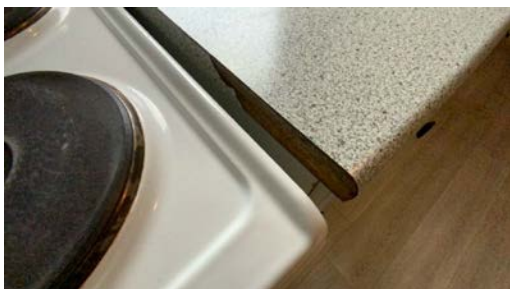
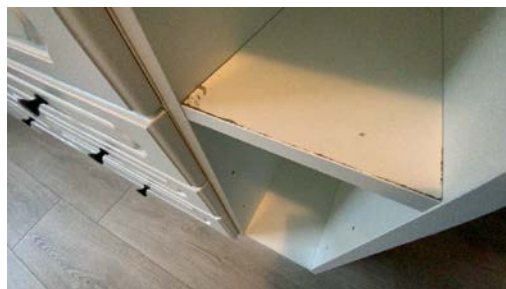
1. ETASJE > KJØKKEN

Avvik: · Det er påvist skader på overflater/kjøkkeninnredning utover normal slitasjegrad.

Synlig skade på enden av benkeplate. Noe slitasje av maling.

- Påviste skader må utbedres.

Det anbefales å utbedre skader for å unngå videre utvikling. Dører kan males eller skiftes for å lukke avviket. Dersom skadene ikke utbedres, kan det føre til ytterligere forringelse av overflater og redusert levetid på kjøkkeninnredningen.

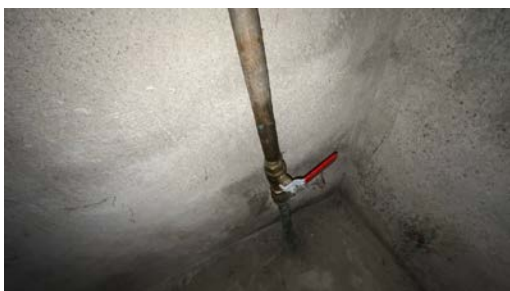
Avvik: · Mer enn halvparten av forventet brukstid er passert på innvendige vannledninger.

Vannrør av kobber med høy alder bør følges opp jevnlig, og det anbefales å vurdere utskiftning i forbindelse med oppgradering av våtrom eller ved tegn til lekkasje. Konsekvensen av å ikke utbedre er økt risiko for vannlekkasjer, spesielt rundt koblinger, noe som kan føre til omfattende følgeskader på bygningskonstruksjonen. Stoppekran må merkes, slik at det fremgår hvilken kran detter er for de som skal stenge denne ved lekkasje eller andre sammenhenger.

Kostnadsestimat: 20 000 - 100 000

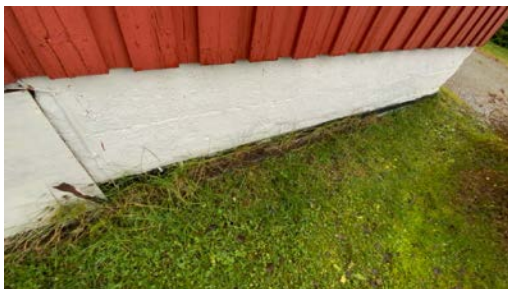
Avvik: · Mer enn halvparten av forventet levetid på drenering er overskredet.
· Det er ut ifra observasjoner påvist indikasjoner på at drenering/tettesjikt har begrenset effekt.

Det er ikke kjent når det er drenert senest. Det er synlig utvendig grunnmursplast som fuktsikring. Dreneringen vurderes som eldre med tanke på observasjoner i kjeller.

- Tiltak for redrenering rundt boligen kan ikke utelukkes.

Dreneringen bør vurderes nærmere, og det må påregnes behov for redrenering over tid for å sikre tilstrekkelig fuktsikring av grunnmur og kjeller. Dagens dreneringsløsning er av eldre type og kan være tilgrodd eller tett, noe som øker risikoen for fuktinntrenging, kapillært oppsug og skader på kjeller og grunnmur ved endret bruk eller økt fuktbelastning. Det anbefales jevnlig overvåking av tilstanden, og tiltak bør iverksettes dersom det oppdages tegn til større fuktproblemer.

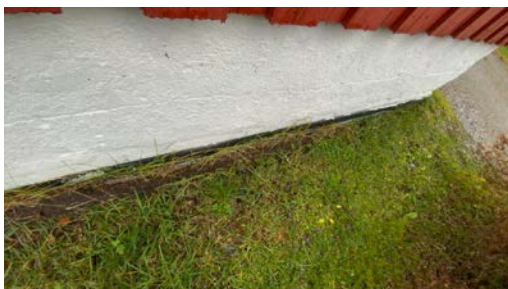
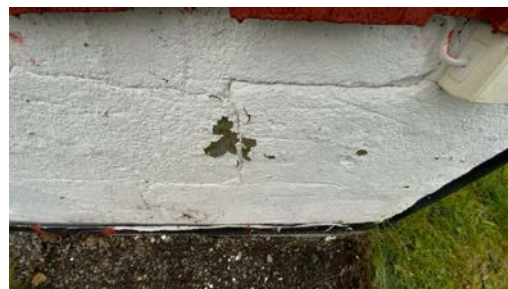
TG 2 Grunnmur og fundamenter

Avvik: · Grunnmuren har sprekkdannelser.

Riss bør utbedres og overflatebehandles for å forhindre ytterligere skader og fuktinntrengning. Dersom sprekken oppstår igjen etter utbedring, bør det foretas nærmere undersøkelser for å avdekke eventuell bevegelse i grunnmuren, da dette kan medføre økt risiko for konstruksjonsskader.

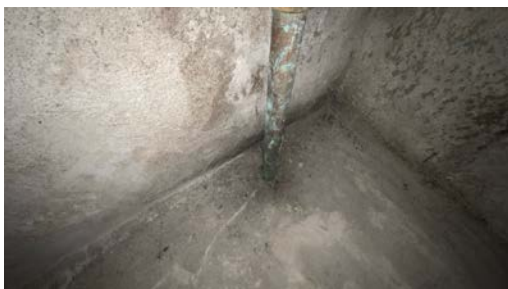
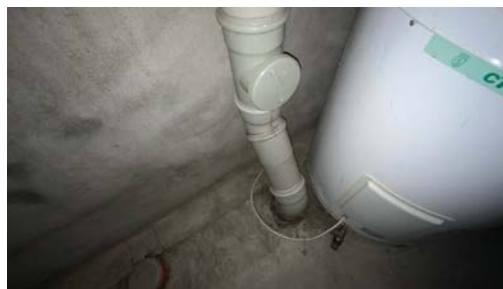
Avvik: · Mer enn halvparten av forventet brukstid er passert på utvendige avløpsledninger.

Det bør vurderes utskifting eller nærmere kontroll av de utvendige avløpsrør og hovedvannledning, da mer enn halvparten av forventet brukstid er passert. Konsekvensen ved gamle avløpsrør av denne typen er økt risiko for tilstopping og tilbakeslag, noe som kan føre til vannskader inne i boligen. Det tas spesifikk forbehold om tilstand av vann og avløpsrør som beskrevet, da disse er skjult under boligen. Alder er derfor en indikasjon om tilstanden på rørene. Tg 3 er gitt ut fra alder på hovedvannledningen.

Kostnadsestimat: 20 000 - 100 000
