Tilstandsrapport

Boligbygg med flere boenheter

Erik Pontoppidans gate 3 , 5018 BERGEN

Befaringsdato: 23.02.2026

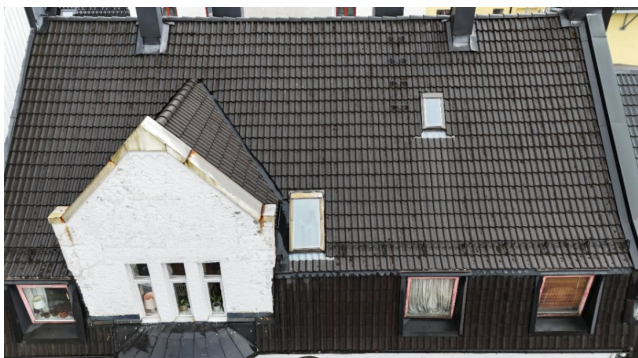
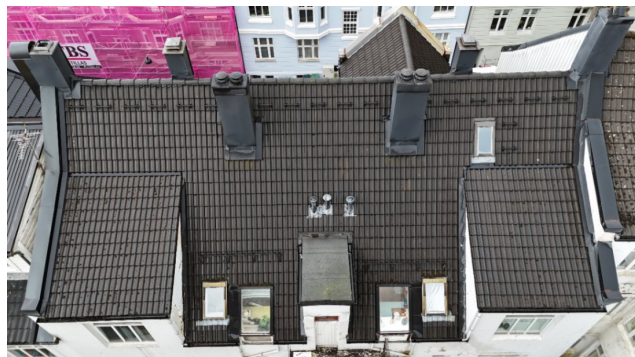
TG 2 Nedløp og beslag

Takrenner i stål, nedløp av plast.
Det er rust renninger fra flere beslag på taket, takhatter er tydelig av eldre dato.

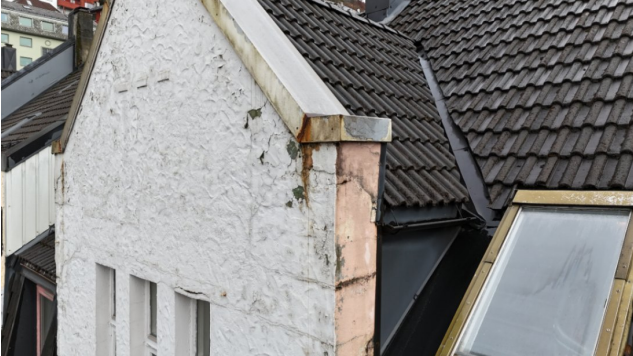
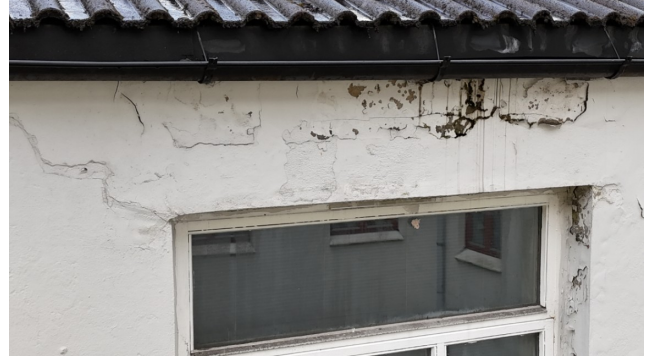
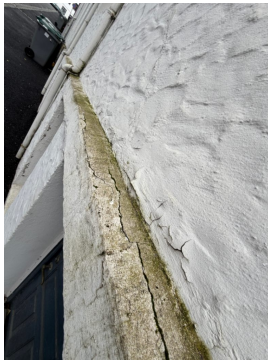
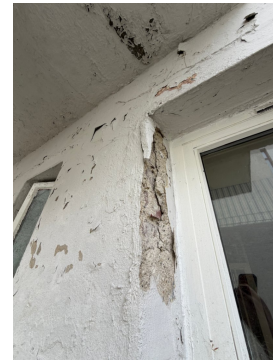
⚠ TG 3 Veggkonstruksjon

Fasade mot bakgård har murkonstruksjon. Det er pussede murfasader. Det registrert etterslep på vedlikehold. Det er flere store områder med bom og sprekker i murpuss. Overdekning over flere vinduer må byttes.

- Det er påvist store sprekker/skader i mur-/betongkonstruksjoner.
- Rustsprengning i drager over vinduer/dører, vises som sprekker i innpussingen.

- De påviste skader må utbedres.
- Lokal utbedring må utføres.

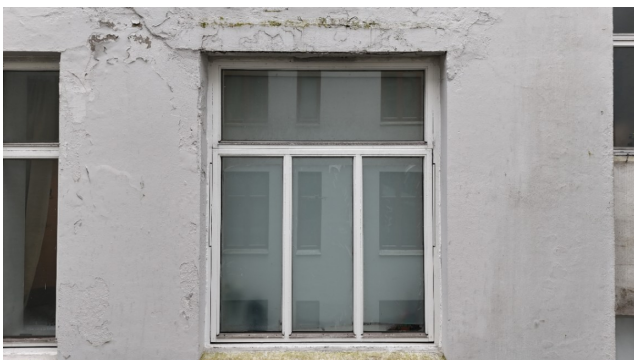
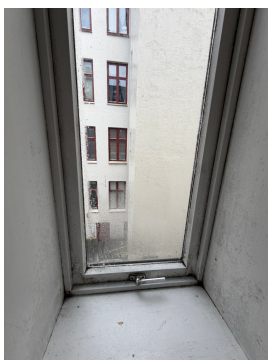
! TG 3 Vinduer - 3 etasje

- Det er påvist vinduer med fukt/råteskader.
- Det er store råte skader i alle vinduer i 3 etasje.

- Vinduer med råteskader må erstattes med nye.

Vinduer må byttes.

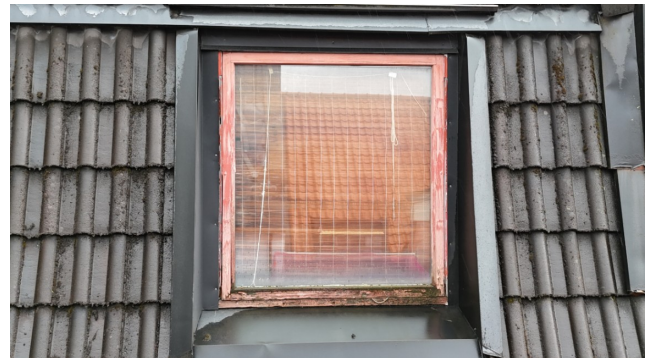
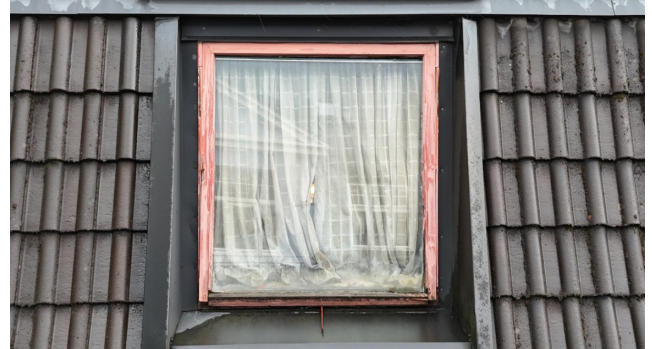
! TG 3 Takvinduer

Fare for at glasset fallet ut fra avbilder vindu.

- Det er påvist vinduer med fukt/råteskader.

- Vinduer med råteskader må erstattes med nye.

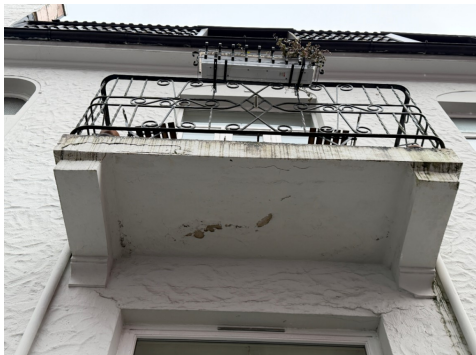
! TG 3 Utvendige trapper

Rømningstrapp i bakgård er for smal og bratt.
Det er sprekker i søyler, dekker og trapp.

Det er sprekker i betong på søyler og dekker.
Trapp er for smal og bratt.

Det må påberegnes tiltak på trapp. Trolig utskiftning av hele trappen.

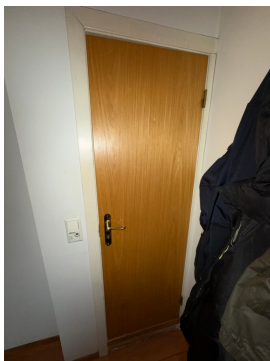
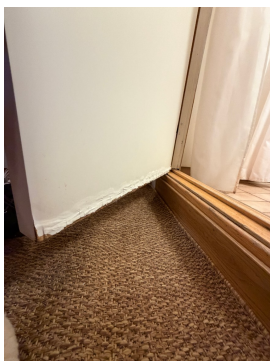
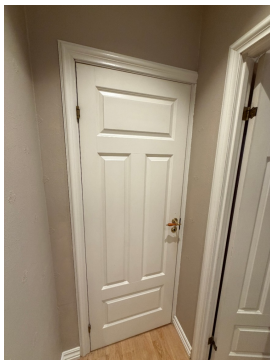
Dører i leilighet 03 og 05 er i bedre stand enn øvrige leiligheter.

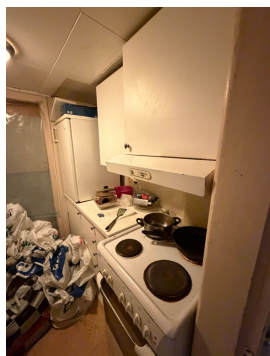
1.ETASJE > 01.KJØKKEN - 4.6M2

- Det er påvist skader på overflater/kjøkkeninnredning utover normal slitasjegrad.

- Det må påregnes lokal utbedring/utskifting.

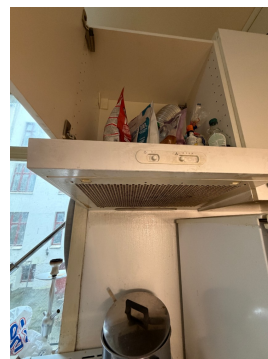
1.ETASJE > 02.KJØKKEN - 7M2

- Det er påvist at overflater har noe skader.

- Det må foretas lokal utbedring.

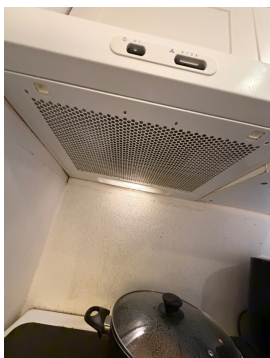
2. ETASJE > 03. KJØKKEN - 4.2M2

- Det er påvist skader på overflater/kjøkkeninnredning utover normal slitasjegrad.

- Det må påregnes lokal utbedring/utskiftning.

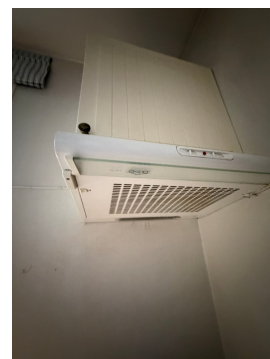
2. ETASJE > 04. KJØKKEN - 7M2

- Det er påvist skader på overflater/kjøkkeninnredning utover normal slitasjegrad.

- Det må påregnes lokal utbedring/utskiftning.

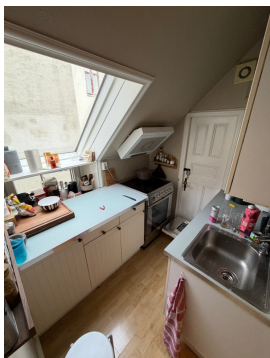
3.ETASJE > 05.KJØKKEN - 4.5M2

- Det er registrert avvik med avtrekk.

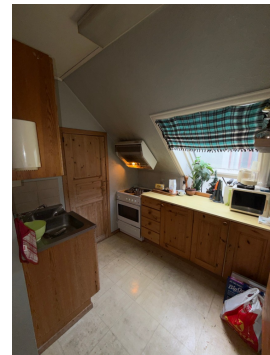
3.ETASJE > 06.KJØKKEN - 6.6M2

- Det er registrert avvik med avtrekk.

- Ventilatoren må skiftes.
