# Tilstandsrapport

Rekkehus

Holtjordet 4, 2208 KONGSVINGER

Befaringsdato: 10.07.2025

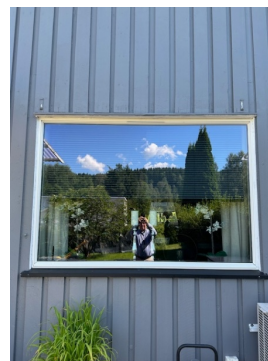
Det bør påregnes utskifting av vinduene, da vinduer har en normal levetid på 20-30 år.

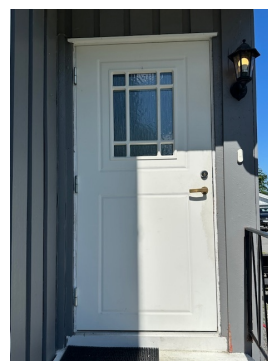
### ! TG 2 Dører

Malt inngangsdør fra 2006 med glass i dørblad, ny kjellerdør fra 2006, dobbel terrassedør fra 2000 med 2-lags isolerglass v/kjøkken.

For å få tilstandsgrad 0 eller 1 må terrassedøren skiftes ut, men tidspunktet for når dette er nødvendig er vanskelig å si noe om.

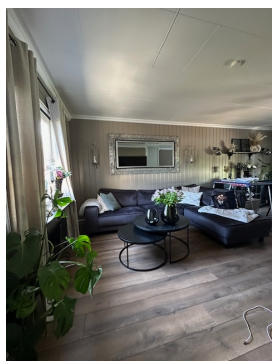
## TG 2 Etasjeskille/gulv mot grunn

- Målt høydeforskjell på mellom 10 - 20 mm innenfor en lengde på 2 meter. Tilstandsgrad 2 gis med bakgrunn i standardens krav til godkjente måleavvik.

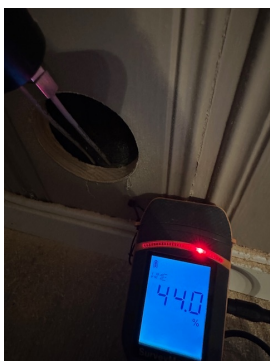
## TG 2 Rom Under Terreng

Det er boret hull i utforet grunnmur i underetasje i kjellerstue.  
Fuktmåling med pigger inne i vegg - mot grunnmur. Det påvises fukt over normalen.

- Det er gjennom hulltaking påvist høyt fuktnivå inne i trekonstruksjonen i hulltakingen, men ikke påvist fuktskader i dette området. Høy luftfuktighet kan over tid føre til muggvekst eller sverting av materialer. Samtidig kan materialer og konstruksjoner bli ødelagt.

- Det påviste fuktnivå gir grunn til å overvåke konstruksjonen jevnlig for å se utvikling over tid, og eventuelt foreta tiltak for å unngå fuktskader.

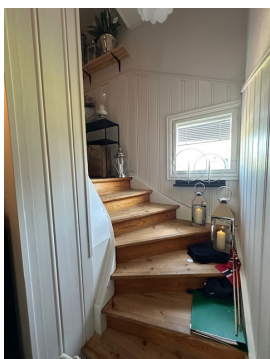
## ! TG 3 Innvendige trapper

Svingtrapp med tette opptrinn fra 1 til 2 etg. Malte vanger og lakkert furu trinn. Ingen håndlist. Noe knirk i trapp.  
Svingtrapp med tette opptrinn fra 1 etg. til kjeller. Malt vanger og furu trinn. Ikke rekkverk eller håndlister.

- Rekkverk må monteres for å lukke avviket.
- Håndløper bør monteres, men det var ikke krav på byggetidspunktet.

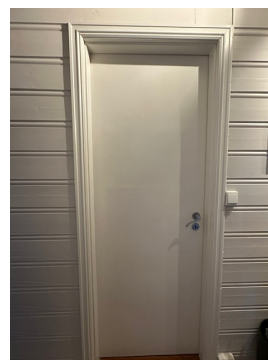
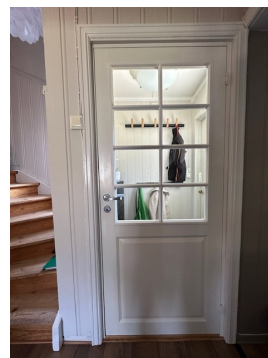
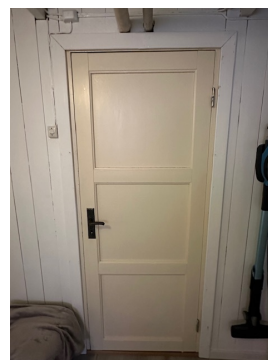
## ! TG 2 Innvendige dører

Malte slette dører. Skyvedør mellom kjøkken og kjellertrapp. Malte fyllingsdører. Plankedør.

- Det er påvist avvik som tilsier at det bør foretas tiltak på enkelte dører.

- Det bør foretas tiltak på enkelte dører.

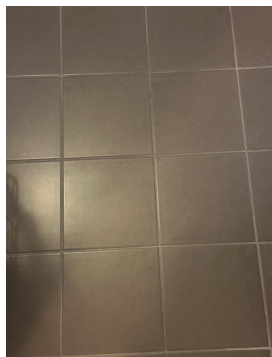
### ! TG 2 Overflater Gulv

Gulvfliser med varme. Høydeforskjell på gulv fra dørterskel til topp slukrist er 30 mm. Generelt skal det kommenteres om fliser, at ved normal liming er det mangelfull fylling av lim under 10-20% av fliser og bom i deler/hele fliser kan forekomme.

- Det er påvist avvik på varmekilde.
- Det er avvik:

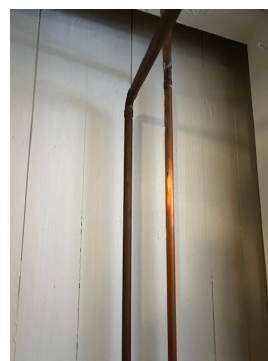
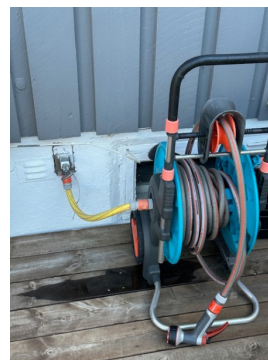
### ! TG 2 Vannledninger

- Det er ikke behov for utbedringstiltak siden anlegget fungerer i dag, men ut ifra alder kan skader plutselig oppstå på eldre anlegg.

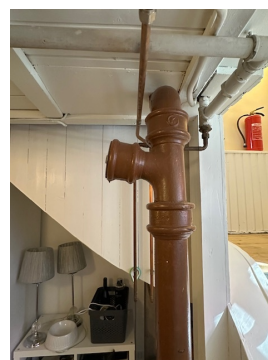
### ! TG 2 Avløpsrør

Soilrør fra byggeår.

- Det er ikke behov for utbedringstiltak siden anlegget fungerer i dag, men ut ifra alder kan skader plutselig oppstå på eldre anlegg.

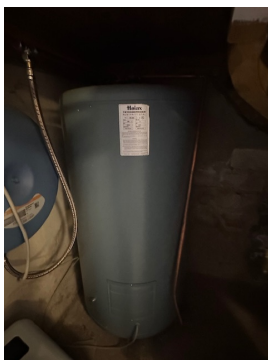
## ! TG 2 Varmtvannstank

200 l varmtvannsbereder, plassert under trapp i tapperom i kjeller.

- Det bør etableres tilfredsstillende el-tilkobling etter gjeldende forskrift.
- Det er ikke behov for utbedringstiltak siden tanken fungerer i dag, men ut ifra alder kan skader plutselig oppstå på eldre tanker.
