# Tilstandsrapport

Enebolig

Hageveien 3 , 4325 SANDNES

Befaringsdato: 18.11.2025

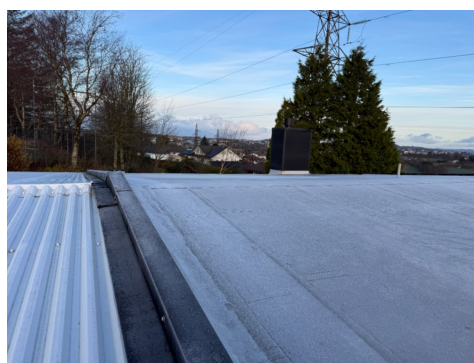
- Mer enn halvparten av forventet brukstid er passert på taktekingen.
- Mer enn halvparten av forventet brukstid er passert på undertak.
- Det er påvist andre avvik:

Rust i gesims beslag overganger og beslag rundt pipe.

Påvist råte/fuktskader i rafte kasse indikerer utettheter/lekkasje i taktekingen.

- Overvåk tilstanden jevnlig. For å få tilstandsgrad 0 eller 1 må tekkingen skiftes ut, men tidspunktet for når dette er nødvendig er vanskelig å si noe om.
- Andre tiltak:
- Når takteking og undertak begynner å bli gamle, øker risikoen for lekkasjer, noe som kan føre til omfattende og kostbare reparasjoner av underliggende konstruksjoner dersom en ikke foretar tiltak på konstruksjonene før dette oppstår.

Tiltak må anses nødvendig ifbm. påpekt oppgradering av takkonstruksjon.

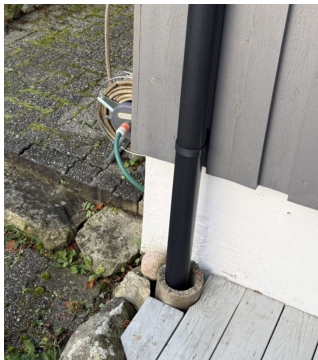
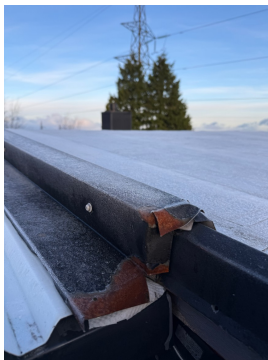
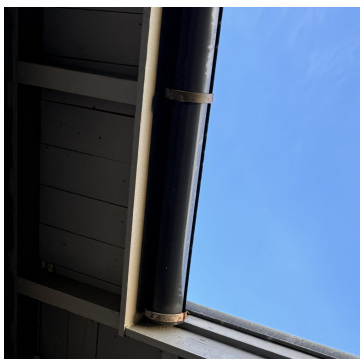
### ! TG 2 Nedløp og beslag

- Det er ikke tilfredsstillende bortledning av vann fra taknedløp ved grunnmur.
- Det mangler snøfangere på hele eller deler av taket, men det var ikke krav om dette på byggemeldingstidspunktet.
- Det mangler tilfredsstillende adkomst til pipe for feier.
- Mer enn halvparten av forventet brukstid er passert på renner/nedløp/beslag.
- Det er rust på innfestingen av takrenner/nedløp.

Takrenner og nedløp av plast, påregnelig med noe smålekkasjer i skjøter. Normal tid før utskifting av takrenner/nedløp i plast er 20 - 30 år. Oppspyling/kontroll av takrenner og nedløp anbefales med jevne mellomrom. Rust påvist i takkroker, og rust i gesims beslag. Overgang tak nedløp avløpsrør i terreng av varierende tilstand og alder stedvis utett.

Lokal utbedring må utføres, lokal utskiftninger renner og nedløp. Bytte rennekroker.

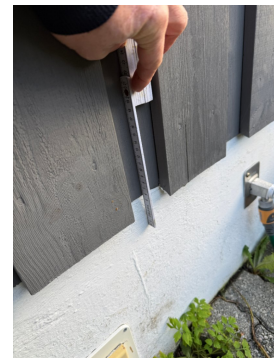
## TG 2 Veggkonstruksjon

Enkelte steder er det liten avstand mellom kledning og grunnmur dette øker fuktbelastningen på treverket og reduserer utluftingen bak kledningen.

- Det er ingen eller liten lufting i nedre kant av kledning mot grunnmur. Utvendig kledning i hovedsak skiftet i senere tid, generelt normal slitasje med noe nedbrytning og tørkesprekker på de mest utsatte steder. TG.2\_Det er ingen eller liten lufting i nedre kant kledning mot grunnmur, ved en del av yttervegg fasade sør/øst av kledning mot grunnmur. Det gjøres oppmerksom på at vegetasjon (busker, tre etc) som vokser inntil boligen kan hindre tilstrekkelig uttørking av kledning, samt frarådes med å hindre at potensielle skadedyr kan trenge inn i konstruksjonen.

- Lokal utbedring må utføres.
- Det bør foretas tiltak for å bedre lufting av kledningen.
- Uten tilstrekkelig lufting bak bordkledningen kan fuktighet som trenger inn bak bordene eller gjennom veggen innenfra ikke tørke opp. Dette skaper ideelle forhold for råtesopp og muggvekst. Begrenset ventilerings av fasader kan gi skjulte feil/ mangler som ikke lar seg avdekke uten fysiske åpninger, vegetasjon bør fjernes.

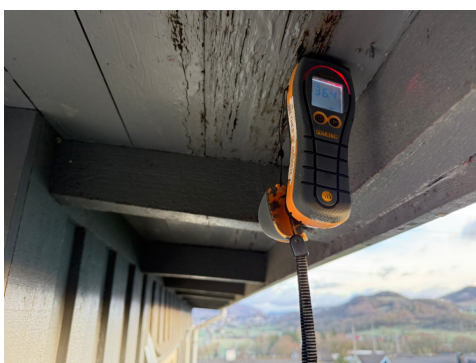
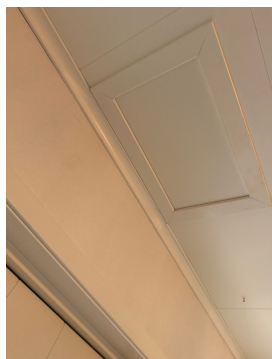
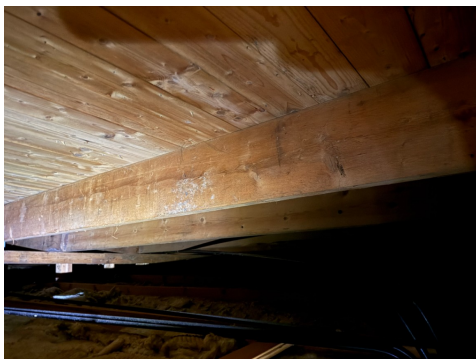
## TG 3 Takkonstruksjon/Loft

- Det er påvist avvik rundt gjennomføringer i takflaten.
- Det er påvist fukt-/råteskader i takkonstruksjonen.
- Det er påvist fuktskjolder/skader i takkonstruksjonen.
- Hele takkonstruksjonen er gjenbygget. Det er ingen mulighet til vurdering utover alder og observasjoner fra underliggende etg.
- Det er avvik:

Råteskader i tak panel undertak

Påvist råte/nedbrytning i rafte kasse indikerer utettheter, enkelte panelbord må påregnes skiftet. Omfanget er ikke vurdert, men er relativt godt synlig. Råte bryter ned treets cellestruktur, noe som gjør materialet porøst og svakt. Dette kan føre til at materialer har vekkert bæreevne samt fuktig miljø kan skaper soppvekst.

- Påviste skader må utbedres.
- Råteskadede konstruksjoner må skiftes ut.
- Det må gjennomføres ytterligere undersøkelser.

Videre undersøkelser anbefales før kjøp, slik at tilstand og mulige utgifter blir avklart. Uten slike undersøkelser kan du risikere betydelige og uforutsette kostnader.

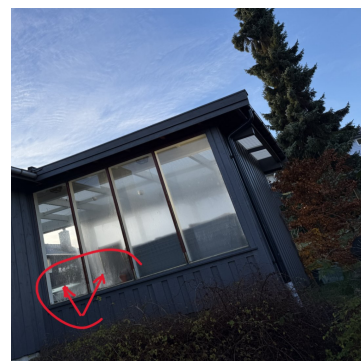
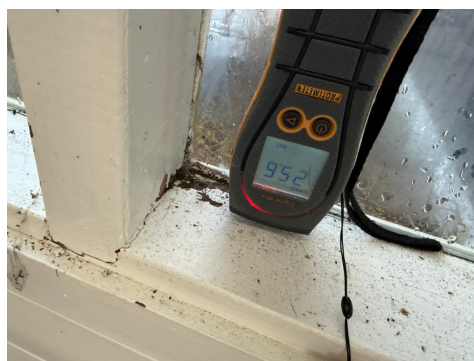
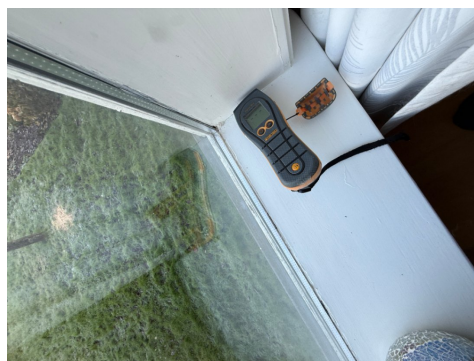
## ! TG 2 Vinduer

- Det er påvist at enkelte vinduer er vanskelig å åpne/lukke.
- Det er påvist tegn på innvendig kondensering av enkelte vindusglass.
- Karmene i vinduer er slitte og det er sprekker i trevirket.
- Det er avvik:

Vinduer med isolerglass varierende alder, i hovedsak skiftet periode 2009 - 2024 generelt normale bruks-alderingsslitassjer i overflater, pakninger og beslag. Enkelte vinduer i underetasje er feil pusset i, sålebank er pusset inn mot karm dermed mer utsatt for fukt.

2 stk. vindu i stue + terrasse dør er aTG.2-3 Enkelte vinduer i yttervegg utenfor bolig tak ved overdekket terrasse er punktert, fuktskader registrert, påregnes oppgradert/skiftet ut.

Gilje vinduer fra 2011, det gjøres oppmerksom på at vinduer fra denne produsenten har opplevd en redusert levetid avhengig tidsperiode den ble produsert.

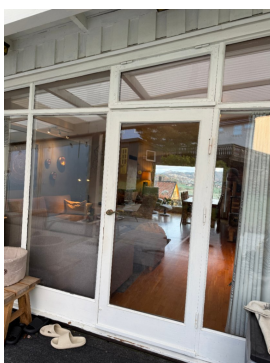
## ! TG 2 Dører

- Karmene i dører er værslitte utvendig og det er sprekker i trevirket.

TG\_2\_Terrassedør fra stue er av eldre dato noe slitt, påregnes skiftet på sikt.

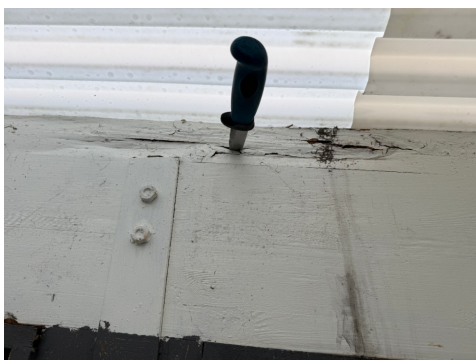
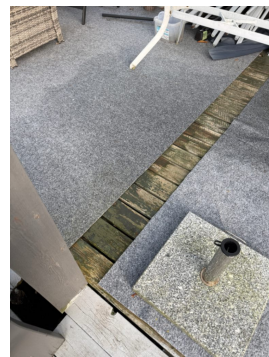
## TG 3 Balkonger, terrasser og rom under balkonger

- Det er påvist fukt-/råteskader i konstruksjonen.
- Det er værslitt/oppsprukket trevirke/trepaneler.

Råteskade og nedbrytning i trevirke kan redusere bæreevner.

Vannmerker i bod ved terrasse innvendig, indikerer inndrev eller tidligere utettheter.

- Gjennomføre ytterligere undersøkelser og foreta utbedring av skade.
- Råteskadede konstruksjoner må skiftes ut.
- Andre tiltak:

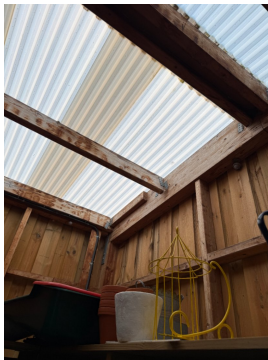
## TG 2 Andre utvendige forhold

Indikerer tidligere utettheter, kan skyldes inndrev, bør holdes under tilsyn.

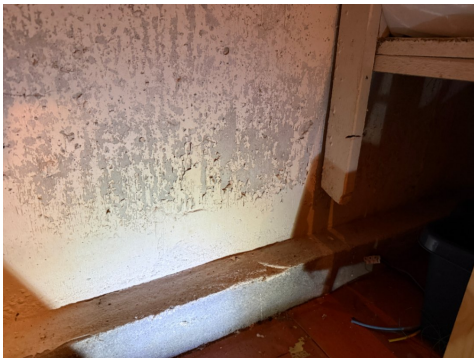
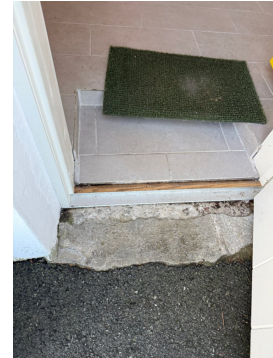
### TG 2 Overflater

Vegoverflater i uinnredet rom underetasje er av eldre dato, noe slitt, påregnes oppgradert.  
Rom bak kjøkken eldre av eldre standard.  
Kjellerstue feie luke er kledd igjen den skal være synlig tilgjengelig.  
Inntrinn med nedsenket gulv/terskel i entre inngang underetasje er ukurant, glippe ujevn overgang i opptrinn og overgang. terskel må vurderes oppgradert. Opptrinn kan føre til fall, glippe ved terskel i tre kan samler fukt.

Påpekte forhold og overflater i uinnredet rom og bod i under etasjer påregnes oppgradert.

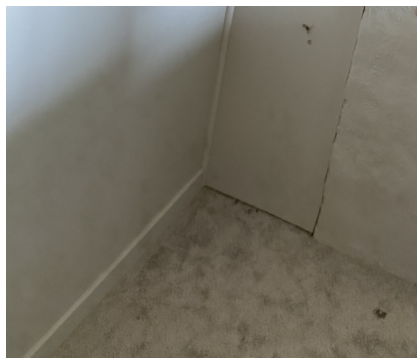
Feieluke i kjellerstue er innkledd, dermed ikke nærmere inspisert. Ifølge eier er det en monterings feil iht. pusset pipe, brannhemmende plater/pusset som er montert ut på som kan ikke synliggjøre evt. sprekk i pipe ved inspeksjon.

Rust i beslag pipe over tak.

Feie luke kjeller er skjult

- Det må foretas tiltak for å lukke avviket.
- Andre tiltak:

Avvik er bemerket av brann.- feievesen ifølge eier, dokumentasjon/feie rapport er ikke fremlagt, det må gjennomføres ytterligere undersøkelser.

Anlegget må sjekkes av fagperson, som må utføre eventuelle tiltak på anlegget.

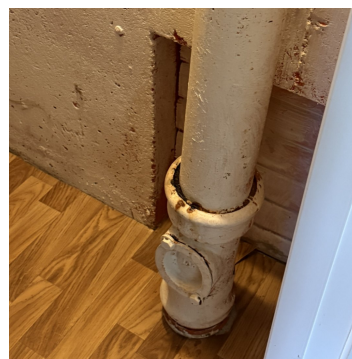
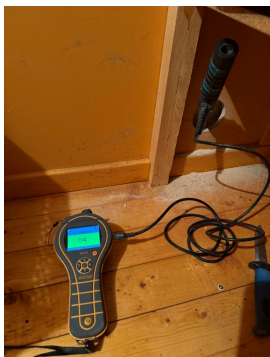
## Rom Under Terreng

- Det er påvist indikasjoner på noe fuktgjennomtrenging i kjellergulv.
- Det er påvist indikasjoner på noe fuktgjennomtrenging inn i kjellermur.

Noe avskalling i maling og kalk/saltutslag på grunnmuren i underetasje, der denne er synlig, dette tyder på at muren transporterer eller har transportert noe fukt.

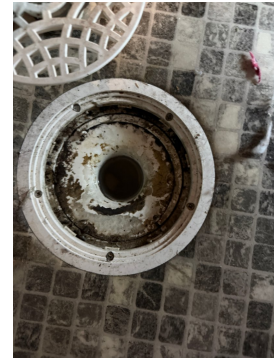
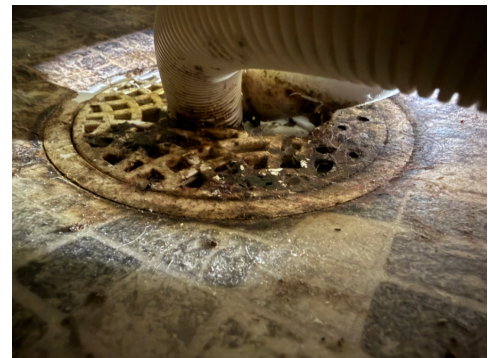
- Det er påvist mangelfull/feil utførelse rundt rørgjennomføringer e.l. som gir fare for fukt i konstruksjonen i våtsone.
- Mer enn halvparten av forventet brukstid er passert på membranløsningen.
- Sluk har begrenset mulighet for inspeksjon og rengjøring.
- Membranen bak innebygd sistene har ukjent utførelse.

Normal tid før utskifting av våtrom, vinylbelegg er 10 - 30 år.

- Dersom tiltaket ikke utføres er det fare for fukt inn i tiliggende konstruksjoner.

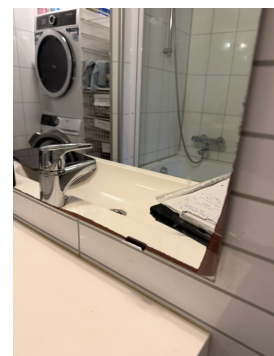
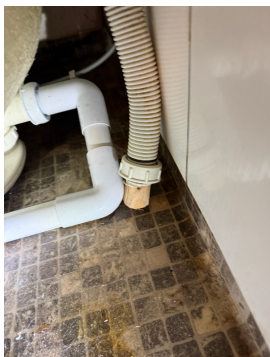
### ! TG 2 Sanitærutstyr og innredning

- Det er ikke påvist tilfredsstillende løsning for å synliggjøre lekkasje fra innebygget sistene.

Det er ikke montert spalte under toalett for synliggjøring av lekkasje fra sistene.

Durgo ventil ved tilstøttende rom, av luftning kloakk, ukjent løsning, men anbefalt av rørlegger ifølge eier, kan med fordel ledes ut mot friluft. Skade på speil over vask. Kork i avløpsrør fra badekar.

Konsekvens toalett: ved en evt. lekkasje kan det forekomme skade i lukket konstruksjon uten at en evt. fuktskade direkte blir synliggjort.

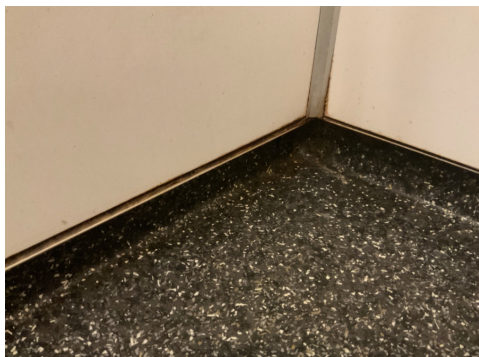
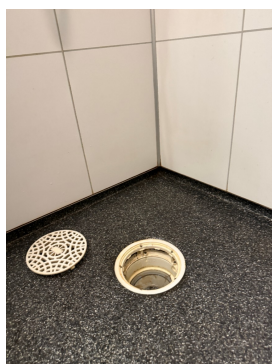
### ! TG 2 Overflater vegger og himling

- Det er tegn på fuktskader nederst på våtromsplater.
- Det er påvist svertesopp i silikonfuger.

- Det må foretas utbedring av skadede plater.
- Andre tiltak:

Silikon fuger i overgangen anbefales skiftet ut/oppgradert for å unngå fuktskader i konstruksjon

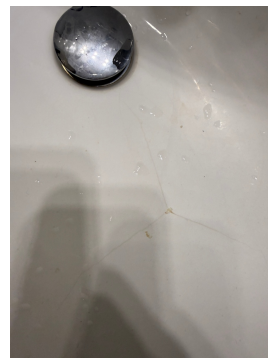
### ! TG 2 Sanitærutstyr og innredning

- Det er påvist riss/sprekker i utstyr på våtrommet.

Riss/sprekke i servant.

- Dersom avvik ikke utbedres er det fare for videre skadeutvikling.

Vurderes utbedret på sikt, tilstand kan forverre seg over tid.

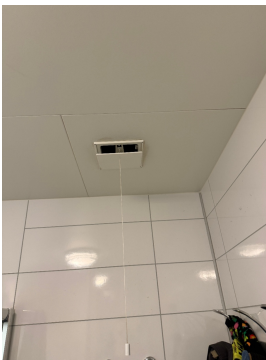
### ! TG 3 Ventilasjon

- Dersom avviket ikke utbedres vil det være fare for dårlig luftskifting og resultere i høy luftfuktighet og utvikling av skader.
- Avtrekksystemet må utbedres.
- Vedvarende høyt fuktnivå kan føre til omfattende skader på innredning, bygningsdeler og overflater.

Det anbefales etablert mekanisk fuktstyrt avtrekk på vaskerom.

Det er like viktig å beregne til luft som avtrekk for å få god utskiftning av inneluften, mangelfull avtrekk kan fører til økt innvendige luftfuktighet og dermed økt kondensfare.

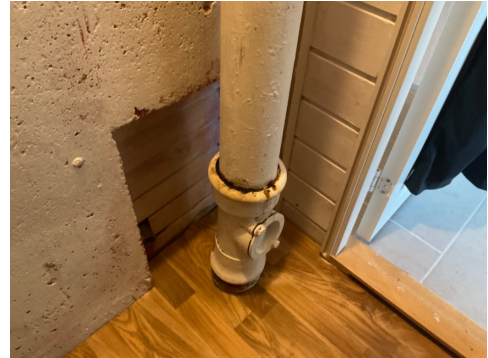
## TG 2 Avløpsrør

Avløpsrør av plast og jernrør.

Innvendige avløpsrør/stålsluk av typen soil må påregnes utskiftet på sikt, da det innvendige tverrsnittet reduseres over tid som følge av rust og tiltettinger.

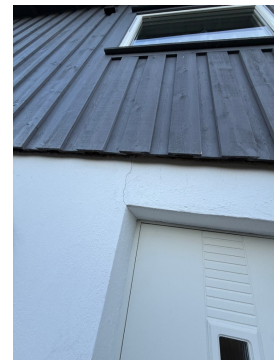
## ! TG 2 Grunnmur og fundamenter

Grunnmur av støpt betong, kontrollert fra tilgjengelige overflater rundt boligen.

- Lokal utbedring må utføres.

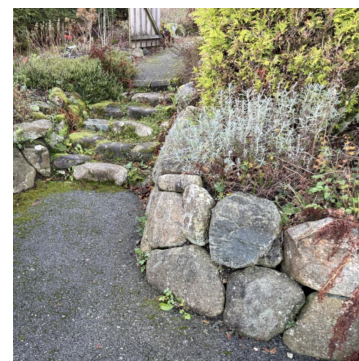
## ! TG 2 Forstøtningsmur

Det registreres mindre skjevhet/ retningsavvik og varierende glipper i mellom steingjerde av naturstein som ikke er unormalt i forstøtningsmuren av den type.

Det er ikke registrert tegn til sammenbrudd.

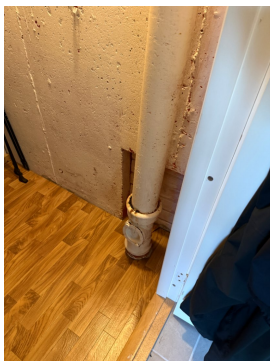
## ! TG 2 Terrengforhold

Avløpsrør med varierende alder med tanke på alder kan skader plutselig oppstå på anlegg av eldre årgang.

- Det er ikke behov for utbedringstiltak siden anlegget fungerer i dag, men ut ifra alder kan skader plutselig oppstå på eldre anlegg.
- Avløpsanlegget må sjekkes.

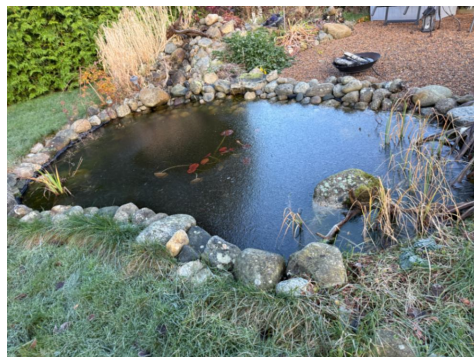
## ! TG 1 Andre tomtforhold

Det er etablert en dam i hage.

Selv om dammen ikke er dyp og utgjør ikke noe direkte fare gjøres det oppmerksom på at den er ikke (barna) sikret mot evt. fall/drukning.
