Hageveien 3, 4325 SANDNES

**Innholdsrik enebolig med barnevennlig beliggenhet innerst i blindvei. Stor solrik utsiktstomt meget pent opparbeidet.**

# Tilstandsrapport

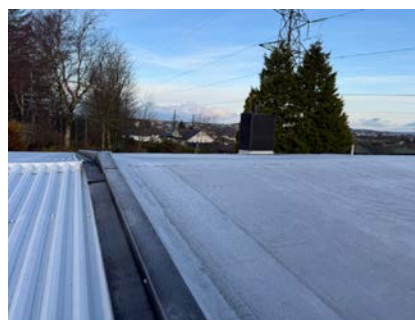
- Mer enn halvparten av forventet brukstid er passert på undertak.
- Det er påvist andre avvik:
- Rust i gesims beslag overganger og beslag rundt pipe. Påvist råte/fuktskader i rafte kasse indikerer utettheter/lekkasje i taktekningen.

Tiltak må anses nødvendig ifbm. påpekt oppgradering av takkonstruksjon.

**Kostnadsestimat: 20 000 - 100 000**

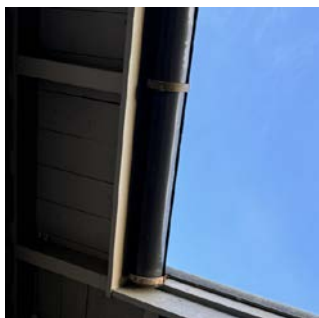
### Nedløp og beslag

- Det er ikke tilfredsstillende bortledning av vann fra taknedløp ved grunnmur.
- Det mangler snøfangere på hele eller deler av taket, men det var ikke krav om dette på byggemeldingstidspunktet.
- Det mangler tilfredsstillende adkomst til pipe for feier.
- Mer enn halvparten av forventet brukstid er passert på renner/nedløp/beslag.
- Det er rust på innfestingen av takrenner/nedløp.
- Takrenner og nedløp av plast, påregnelig med noe smålekkasjer i skjøter. Normal tid før utskifting av takrenner/nedløp i plast er 20 - 30 år. Oppspyling/kontroll av takrenner og nedløp anbefales med jevne mellomrom. Rust påvist i takkroker, og rust i gesims beslag. Overgang tak nedløp avløpsrør i terreng av varierende tilstand og alder stedvis utett.

Lokal utbedring må utføres, lokal utskiftninger renner og nedløp. Bytte rennekroker.

**Kostnadsestimat: 20 000 - 100 000**

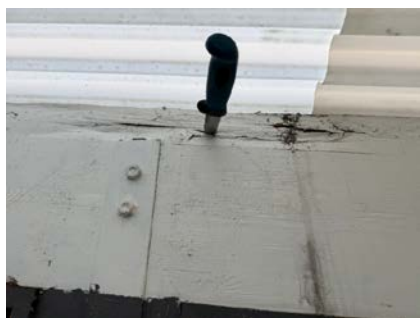
- Det er påvist fukt-/råteskader i konstruksjonen.
- Det er værslitt/oppsprukket trevirke/trepaneler.
- Terrassebord under takoverbygg av eldre dato noe slitt. Råte i drager i møne ved takoverbygg ut mot hage skyldes tidligere eføy/klatreplanter ifølge eier.

Råteskade og nedbrytning i trevirke kan redusere bæreevner.  
Vannmerker i bod ved terrasse innvendig, indikerer innnev eller tidligere utettheter.

**Kostnadsestimat: Under 20 000**

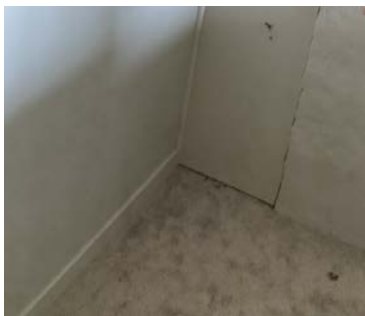
- Avstanden mellom ildstedet og brennbart materiale er for liten.
- Det er påvist brennbart materiale nærmere enn 300 mm fra sotluke/feieluke.
- Ildfast plate mangler på gulvet under sotluke/feieluke på pipe.
- Feieluke i kjellerstue er innkledd, dermed ikke nærmere inspisert. Ifølge eier er det en monterings feil iht. pusset pipe, brannhemmende plater/pusset som er montert ut på som kan ikke synliggjøre evt. sprekk i pipe ved inspeksjon. Det må gjennomføres ytterligere undersøkelser. Anlegget må sjekkes av fagperson, som må utføre eventuelle tiltak på anlegget. Rust i beslag pipe over tak.

Feie luke kjeller er skjult

Avvik er bemerket av brann.- feievesen ifølge eier, dokumentasjon/feie rapport er ikke fremlagt, det må gjennomføres ytterligere undersøkelser. Anlegget må sjekkes av fagperson, som må utføre eventuelle tiltak på anlegget.

**Kostnadsestimat: 20 000 - 100 000**

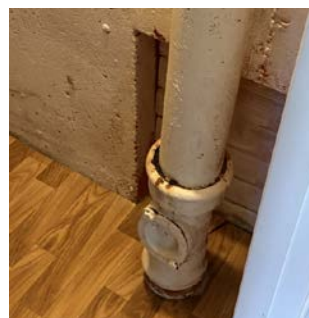
- Det er påvist indikasjoner på noe fuktgjennomtrenging i kjellergulv.
- Det er påvist indikasjoner på noe fuktgjennomtrenging inn i kjellermur.
- Grunnmur er stedvis malt, tegn etter tidligere saltutslag på vegg bak soil rør, Avskalling i malt grunnmur, underetasje.

Noe avskalling i maling og kalk/saltutslag på grunnmuren i underetasje, der denne er synlig, dette tyder på at muren transporterer eller har transportert noe fukt.

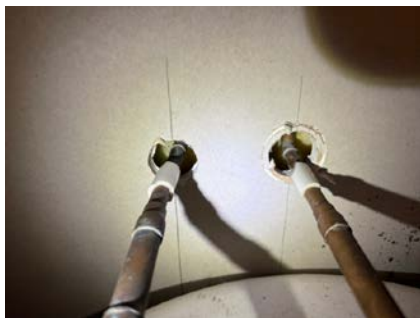
- Mer enn halvparten av forventet brukstid er passert på innvendige vannledninger.
- Det er avvik:
- Vannrør er i hovedsak skjulte og ikke mulig å kontrollere, det ble ikke avdekket tegn til evt. lekkasjer/utettheter. - Enkelte rørstrekk i kobber i underetasje er uisolerte og kan blir utsatt for frost.

Normal levetid for vannledninger av kobber er 25 til 75 år.  
Vannrør må isoleres i kalde rom for å unngå frost og kondens.
