# Tilstandsrapport

Rekkehus

Karsevegen 6 B, 7340 OPPDAL

Befaringsdato: 15.07.2025

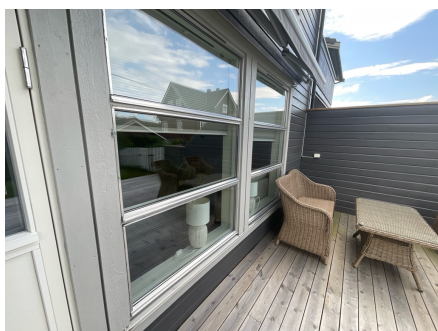
## **TG 1** Vinduer - 2024

Bygningen har malte trevinduer med 3-lags glass på kjøkken og soverom ved terrasse.

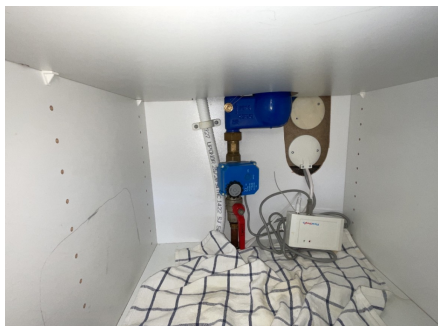
## TG 2 Avløpsrør

Det er avløpsrør av plast.

- Det er ikke behov for utbedringstiltak siden anlegget fungerer i dag, men ut ifra alder kan skader plutselig oppstå på eldre anlegg.
