# Tilstandsrapport

Tomannsbolig

Øvre Tunveg 17, 7340 OPPDAL

Befaringsdato: 13.03.2026

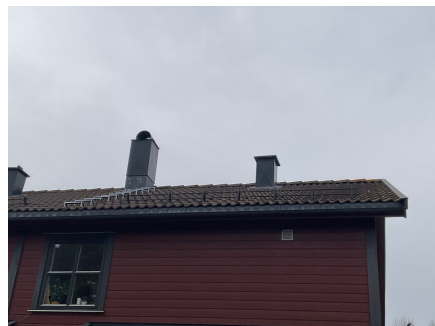
Råte i vindsbibord

Tiltak bør iverksettes for å utbedre råteskader i vindsbibord og lekkasje i overgangen mellom takrenne og nedløp ved terrasse i 2. etasje, for å unngå videre fuktskader og forringelse av bygningsdeler. Manglende utbedring kan føre til økt risiko for vanninntrenging og ytterligere skader på konstruksjonen.

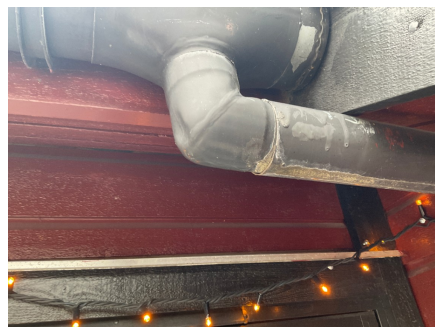
Det observeres en mulig liten lekkasje i overgangen mellom takrenne og nedløp ved terrasse i 2. etasje.

Utetheit i skjøt.

Det anbefales utskifting av taknedløp med frostspreng samt utette endelokk.

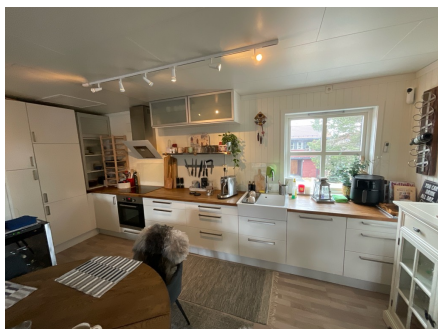
Det registreres at håndtaket for stoppekranen er løst. Det bemerkes at stoppekranen er plassert vanskelig tilgjengelig, bak den innebygde varmtvannstanken, noe som kan forsinke stengingen av vannet ved eventuelle lekkasjer.

Håndtak på stoppekran må festes for å sikre funksjon og for raskt å kunne stenge av vannet ved eventuelle lekkasjer. Det anbefales å gjøre stoppekranen bedre tilgjengelig for rask stenging av vannet.
