Tilstandsrapport

Enebolig med hybeldel

P. Chr. Asbjørnsens veg 10 A, 2407 ELVERUM

Befaringsdato: 06.06.2024

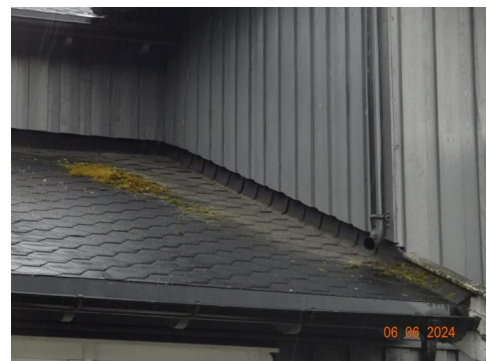
! TG 2 Nedløp og beslag

- Det er ikke tilfredsstillende bortledning av vann fra taknedløp ved grunnmur.
- Det mangler snøfangere på hele eller deler av taket, men det var ikke krav om dette på byggemeldingstidspunktet.
- Mer enn halvparten av forventet brukstid er passert på renner/nedløp/beslag.
- Takrenner har punktvis lekkasjer.

Kostnadsestimat: 10 000 - 50 000

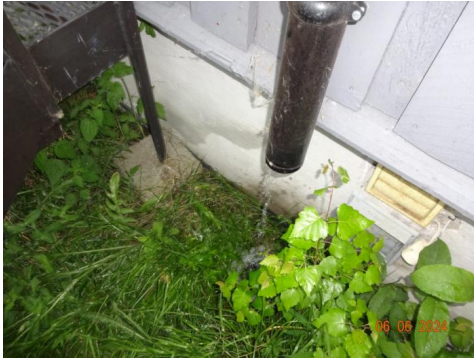
TG 2 Veggkonstruksjon

- Det er påvist spredte råteskader i bordkledningen.
- Det er værslitt/opsprukket trevirke/trepaneler.

Panel er ført helt ned mot vannbrett, fare for fuktopptrekk og forvitring.

- Det må foretas tiltak for å lukke avviket.
- Råteskadet trekledning må skiftes ut.

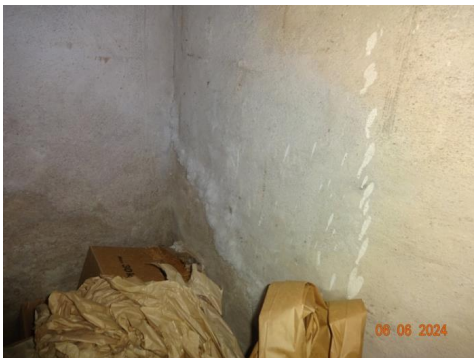
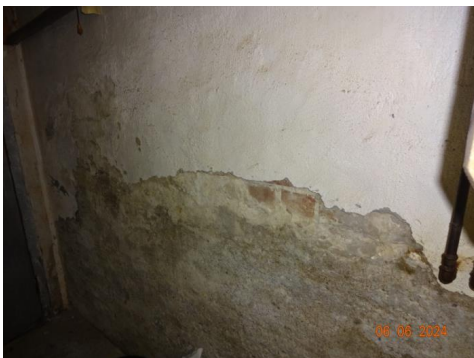
TG 1 Rom Under Terreng - 2

Påforede kjelleryttervegger er en risikokonstruksjon, da underliggende konstruksjonen ikke er tilgjengelig, kan skjule fukt, sprekker og diverse skader.

Har erfaringsmessig hyppigere risiko for fuktskader.

Hulltaking er foretatt, uten å påvise unormale forhold.

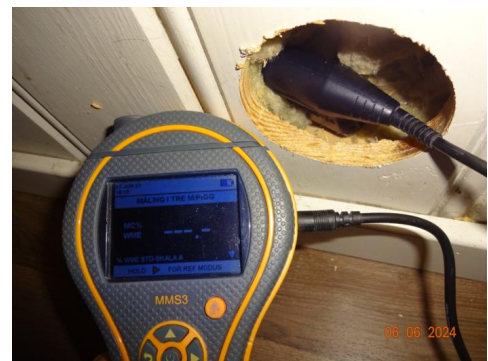
TG 2 Kryp Kjeller

- Det er manglende fuktsperre på bakken.

- Fuktsperr på bakken bør etableres.

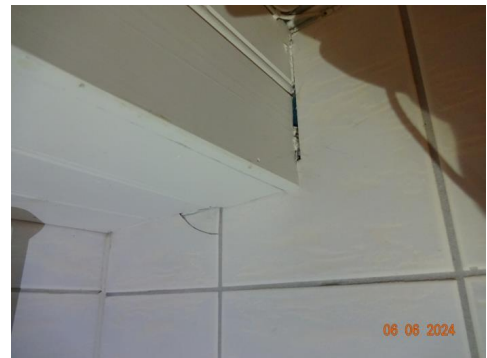
KJELLER UNDER HYBELDEL > BAD/VASKEROM

- Det er påvist at høydeforskjell fra topp slukrist til gulv/synlig topp membran ved dørterskel er mindre enn 25 mm.
- Det er påvist avvik i fallforhold til sluk i forhold til krav i forskrift på byggetidspunktet.
- Det er påvist andre avvik:

Eventuelt lekkasjevann utenfor sluksonen vil ikke renne fritt til sluk.

- Det må foretas tiltak for å lukke avviket.

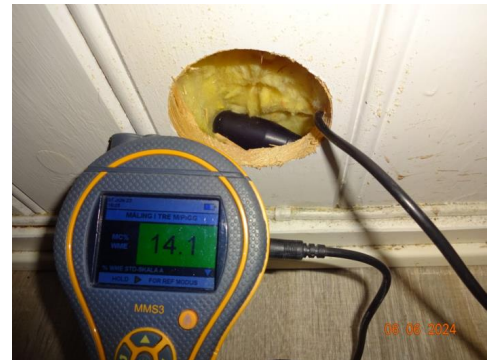
1. ETASJE > BAD 2

Del med malt panel: Ikke fuktsikre overflater.

- Det må foretas tiltak for å lukke avviket.

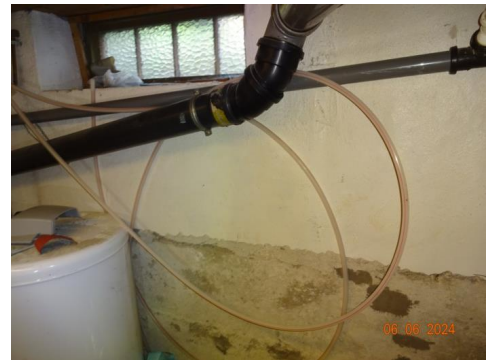
TG 2 Avløpsrør

Avløpsledninger av PVC (plastrør).
Kloakk antatt luftet over tak.

- Det er ikke behov for utbedringstiltak siden anlegget fungerer i dag, men ut ifra alder kan skader plutselig oppstå på eldre anlegg.
- I forbindelse med oppgradering av våtrom vil det være naturlig med utskiftning av rør.
- Tidspunkt for utskiftning av avløpsrør nærmer seg.

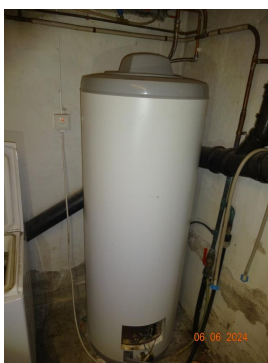
TG 2 Varmtvannstank - 2

Eldre varmtvannsbereder plassert på bad i kjeller, 200 liter.

- Det er ikke behov for utbedringstiltak siden tanken fungerer i dag, men ut ifra alder kan skader plutselig oppstå på eldre tanker.

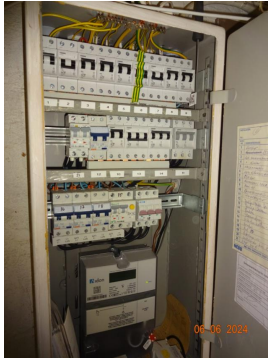
TG 2 Elektrisk anlegg - 2

Ja Det er påvist dårlig festet bryter.

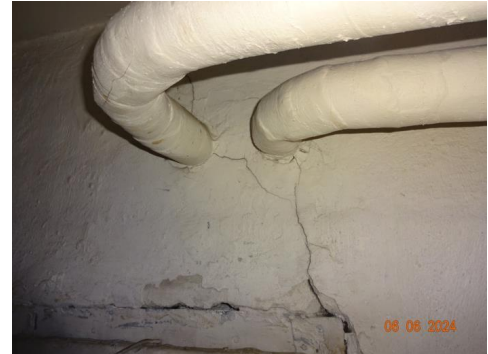
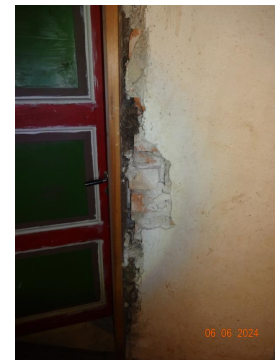
! TG 1 Grunnmur og fundamenter - 2

Del med blindkjeller i eldre del:
Krypkjeller med støpt ringmur. Antatt av sparesteinsbetong.
Fundamentert på støpt pilar.
