P. Chr. Asbjørnsens veg 10 A, 2407 ELVERUM

**Utleieeiendom med gode  
leieinntekter og godt potensiale.  
Medfølgende tomt med  
utnyttelsesmuligheter.**

# Tilstandsrapport

## ENEBOLIG MED HYBELDEL

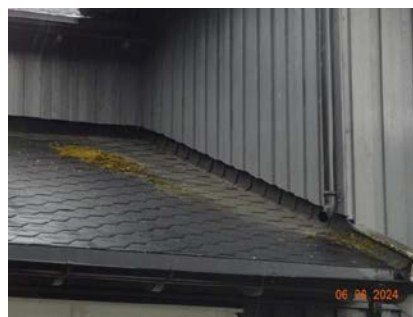
### TG 2 Nedløp og beslag

Beslått luftehatt for avtrekkskanaler. Takrenner og nedløp i kobber. Lakkerte ståltakrenner og nedløp. Piper med fotbeslag og topplate.

**Kostnadsestimat:** 10 000 - 50 000

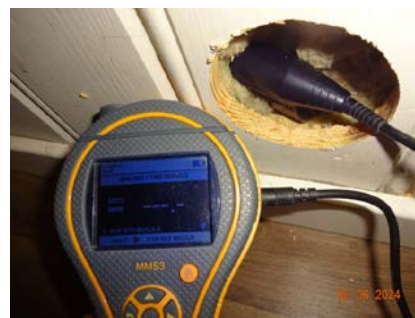
## ! TG 2 Kryp kjeller

Del med krypkjeller i eldre del:

Innerdør må fuktbeskyttes for å lukke avviket.

Kostnadsestimat: 50 000 - 100 000

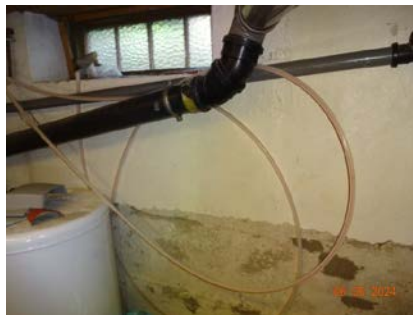
### TG 2 Avløpsrør

Avløpsledninger av PVC (plastrør).  
Kloakk antatt luftet over tak.
