Tilstandsrapport

Boligbygg med flere boenheter

Berger Langmoens veg 6 , 2386
BRUMUNDDAL

Befaringsdato: 18.04.2026

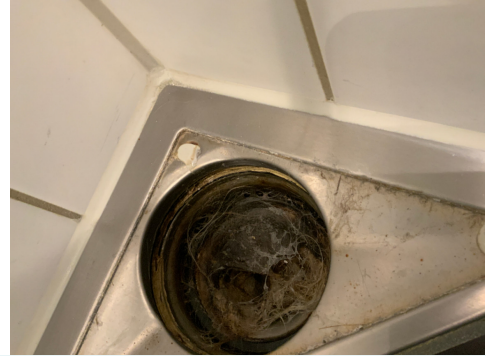
Bad utført som prefabrikkert baderomskabin med hjørnesluk. Membran og klemring er ikke synlig ved visuell kontroll og foreligger ikke dokumentert. For denne typen gulvsluk er det normalt at membran og klemring ikke er synlig ved visuell kontroll.

Det er ikke registrert synlige tegn til utførelsesavvik ved befarings. Det er utført hulltaking fra tilstøtende soverom mot dusjsone. Det er ikke registrert tegn til fukt. Det er fremlagt ferdigattest for bygget.

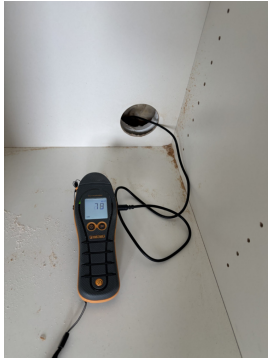
Bilde hulltaging og måling av fukt

Det er borret hull bra soverom in til dusj nisje ikke noe tegn til fukt.
