# Tilstandsrapport

📍 Fageråsen 1156 B, 2420 TRYSIL

# gnr. 33, bnr. 1036, snr. 2

Rapportdato: 27.03.2023

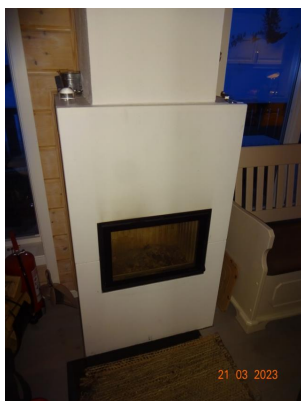
Elementpipe med ett løp. Utvendig forblendet med fasadestein.  
Peis med peisinnsats i stue.

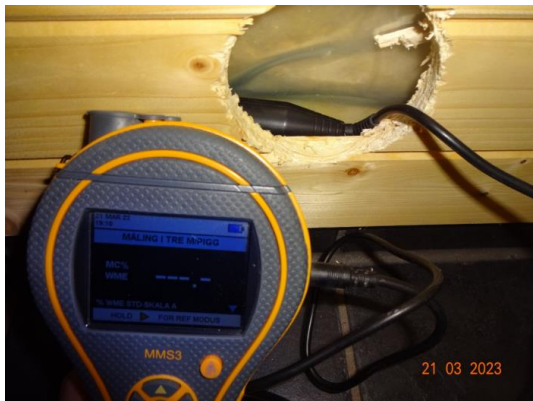
Hulltaking er foretatt nederst på delevegg mot våtsonen. Ved bruk av fuktmåler ble det ikke registrert unormale verdier.

- Det er i hulltakingen påvist feil utførelse av konstruksjonen. Ingen skade konstatert.

Påvist feil utførelse. Tettesjikt på hver side av delevegg gir økt fare for skader.

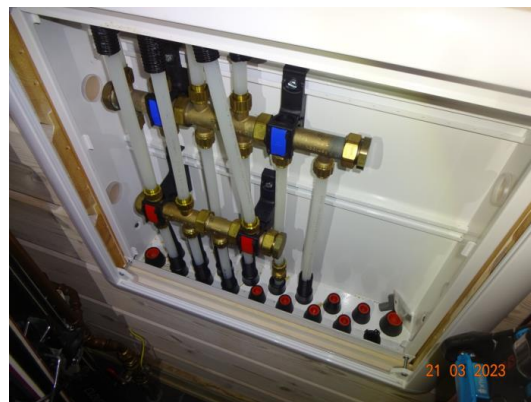
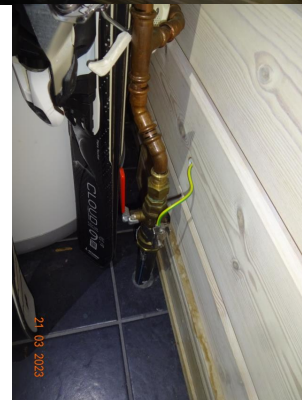
Koblingskap for vannrør i vegg i utvendig bod.

Etablert dreinsåpning for eventuelt lekkasjevann.

- Rørkursene på rør-i-rør systemet på vannledninger er ikke merket.
