# Tilstandsrapport

Tomannsbolig

Vardestien 26, 2817 GJØVIK

Befaringsdato: 18.09.2025

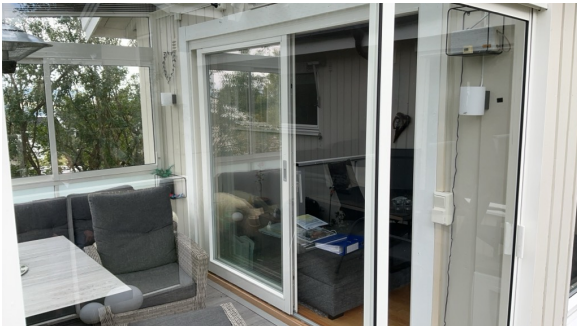
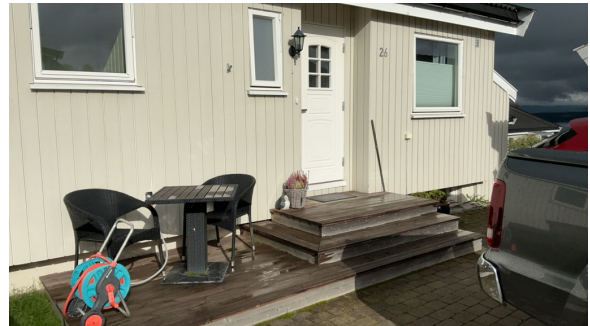
## TG 1 Balkonger, terrasser og rom under balkonger

Veranda fra 2017. Opplyst av eier.  
Innglasset del har vinduer i to-lags energiglass. Alle vinduer øverst kan åpnes. Tak kan åpnes. Laminat på gulv med varmefolie.  
Veranda utenfor har gulv i treverk, rekkverk og håndlist i glass og metall.  
Fundamentert på trykkimpregnerte telefonstolper.  
Terrasser/verandaer som står under åpen himmel vil alltid ha vedlikeholdsbehov, dette må påregnes.

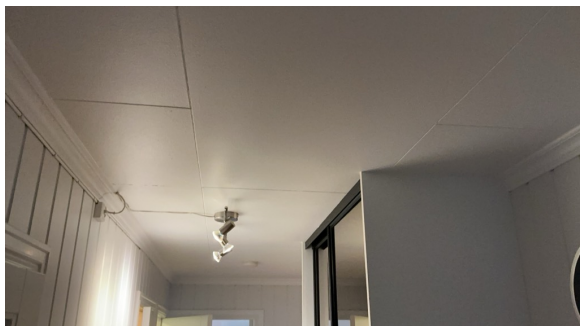
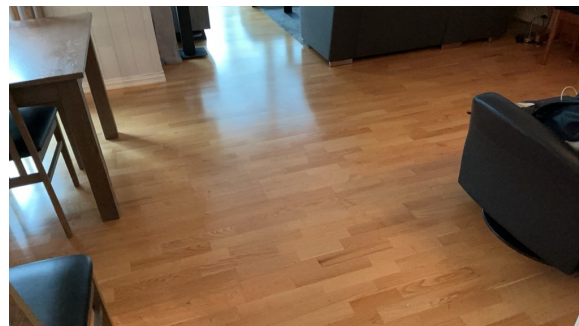
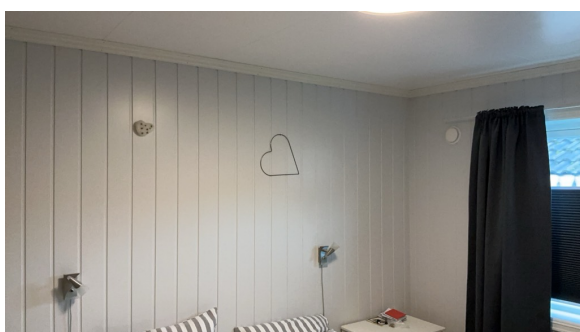
## TG 1 Etasjeskille/gulv mot grunn

Bygningen har støpt gulv på grunnen. Over øvrige etasje: Etasjeskille er utført i trekonstruksjoner. Skjevheter og høydeforskjeller i etasjeskillere er kontrollert med krysslaser. Det er ikke funnet nevneverdige avvik, kun mindre høydeforskjeller på ca. 5-15mm. er registrert ved stikkprøvekontroll. Lokale større avvik kan likevel påregnes. Dette er ikke unormalt i denne type boliger. Knirk er observert.

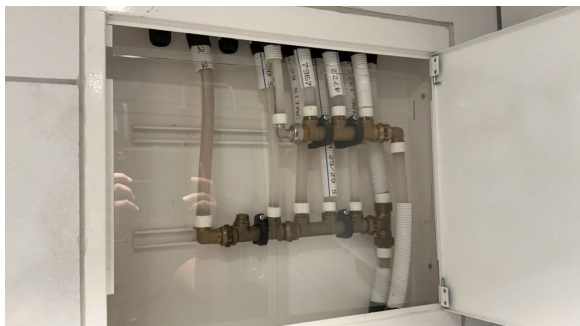
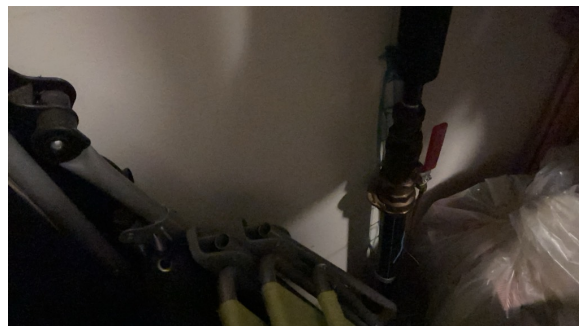
## TG 1 Avløpsrør

Synlige avløpsrør i: Plast.

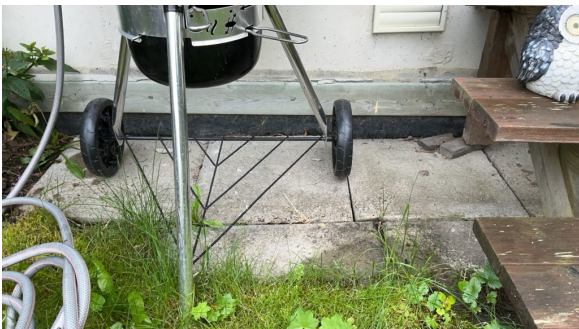
### TG 1 Grunnmur og fundamenter

Grunnmur er utført i støpt betong.

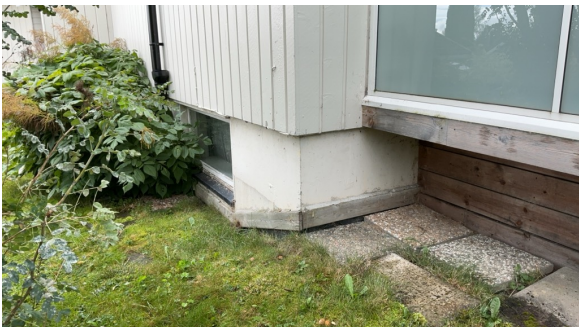
### TG 1 Forstøtningsmur

Støttemur i stablet betongblokker.
