# Tilstandsrapport

Tomannsbolig

Vardestien 26, 2817 GJØVIK

Befaringsdato: 18.09.2025

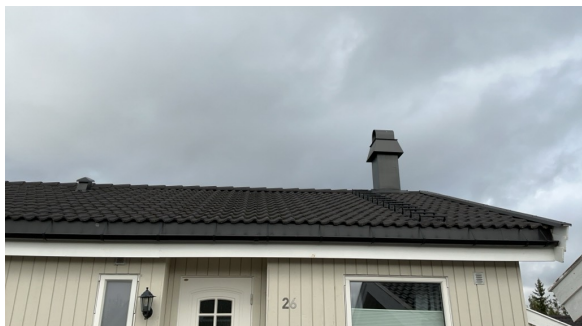
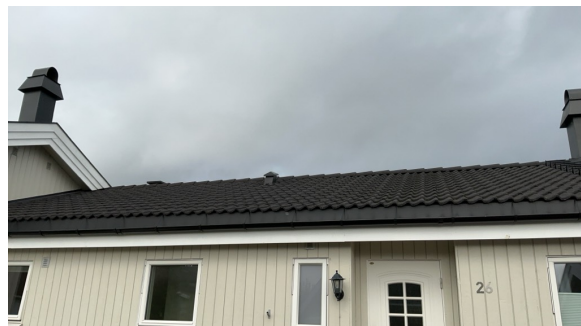
## TG 1 Nedløp og beslag

Utvendige beslag, takrenner og nedløp i metall.

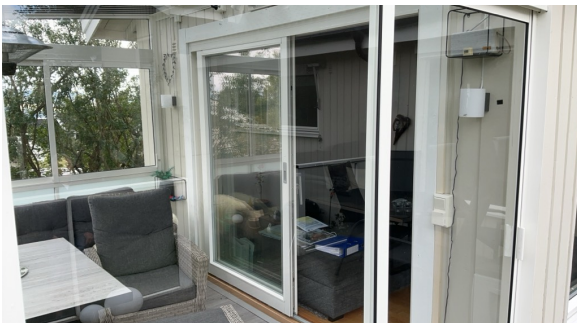
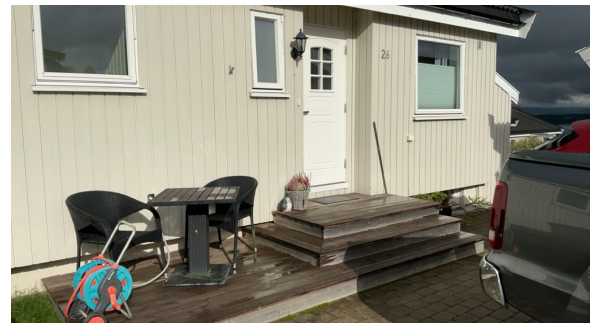
## TG 1 Balkonger, terrasser og rom under balkonger

Veranda fra 2017. Opplyst av eier.  
Innglasset del har vinduer i to-lags energiglass. Alle vinduer øverst kan åpnes. Tak kan åpnes. Laminat på gulv med varmemefolie.  
Veranda utenfor har gulv i treverk, rekkverk og håndlist i glass og metall.  
Fundamentert på trykkimpregnerte telefonstolper.  
Terrasser/verandaer som står under åpen himmel vil alltid ha vedlikeholdsbehov, dette må påregnes.

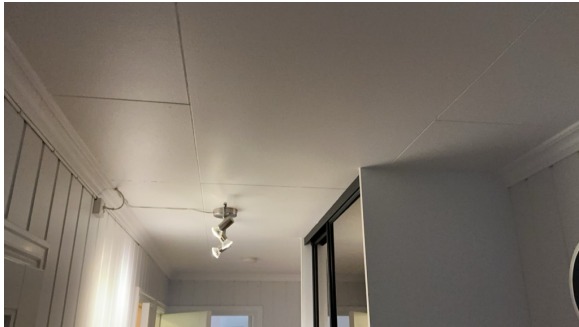
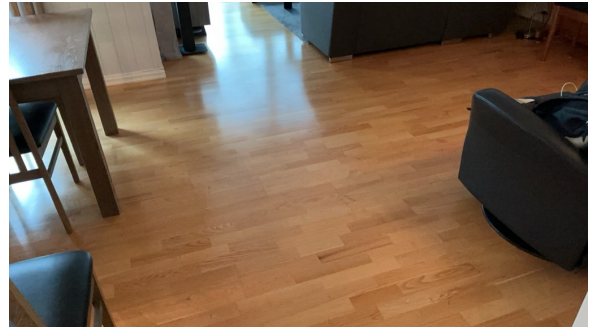
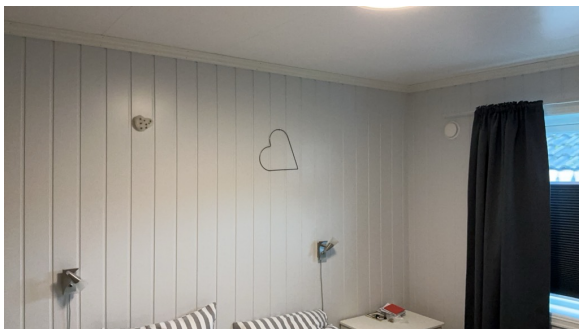
## TG 1 Etasjeskille/gulv mot grunn

Bygningen har støpt gulv på grunnen. Over øvrige etasje: Etasjeskille er utført i trekonstruksjoner. Skjevheter og høydeforskjeller i etasjeskillere er kontrollert med krysslaser. Det er ikke funnet nevneverdige avvik, kun mindre høydeforskjeller på ca. 5-15mm. er registrert ved stikkprøvekontroll. Lokale større avvik kan likevel påregnes. Dette er ikke unormalt i denne type boliger. Knirk er observert.
