# Tilstandsrapport

Rekkehus

Rugdeveien 24, 3617 KONGSBERG

Befaringsdato: 30.07.2025

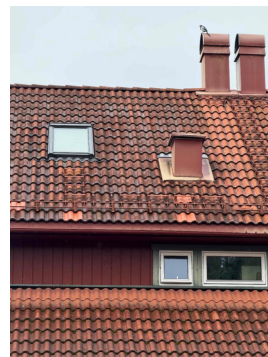
Bildet viser knekt takstein ved pipen.

For å lukke avviket må skadede takstein fjernes og erstattes. Dersom tiltak ikke gjennomføres, kan det føre til vanninntrenging, fuktskader i undertak og bærende konstruksjon.

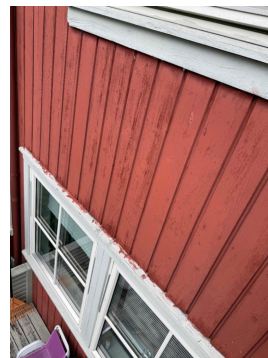
Bildet viser værslitt/oppsprukket trevirke/trepaneler.

For å lukke avviket må overgangen mellom kledning og vannbrett utbedres.

Værutsatt og skadet treverk må kontrolleres nærmere, og utskifting eller overflatebehandling (maling/beis) bør utføres der det er nødvendig.

Dersom tiltak ikke utføres, kan vann trekke opp i kledningen og føre til fukt- og råteskader, spesielt på værutsatte partier.

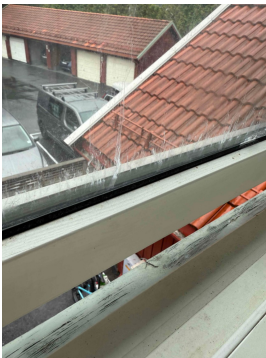
Bildet viser vinduet på soverommet i 2. etasje med punktert isolerglass, noe som gir indikasjon på dugg eller kondens mellom glassflatene.

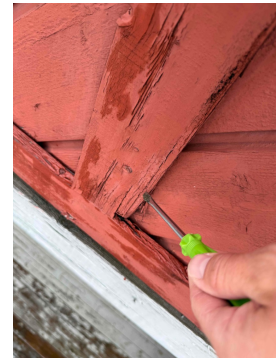
- Det er påvist fukt-/råteskader i konstruksjonen.
- Det er værslitt/oppsprukket trevirke/trepaneler.

Det er påvist råteskade på enkelte rekkverksbord på verandaen i 2. etasje.

Bildet viser råteskade på rekkverksbord på verandaen i 2. etasje.

- Råteskadede konstruksjoner må skiftes ut.
- Lokal utbedring/utskiftning bør utføres.

For å lukke avviket må skadede panelbord utbedres eller skiftes. Uten tiltak vil skadene kunne forverres over tid, med fare for fuktskader, råte og redusert levetid, noe som kan medføre økte kostnader til fremtidig vedlikehold. Forholdet må avklares med styret i sameiet før en eventuell utbedring.

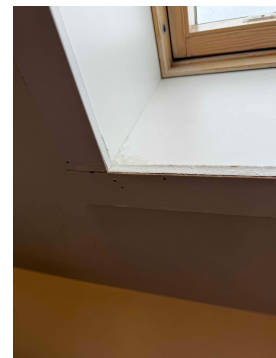
Det er påvist fuktskader på innvendige lister tilknyttet takvindu i 3. etasje, samt fuktskjolder på vinduskarmen.

Bildet viser fuktskjolder på vinduskarmen og fuktskade på innvendige lister under takvinduet i 3. etasje.

For å lukke avviket må lokal utbedring gjennomføres.

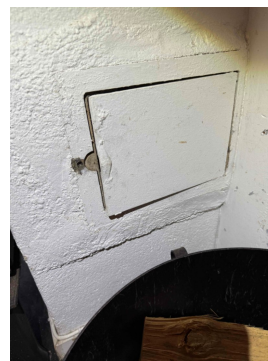
Dersom tiltak ikke utføres, kan det føre til lekkasje av sot og røykgass, redusert brannsikkerhet.

Bildet viser feieluken som ikke lar seg lukke.

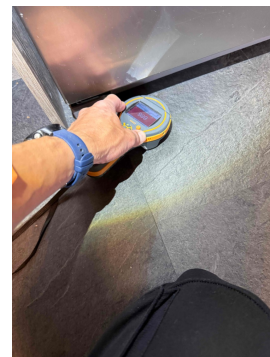
Det er påvist fuktindikasjon foran/ved frysenskapet.

Bildet viser fuktsøk foran frysenskapet.

- Det er viktig å merke seg at fuktindikatormålinger kan være beheftet med noe usikkerhet. Derfor anbefales det å gjennomføre grundigere undersøkelser for å bekrefte omfanget av fuktindikatorutslagene og identifisere kilden. Dette kan innebære bruk av mer avanserte fuktmålere, inspeksjon bak overflatematerialer etc.

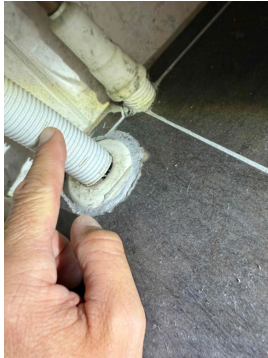
Bildet viser overgang mellom servantens avløpsrør og gulv hvor det mangler tett tilslutning.

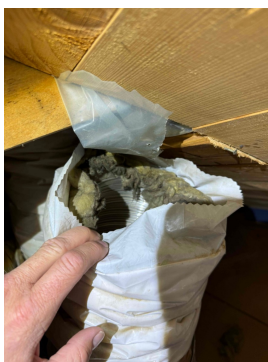
Bildet viser ventilasjonskanal på sidelofter som ikke er ført videre opp i luftehatt over tak.

For å lukke avviket må ventilasjonsføringen fullføres og utbedres med tanke på varmetap. Dersom tiltak ikke utføres, kan det føre til opphopning av fukt, kondens og mulige følgeskader.

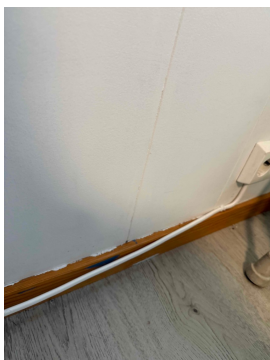
**Ja** Boligen har en kombinasjon av eldre og nyere elektrisk anlegg. Det er påvist kabler som ikke er tilstrekkelig festet, samt ufullstendig dokumentasjon på utført el-arbeid. Det anbefales derfor en el-kontroll av boligen.

Bildet viser kabler som ikke er tilstrekkelig festet.

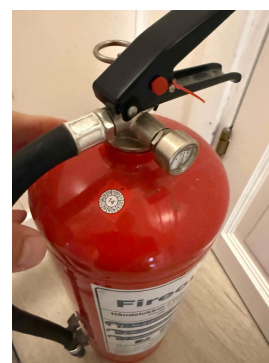
Bildet viser brannslukker datert 2014.
