Tilstandsrapport

Selveierleilighet

Kaptein Hans Michelets vei 2D , 1960 LØKEN

Befaringsdato: 10.04.2026

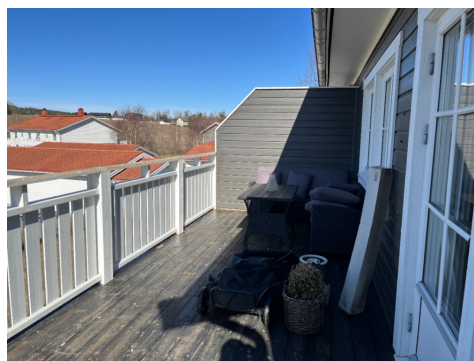
Veranda i trekonstruksjoner med tregulv, tett skillevegg og rekkverk av tre.
Det er pågående overflatebehandling av gulv, både på veranda og del av svalgang til inngangsparti, som skal ferdigstilles før salg, iht. eier.

Veranda med pågående vedlikehold av gulv.

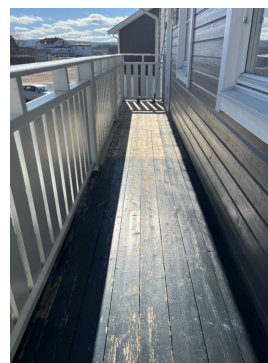
Svalgang med pågående vedlikehold av gulv.

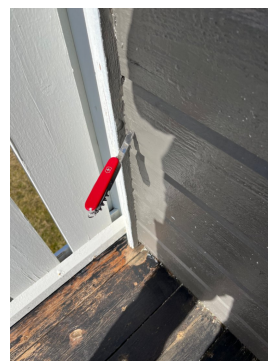
Iht. referat fra sameiermøte 24.4.2024 er det beskrevet at seksjonseier har ansvar for vedlikehold av terrassegulv, svalganger og plattinger. Rekkverk er ikke spesielt nevnt.
Eier opplyser at rekkverk og skillevegg er del av fellesareal og sameie har ansvar av vedlikehold og eventuelle utbedring.
Det ble registrert avflasket maling på rekkverk og tendens til råte i kledning på skillevegg, dette til informasjon og bør meldes sameie.

Tendens til råte i kledning på skillevegg.

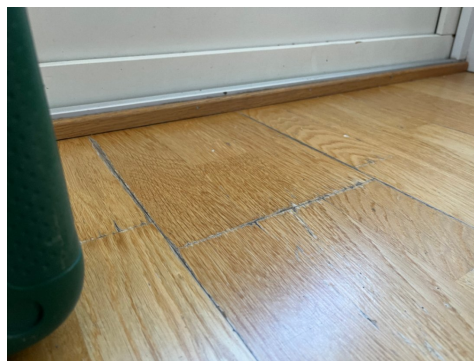
- Overflater har en del slitasjegrad utover det en kan forvente.

Parkett gulv har stedvis slitasje og merker, fortrinnsvis i stue/kjøkken. Det er glippe mellom gulvlist og parkett på soverom nord.

Skadet parkett ved terrassedør.

- Overflater må utbedres eller skiftes.

Parkett i stue/kjøkken bør utbedres eller skiftes.

Slitasje har lav konsekvensgrad og nødvendigheten av utbedringer vurderes av ny eier.

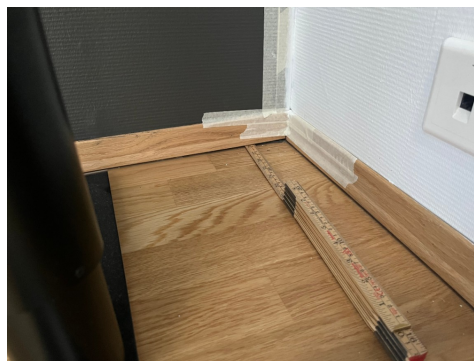
Glippe mellom gulvlist og parkett.

Gulvlist bør flyttes ned til gulv og holdes under oppsikt for eventuelle bevegelser, som kan skyldes setninger.

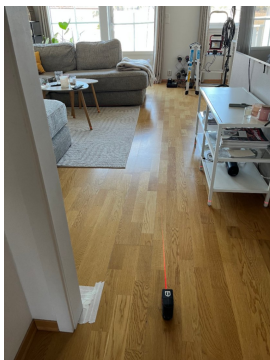
- Målt høydeforskjell på mellom 10 - 20 mm innenfor en lengde på 2 meter. Tilstandsgrad 2 gis med bakgrunn i standardens krav til godkjente måleavvik.

Ved målinger ble det registrert enkelte skjevheter på gulv.
I stue/kjøkken er det målt opp til ca. 10 mm høydeforskjell på gulv over en lengde på ca. 2 m og tilsvarende over hele rommet.
I soverom nord er det målt opp til ca. 10 mm høydeforskjell på gulv over en lengde på ca. 2 m og tilsvarende over hele rommet.
I soverom sør er det målt opp til ca. 15 mm høydeforskjell på gulv over en lengde på ca. 2 m og tilsvarende over hele rommet.

Måling av skjevheter med laser, som her i stue/kjøkken.

• For å få tilstandsgrad 0 eller 1 må høydeforskjeller rettes opp. Det vil imidlertid sjelden være økonomisk rasjonelt som et enkeltstående tiltak i en bolig som dette. Dersom boligen en gang skal renoveres, kan man vurdere slike tiltak.

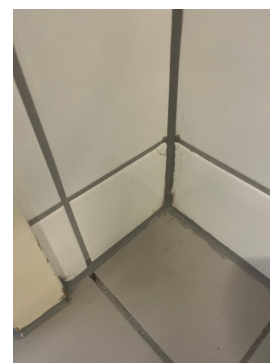
Fliser på vegger og tak-ess plater i himling.
Det er en mindre skade på veggflis i hjørne ved dør, den er kun av estetisk betydning og trenger ikke utbedres.

En mindre skade på veggflis.

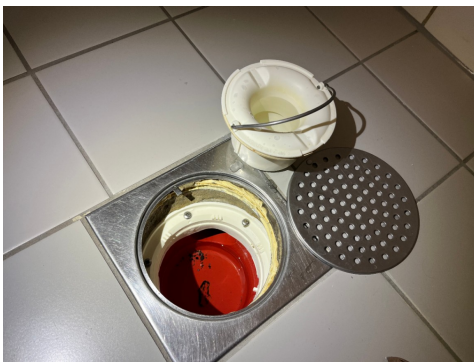
Plastsluk uten synlig membranmansjett i dusjsone
Tettesjikt/membran bak og under fliser er ikke kjent, da det ikke er forevist dokumentasjon.

- Membran kan ikke konstateres (ikke synlig og det foreligger heller ikke dokumentasjon).

Manglende dokumentasjon medfører usikkerhet om utførelsen er fagmessig, noe som gir økt risiko for lekkasjer og fuktskader i konstruksjonen.

Sluk i dusjsone.

- Det må innhentes dokumentasjon. Manglende membran/tettesjikt medfører risiko for lekkasjer og fukt i konstruksjonen.

Det bør innhentes dokumentasjon på utført membran og tettesjikt, om mulig.

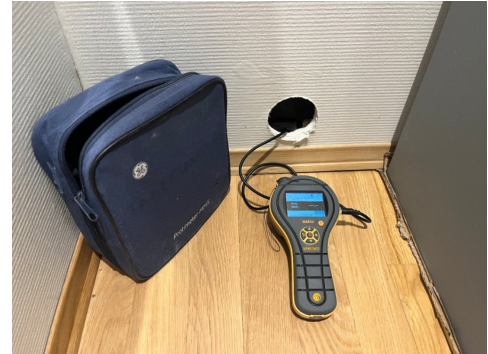
Hulltaking er foretatt i bod mot vegg med vaskemaskin, øvrige våtsoner kunne det ikke tas hull grunnet naboskille og kjøkkeninnredning. Fuktmåling i trevirke viste normale verdier.

Fuktmåling uten avvik.

Ved målinger under 8 % vil displayet ikke vise resultat.

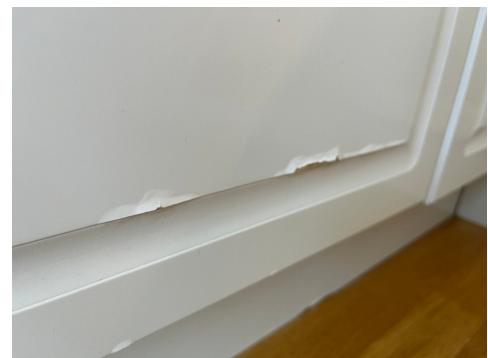
Mindre fuktskade på et par skapfronter og et hakk i flis over benk, vurdert til mindre avvik.

Skade på skapfront.

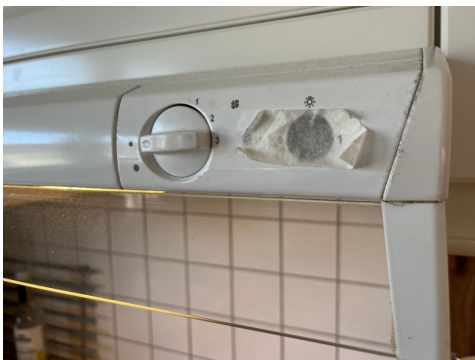
Det er kjøkkenventilator med avtrekk ut.
Lysbryter bør skiftes, vurdert til mindre avvik.

Lysbryter er defekt.

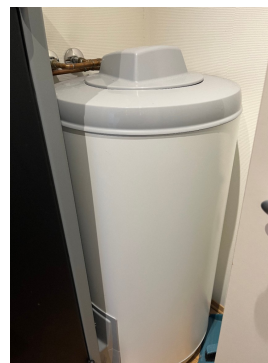
Varmtvannsbereder.

- Det bør etableres tilfredsstillende el-tilkobling etter gjeldende forskrift.

Det bør også etableres fast el-tilkobling i henhold til gjeldende forskrift for å redusere risiko for varmegang og brann.

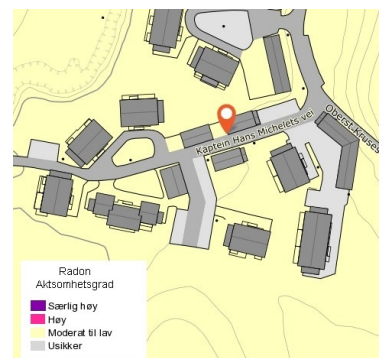
Eiendommen ligger i et område som NVE Radon aktsomhetskart er definert med "moderat til lav" aktsomhetsgrad.

- Det bør gjennomføres radonmålinger.

Det bør gjennomføres radonmålinger for å avdekke eventuelle forhøyede radonverdier, da langvarig eksponering for radongass kan medføre alvorlige helseskader. Eiendommen ligger i et område med "moderat til lav aktsomhetsgrad" for radon ifølge NGU aktsomhetskart.
