# Verditakst for landbrukseiendom

📍 Langnesveien 751, 9309 FINNSNES

# gnr/bnr 27/51, 27/30, 28/14, 27/42

# Tilstandsrapport

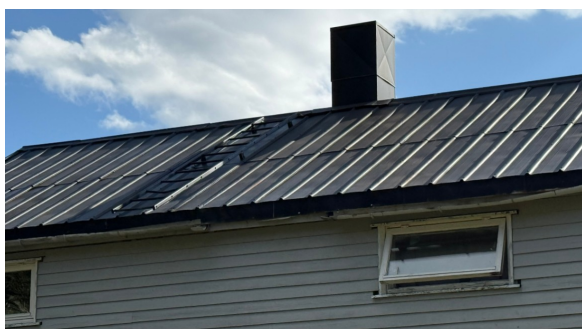
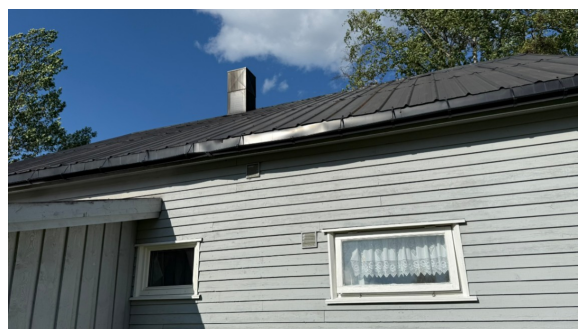
Ved inspeksjon av taktekkingen er det registrert skader eller svekkelser som reduserer taktekkings forventede levetid. Skadene består av rust, bungler og deformasjoner samt manglende innfesting/spiker som er begynt å løsne.

Taktekking sett fra bakkenivå

Skadene på taktekkingen bør utbedres, og manglende eller løse innfestinger må sikres for å forhindre vanninntrengning og ytterligere skader på underliggende konstruksjoner.

Det bør også undersøkes om det er undertak, da manglende undertak øker risikoen for fuktskader ved lekkasje. Konsekvensen av å ikke utbedre forholdene er økt fare for vannskader og redusert levetid på takkonstruksjonen.

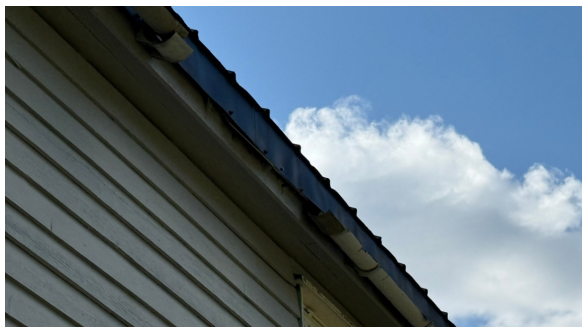
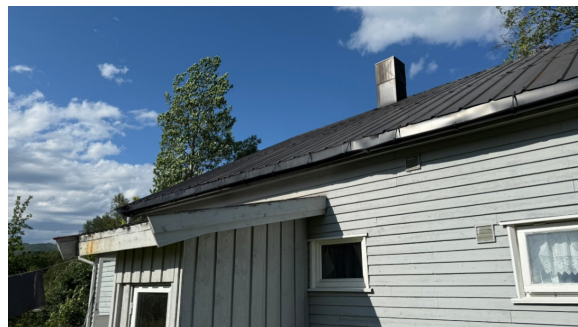
- Det mangler snøfangere på hele eller deler av taket, men det var ikke krav om dette på byggemeldingstidspunktet.
- Det mangler tilfredsstillende adkomst til pipe for feier.
- Det er store deformasjoner i renner og nedløp.
- Takrenner/nedløp har store lekkasjer.

Feil ved takrenner og nedløp utsetter fasader for unødvendig mye vann, noe som øker risiko for skader og reduserer levetiden til nærliggende konstruksjoner.

Eksempel på skader på takrenner.

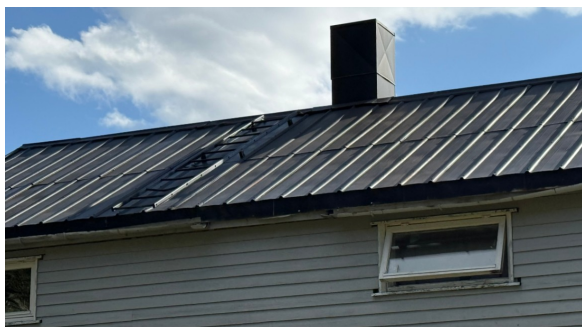
Takstigen er ikke tilstrekkelig festet til konstruksjonen.

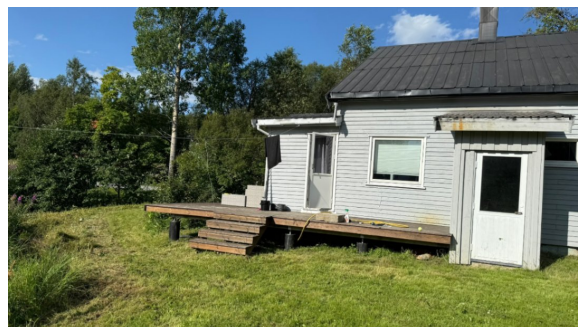
Manglende snøfangere på taket over veranda

Manglende snøfangere kan føre til skader på mennesker og utstyr ved takras. Det anbefales at snøfangere monteres der mennesker kan ferdes. Før snøfangere monteres må det gjøres en vurdering av om takkonstruksjonen vil tåle endret belastning.

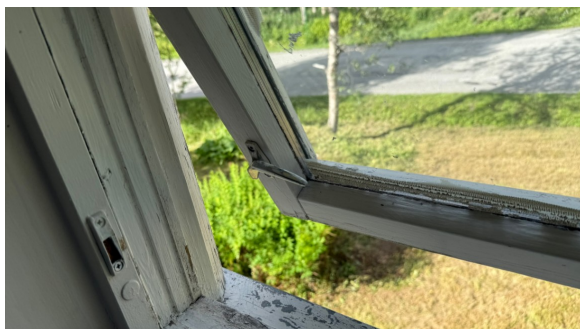
- Det er påvist at enkelte vinduer er vanskelig å åpne/lukke.
- Det er påvist avvik rundt innsettsdetaljer.
- Det er påvist noen glassruter som er punktert eller sprukne.
- Karmene i vinduer er slitte og det er sprekker i treverket.

Eksempel på skade på vindu

Flere av vinduene anbefales skiftet fremfor vedlikeholdt.

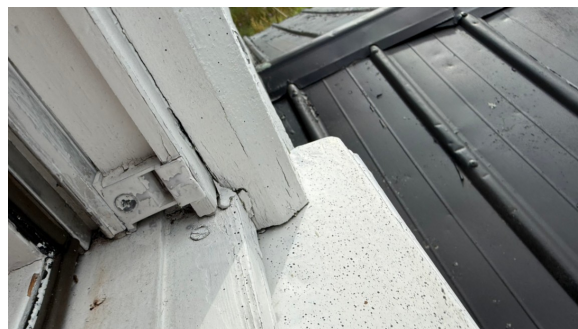
Beslag under vinduene har ikke oppbrett på endene, noe som kan føre til vanninntrenging til skjulte deler av veggkonstruksjonen. I ytterste konsekvens kan dette medføre skader på veggkonstruksjonen.

Omrammingen er ført helt ned til beslaget, noe som øker risikoen for råteskader i omrammingen.

Eksempel på feil beslag og omramningsløsning.

Beslag under vinduene bør ettermonteres med korrekt oppbrett på endene for å hindre vanninntrenging til skjulte deler av veggkonstruksjonen. Manglende tiltak kan føre til fuktskader, råte og økte vedlikeholdskostnader.

Omrammingen bør justeres slik at den ikke står direkte på beslaget, for å redusere risikoen for råteskader i omrammingen og sikre tilstrekkelig lufting. Uten tiltak kan det oppstå behov for utskifting og redusert verdi på eiendommen.

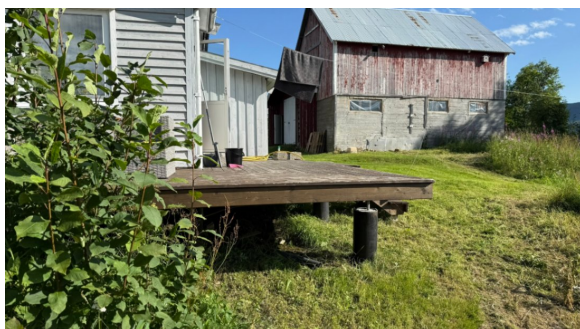
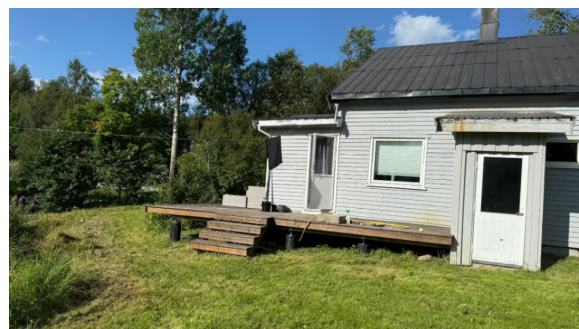
Manglende rekkverk

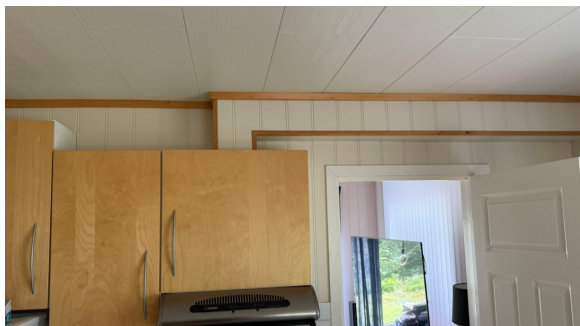
På loftet og på kjøkkenet er pipen innkledd. Denne typen pipe skal ha fire synlige sider. Sotluken har rustskader.

Eksempel på platekledning på vegg utenpå pipen

Det bør iverksettes tiltak for å sikre at pipen har fire synlige sider, samt øke avstanden til brennbart materiale. Dette kan innebære å fjerne innkledningen eller montere innvendig røykrør. Manglende synlighet av pipevanger og utilstrekkelig avstand til brennbart materiale medfører økt risiko for røyklekkasje og brannspredning.

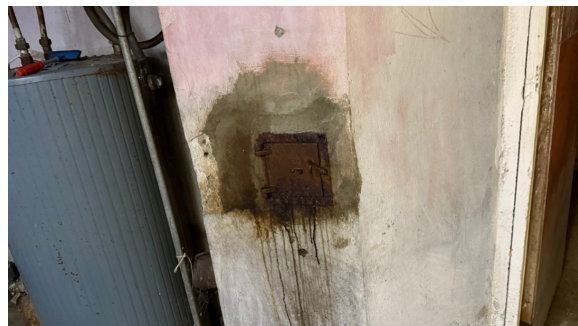
Sotluke med rust

Rustskader på sotluken bør utbedres for å redusere risikoen for luftlekkasjer og brannspredning. Kontakt stedlig brann- og feiervesen for veiledning før tiltak iverksettes.

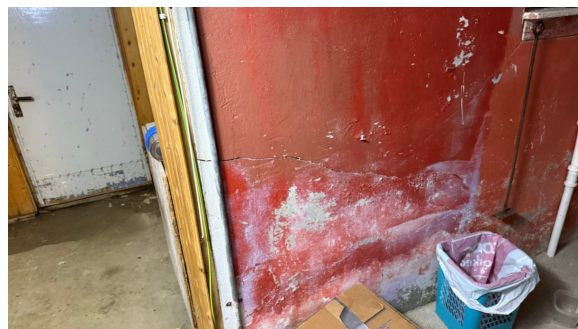
I kjelleren er det avdekket høyt fuktnivå. Fuktigheten vurderes å skyldes en kombinasjon av fuktnntrengning fra terrenget, trolig som følge av dårlig drenering og av manglende dampspærre, samt dårlig ventilasjon. Det er observert kondensering på de fleste overflater, noe som også må sees i sammenheng med fukttilgang, ventilasjon, temperaturforskjeller mellom kjelleren og utvendig miljø. Denne delen av fuktproblematikken kan variere gjennom året.

Fuktopptak i grunnmuren

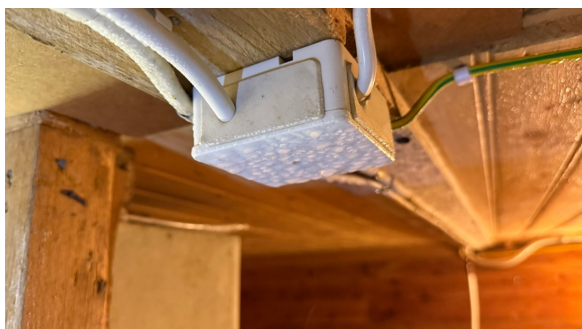
Eksempel på kondensering på overflater.

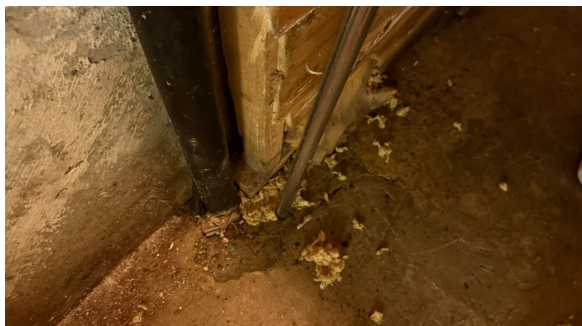
Typisk tegn til aktivitet fra mus i skjulte deler av konstruksjonen.

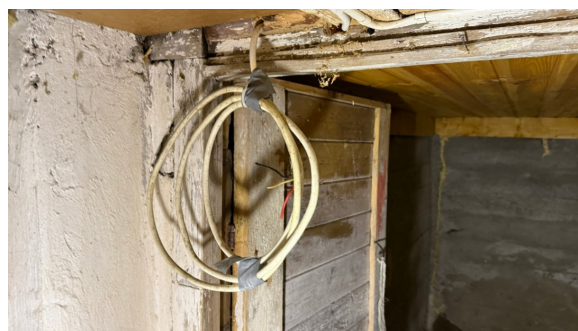
Eksempel på avvik på det elektriske anlegget

Kostnadsestimatet er knyttet opp mot kostnader for å innhente el-takst. Utbedringskostnader av påpekte avvik i denne rapport og el-takst vil komme i tillegg. Elektriske installasjoner som mangler dokumentasjon kan ha større risiko for at det oppstår skader ved. Konsekvenser av avvik ved elektriske anlegg kan være store og fatale både ved brann og direkte berøring av strømførende komponenter.

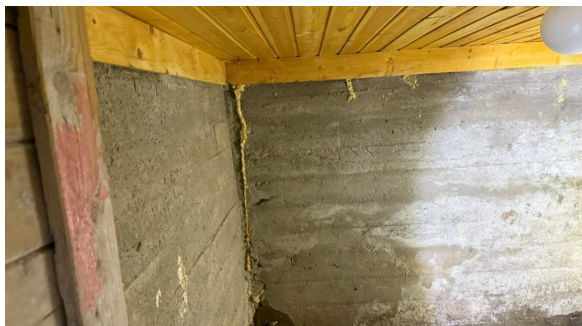
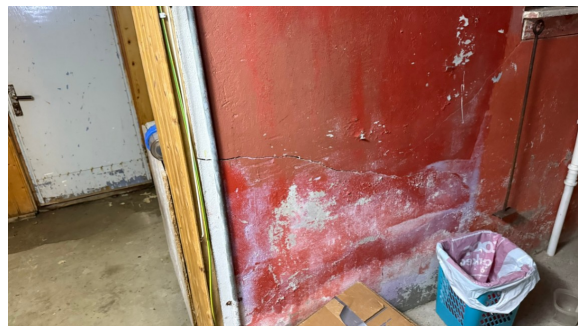
Eksempel på sprekker i grunnmuren

Eksempel på sprekker i grunnmuren.
