# Tilstandsrapport

Hans Nordahls gate 96 A, 0485 OSLO

Befaringsdato: 18.03.2025

Rapportdato: 10.04.2025

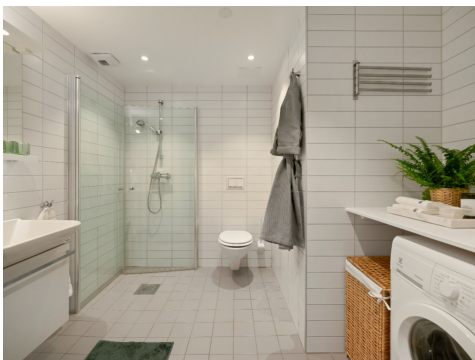
Sammenføyning igjen skjer i motsatt rekkefølge.

Vær nøye med at vannlåstrakten med gummiring kommer riktig på plass.

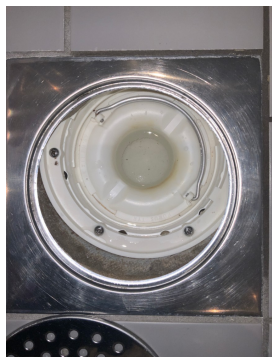
## 4. ETASJE > BAD

### ! TG 1 Sanitærutstyr og innredning

I henhold til fremlagt dokumentasjon er det benyttet klosett med innebygd lekkasjesikring/sealingbag.

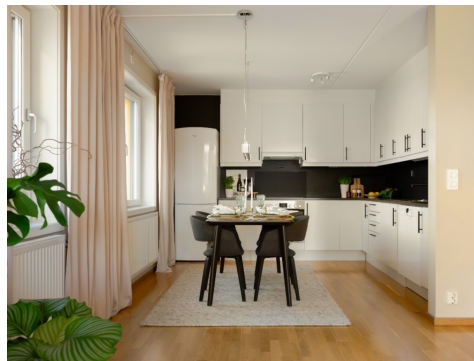
Det ble rutinemessig søkt etter fukt på typisk fuktutsatte steder med fuktindikator (Protimeter SM) på befaringen og det var ingen indikasjoner på fukt.

Hakk i et par kjøkkenfronter.  
Ellers normal og forventet bruksslitasje sett ut fra alder.

Tilstandsgrad satt ut fra helhetlig vurdering av rommet og innredning.

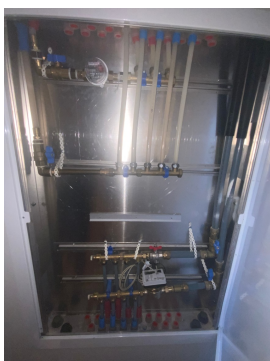
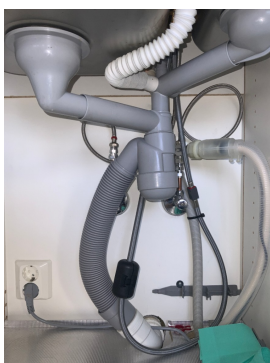
## ! TG 1 Avløpsrør

Interne og synlig avløpsrør i plast ført til felles rørføringer.
