# Tilstandsrapport

Boligbygg med flere boenheter

Tverrvegen 1, 2213 KONGSVINGER

Rapportdato: 21.09.2025

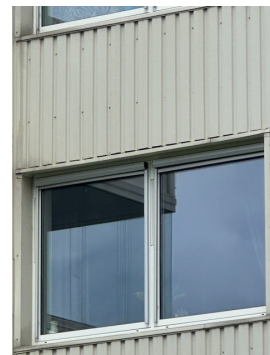
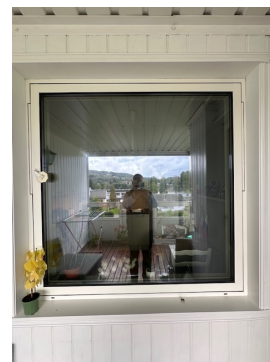
### ! TG 2 Vinduer

Malte aluminiumsvinduer fra 1998 m/3-lags isolerglass, ventil i karm.  
Screens solavskjerming på stuevindu.

Mere enn halvparten av forventet brukstid er oppbrukt på vinduer.

Dette er borettslagets ansvar og kostnader. For å få tilstandsgrad 0 eller 1 må vinduene skiftes ut, men tidspunktet for når dette er nødvendig er vanskelig å si noe om.

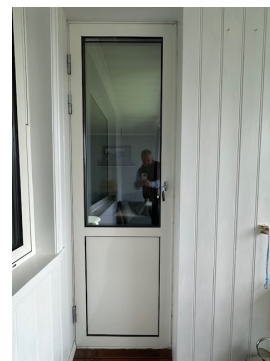
### ! TG 2 Dører

Teak inngangsdør (EI 30) med kikkehull. Terrassedør fra 1998 i aluminium m/3-lag isolerglass.

Mer enn halvparten av forventet brukstid er oppbrukt på terrassedør.

For å få tilstandsgrad 0 eller 1 må terrassedøren skiftes ut, men tidspunktet for når dette er nødvendig er vanskelig å si noe om. Det er borettslaget som evt. skifter dører - borettslaget tar også kostnaden.

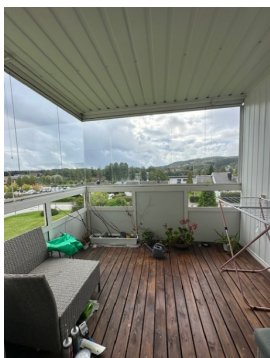
## ! TG 1 Balkonger, terrasser og rom under balkonger

Innglasset veranda i betongkonstruksjoner. Beiset spaltegulv, samt tett rekkverk m/skyveglass vinduer. Utelys.

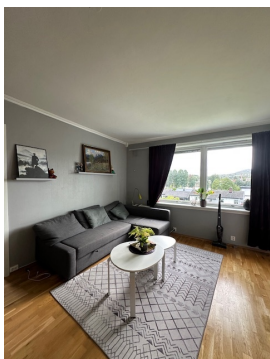
### ! TG 1 Overflater

Pene innvendig overflater med en normal bruksslitasje.  
Malte lister.

Gulv. Eikeparkett (m/mindre svell under kjøleskap på kjøkken - TG 2).  
Vinylbelegg. Vinylfliser.  
Vegger. Slette malte vegger. Malt tapet.  
Tak. Slett malt tak.

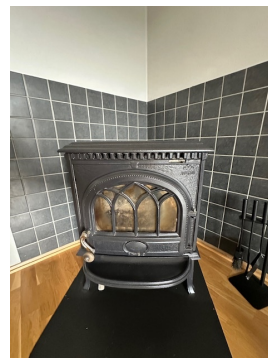
### ! TG 1 Pipe og ildsted

Enløps teglsteinspipe fra byggeår. peisovn m/glassdør i stue.

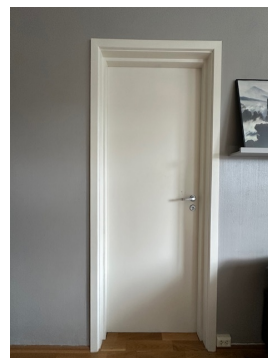
### ! TG 1 Innvendige dører

Malte slette dører.

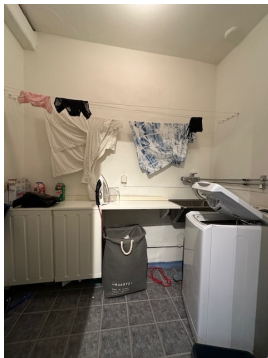
### ! TG 3 Generell

Vaskerom. Fliser på gulv og malte slette vegger og tak. Benk med laminat benkeplate. Stålvask. Opplegg for vaskemaskin. Veggventil.

- Våtrommet må oppgraderes for å tåle normal bruk etter dagens krav.

En må forvente generell oppgradering av våtrommets tettesjikt/membran for at våtrommet skal tåle en normal bruk etter dagens krav (tett våtsone). En samlet TG 3 for rommet er satt med bakgrunn i alder og manglende tetthet i våtsonen på rommet.

- Våtrommet har behov for omfattende oppgraderinger. For å sikre en løsning som oppfyller gjeldende krav, bør tettesjikt, sluk og røropplegg oppgraderes og dokumenteres.

Kostnadsestimat: 100 000 - 300 000

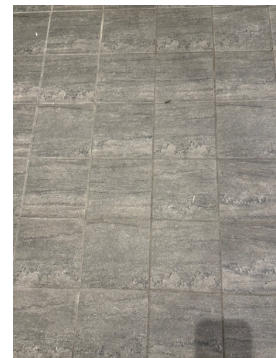
### ! TG 1 Overflater Gulv

Generelt skal det kommenteres om fliser, at ved normal liming er det mangelfull fylling av lim under 10-20% av fliser og bom i deler/hele fliser kan forekomme.

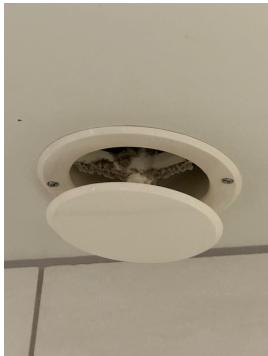
### ! TG 1 Ventilasjon

Takventil m/avtrekk via luftepipe.

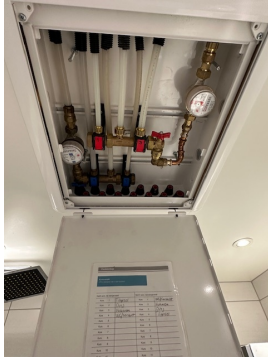
### ! TG 1 Vannledninger

Vannrør i rør i rør system samt kobberør på hoveddelen av anlegget.

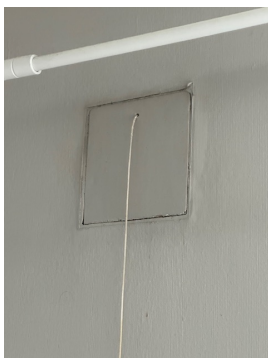
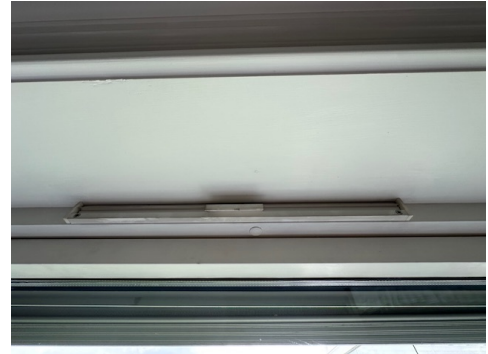
## ! TG 1 Ventilasjon

Ventilasjon gjennom veggventiler, ventiler i vinduskarmer og vinduer som kan åpnes. Naturlig avtrekk på bad. Ventilator over platetopp på kjøkken.
