# Tilstandsrapport

Enebolig

Reinsdyrveien 18, 4323 SANDNES

Befaringsdato: 06.10.2025

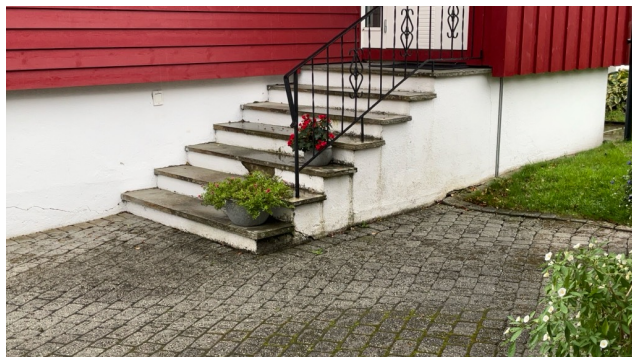
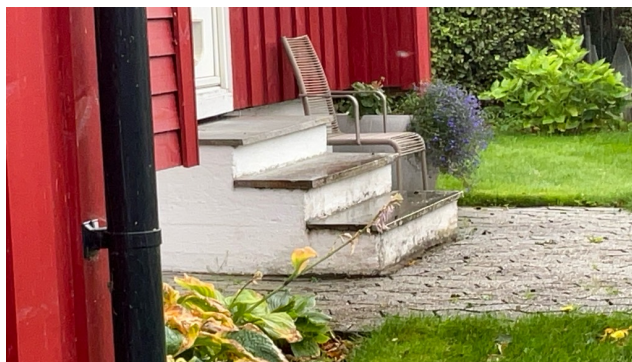
- Rekkverk må monteres for å lukke avviket.

Rekkverk bør monteres for å utbedre avviket. Manglende rekkverk medfører økt risiko for fall og personskaade ved bruk av trappene.

Det er ikke montert rekkverk på trapp til kjøkkeninngang

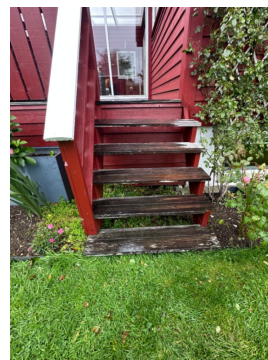
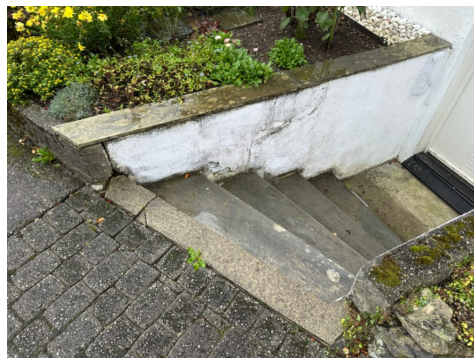
Mangler rekkverk på vange til kjellertrapp

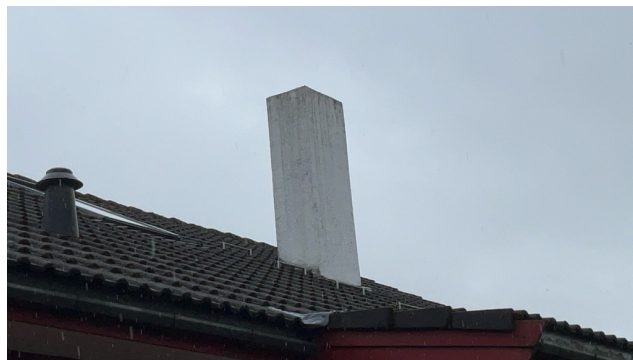
Pipe over tak

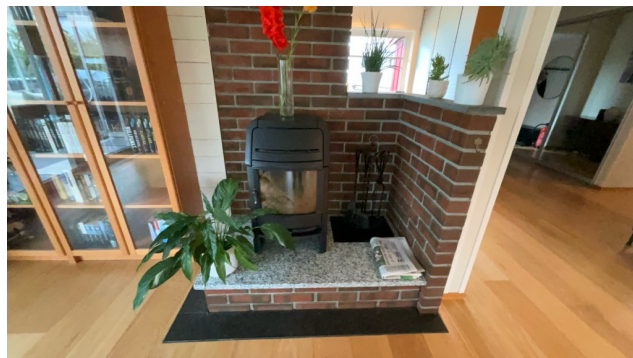
Vedovn i stue 1. etasje

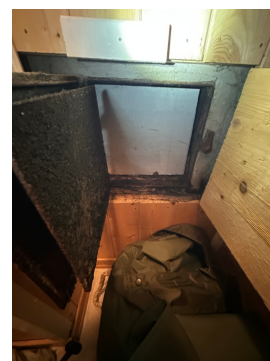
Feieluke i kjeller

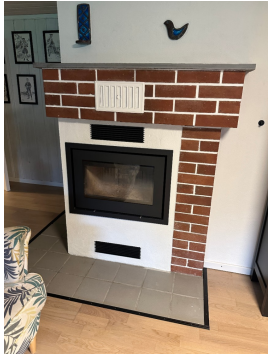
Peisovn i kjellerstue fra 2024

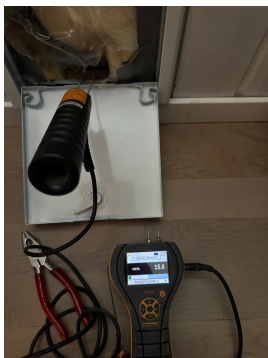
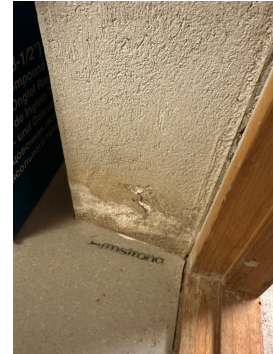
Gulvet har plater. Veggene har plater. Fuktkontroll er foretatt og det er påvist avvik i konstruksjonen. kontrollen er foretatt i Stue mot grunnmur. Fuktkvotemåling (vekt%) i konstruksjonen ble målt til 15,

- Det er høy luftfuktighet i kjelleren med stor fare for en skadeutvikling
- Spor etter fuktvandring i boder viser at der er betydelig fukt i synlige del av grunnmuren.
- Utforet vegg er bygget opp med plastfolie på innsiden av isolasjonen, dette øker faren for kondensering inne i vegg

Det bør iverksettes tiltak for å redusere luftfuktigheten og utbedre fuktskader i kjelleren, samt vurdere ombygging av utforede vegger for å hindre kondensproblemer.

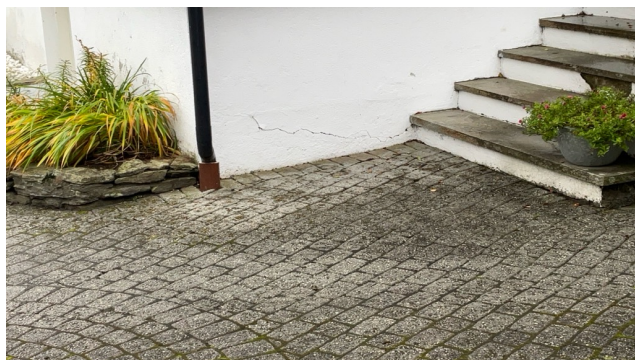
Det er registrert sprekker/riss i utvendige pussede murflater.

Riss i grunnmurspuss.

Sprekkene/rissene i de utvendige pussede murflatene bør utbedres for å hindre videre forvitring, vanninntrenging og risiko for frostskafer i konstruksjonen.

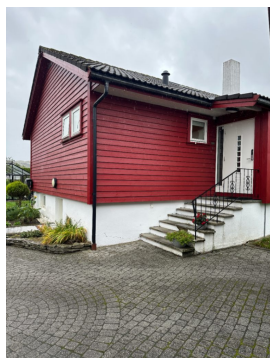
Sprekk etter setning i entrétrapp
