# Tilstandsrapport

Enebolig

Movegen 43, 8700 NESNA

Befaringsdato: 29.04.2024

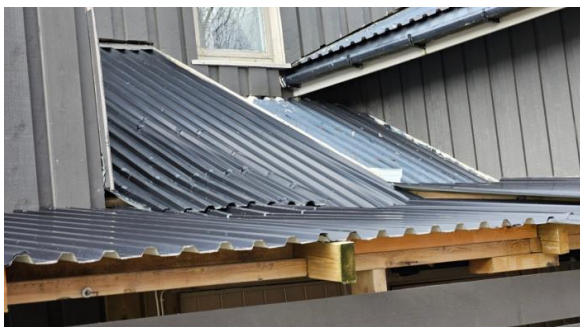
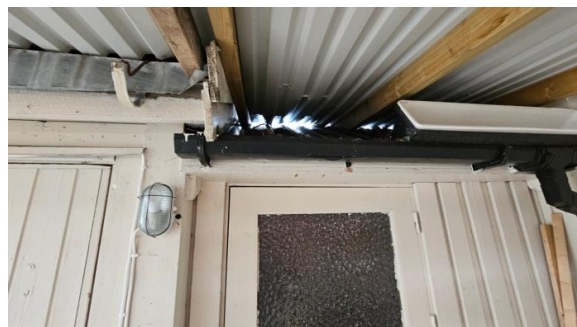
Ufagmessig legging av takplater.

Det bør påregnes utbedringer av tak over inngangsparti til kjeller.

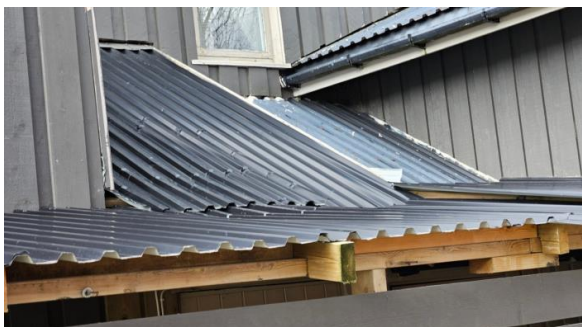
Det er manglende takrenne og nedløp ved inngangsparti til kjeller.

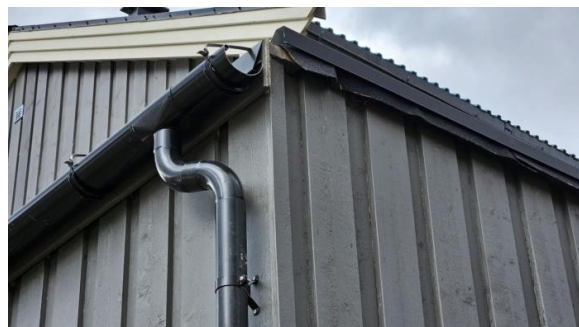
Mangler endelokk.

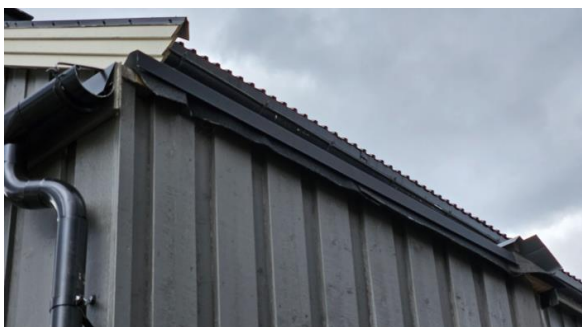
Ufagmessig utførelse på avslutning av papp og beslag på takterrasse.

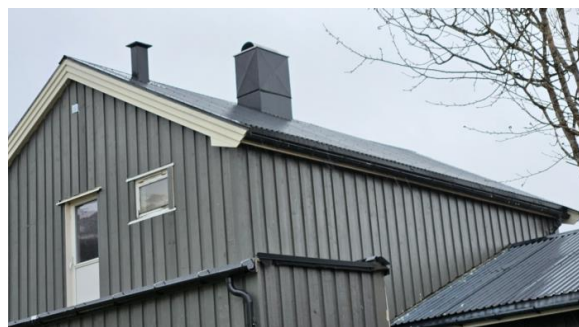
Det er en del ned bøyning av takrenne (på grunn av takras).

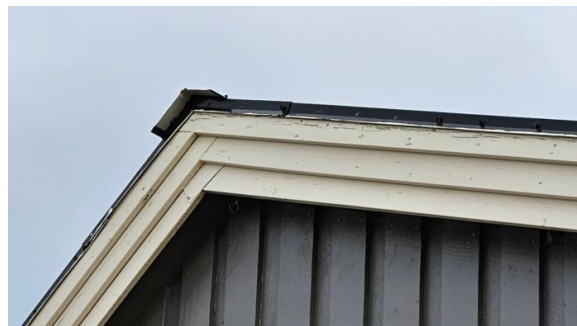
Avflassing maling

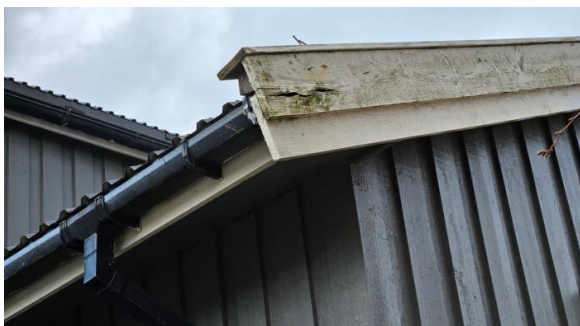
Det er ikke montert musebånd/lusing bak kledningen.  
Det er registrert værslitt kledning.  
Det er registrert råteskade/avflassing av maling i vindskibord ved fasade vest.

Råteskade i vindskibord.

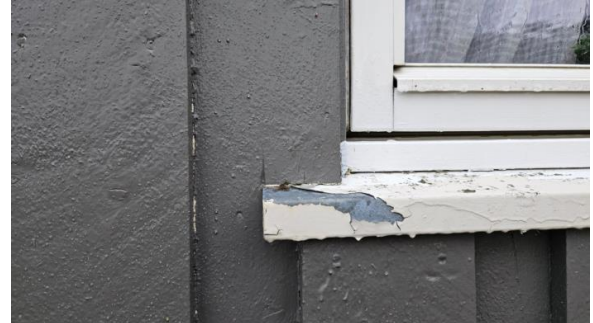
Omramming går helt ned på vannbrett

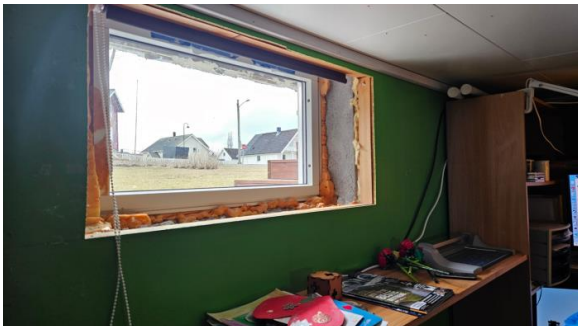
Vindu i kjellerstue er ikke foret ut og listet.

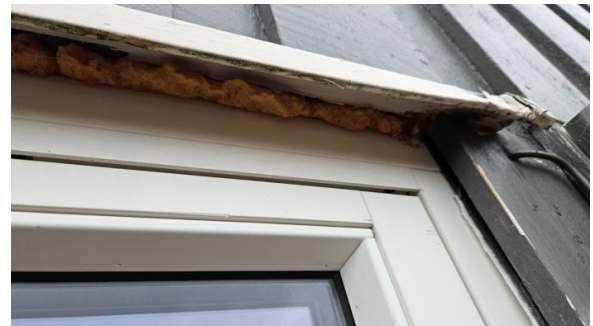
Ufagmessig tettet rundt vindu.

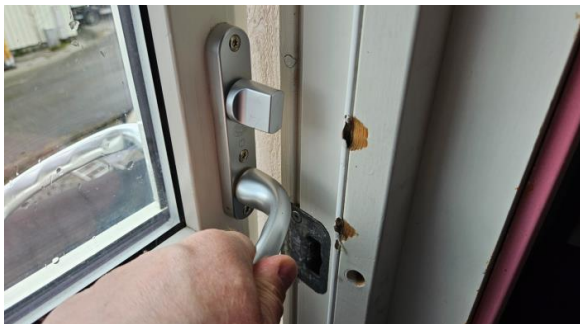
Balkongdør: Skadet i karm, subber i karm.

Balkongdør subber i karm og har skade i karm.

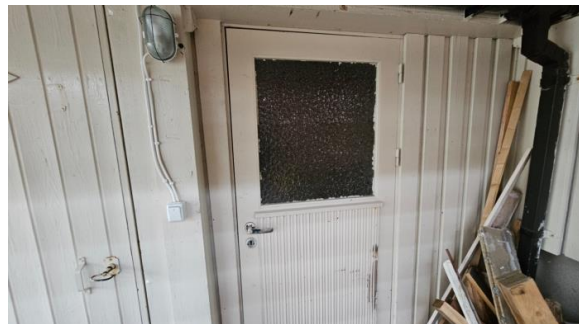
Kjellerdør av eldre dato.

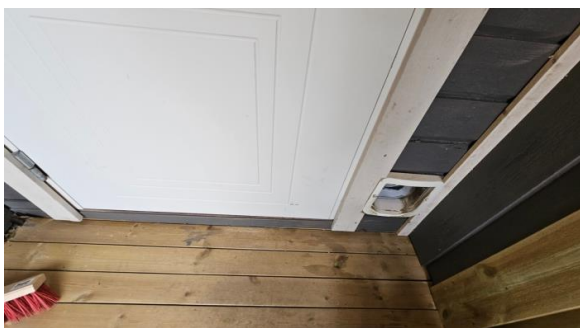
Hovedinngangsdør: Har en del småskader

Småskader i hovedinngangsdør.

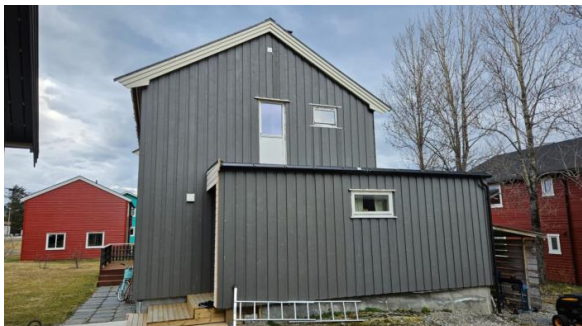
Det er ikke montert rekkverk på takterrasse.

- Rekkverk må monteres for å lukke avviket.

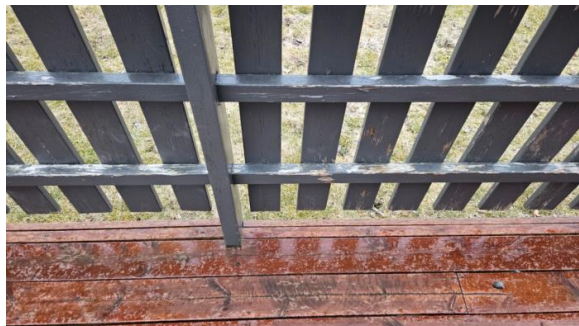
Malings avflassing av rekkverk

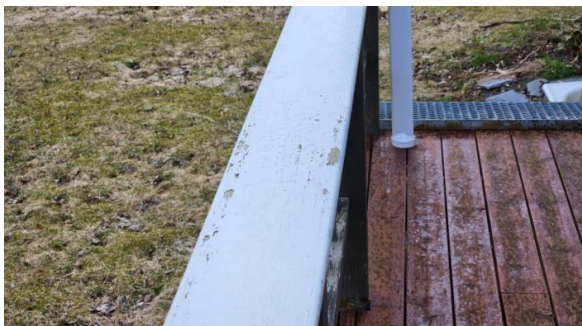
Malings avflassing av håndløper.

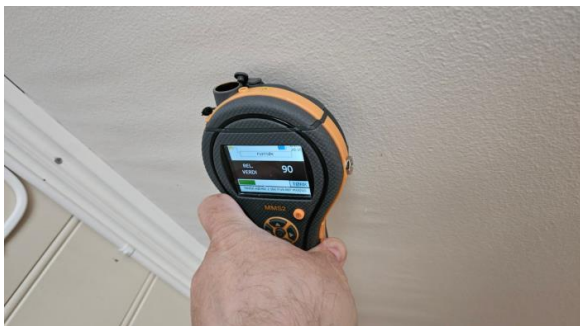
Det er registrert fuktsvell i tak ved pipe på kjøkken. det ble ved befaring fuktmålt, ingen forhøyede verdier ble registrert.

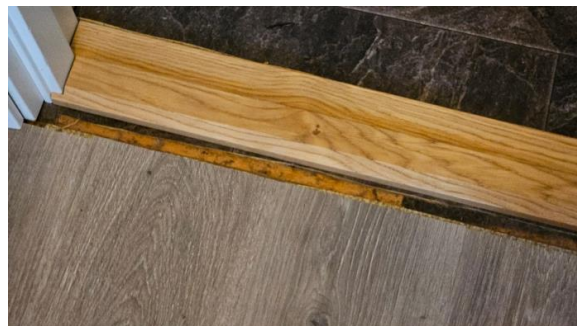
Det er ikke montert overgangs lister mot dørterskler.

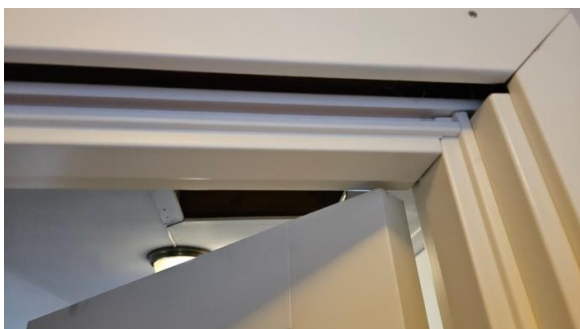
Mangler foring på soberomdør.

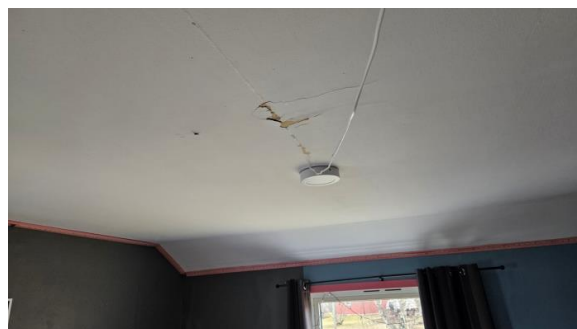
Skade i malerpapp.

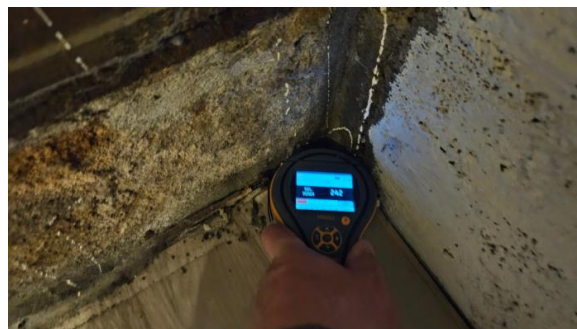
Det ble ved befaring fuktmålt under sotluke, forhøyede verdier ble registrert.

Overvåk tilstand.

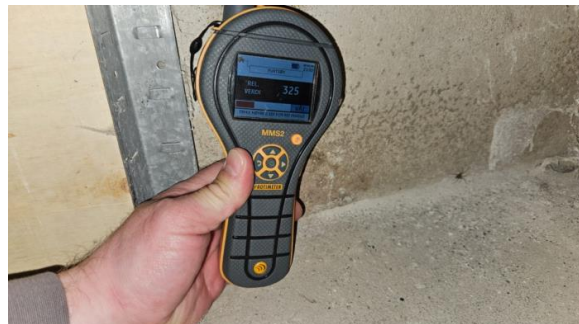
Det ble ved befaring også fuktmålt i tilstøtende rom, her ble forhøyede verdier registrert.

Kontroll av fuktmåling i tilstøtende rom (vaskerom), her ble forhøyede verdier registrert.

Overvåk tilstand.

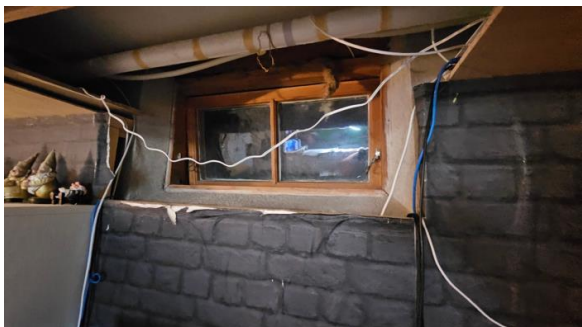
Adkomst til krypkjeller.

Det bør etableres bedre tilkomst til krypkjeller.

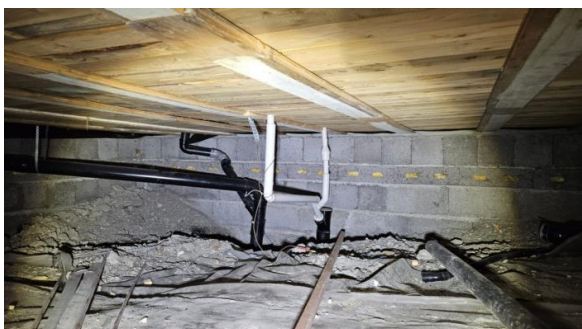
Avløpsrør fra bad. Fuktsperre er delvis fjernet.

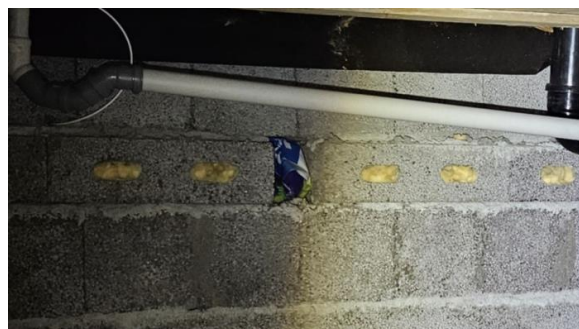
Veggventil er tettet.

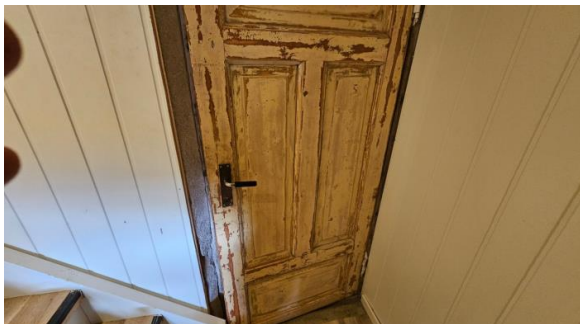
Dør til gang/bod er noe slitt.

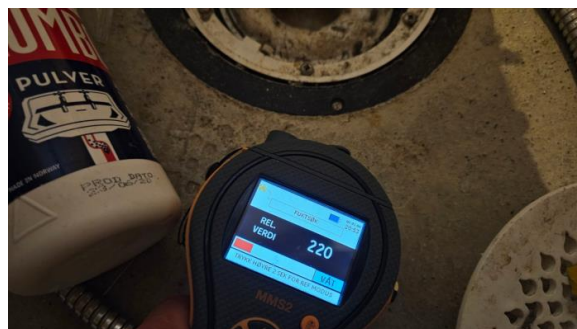
Det ble ved befaring fuktmålt i gulv, forhøyede verdier ble registrert.

- Våtrommet må totalrenoveres. Alle forhold med tettesjikt, våtsone, sluk m.m. må dokumenteres.

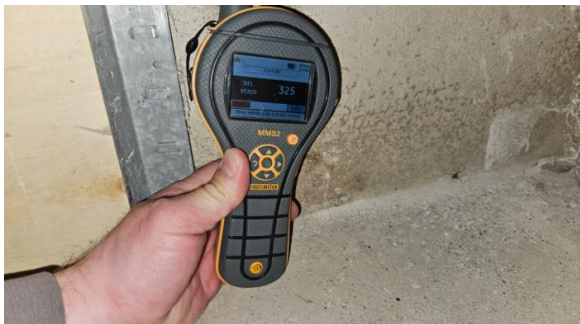
Det ble fuktmålt på vegg, forhøyede verdier ble registrert.

Det ble ved befaring fuktmålt i vegg, forhøyede verdier ble registrert.

Overvåk tilstand.

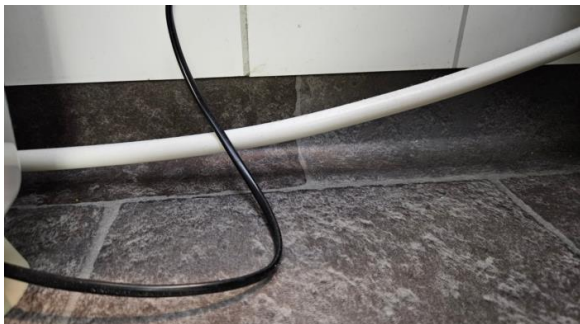
Det er ikke montert sokkel lister på badromsplater.

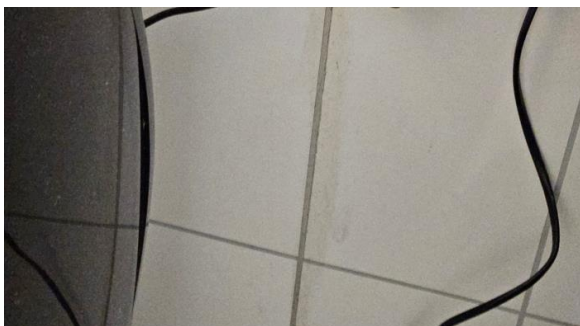
Misfarget fuge ved vaskemaskin

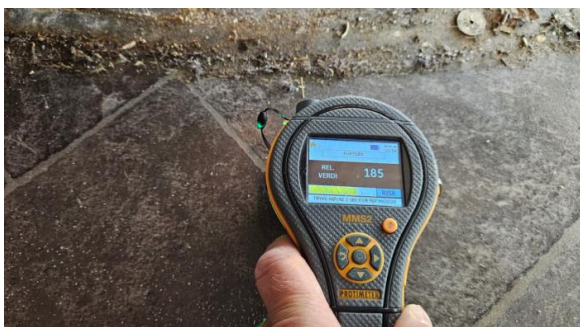
- Det er mulighet for at det kan forekomme vannlekkasje på våtrommet hvor vann ikke vil gå til sluk.
- Det er påvist at høydeforskjell fra topp slukrist til gulv/synlig topp membran ved dørterskel er mindre enn 25 mm.
- Det er påvist avvik i fallforhold til sluk i forhold til krav i forskrift på byggetidspunktet.

Det ble fuktmålt ved befaring, noe forhøyede verdier ble registrert.

For å få tilstandsgrad 0 eller 1 må gulvet bygges om for å få riktig fall mot sluk. Dette vil imidlertid sjelden være økonomisk rasjonelt som et enkeltstående tiltak. Ved en eventuell renovering bør man påse at badet bygges med riktig/tilfredsstillende fall mot sluk.

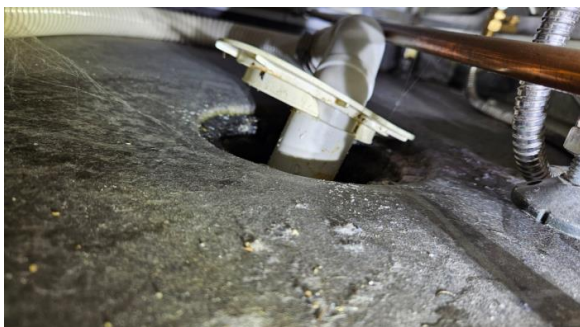
Sluk er vanskelig å besikte.

Det bør gjøres bedre tilgang til sluk under badekar.

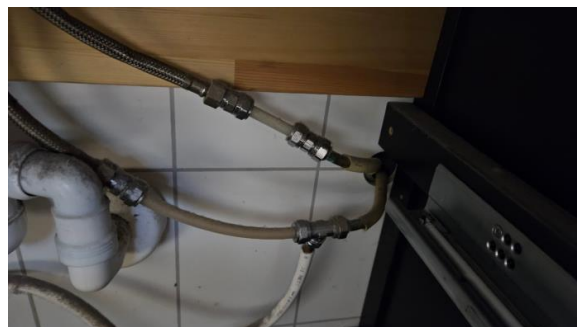
Ufagmessig utførelse på rørgjennomføring i servantskap.

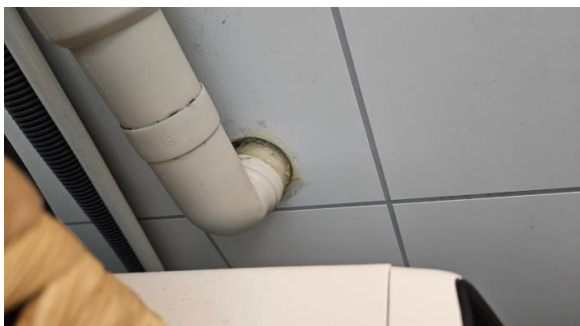
Misfarget fuge rundt avløpsrør.

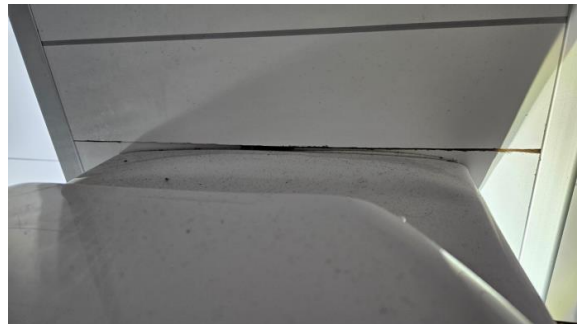
Det er skjøt på toalett kasse, plate glipper ut over toalett.

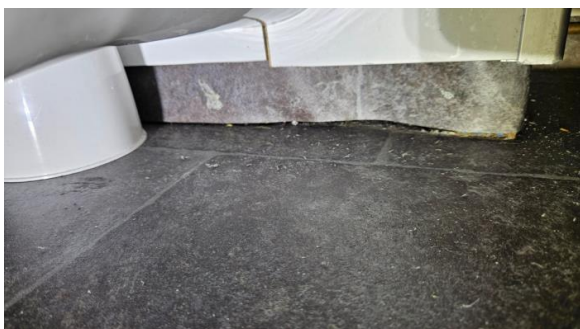
Kontroll drenering fra toalett kasse, belegg buler noe inn.

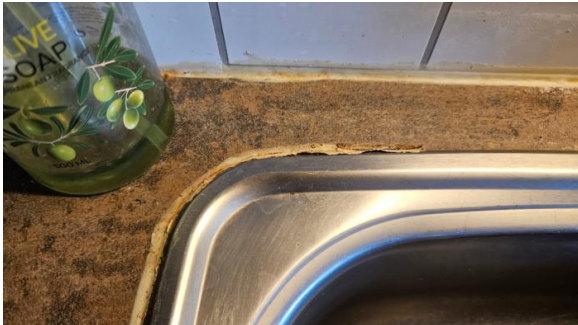
Fuktsvell og fuge som er løsnet.

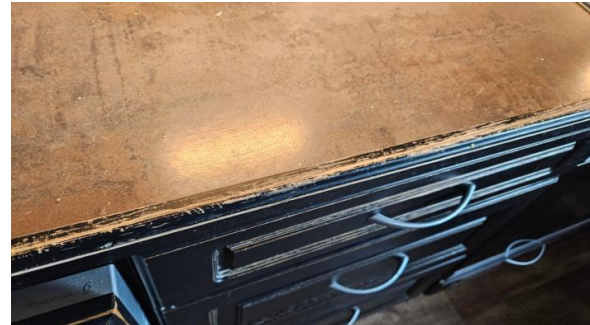
Kant list på benkeplate er noe slitt.

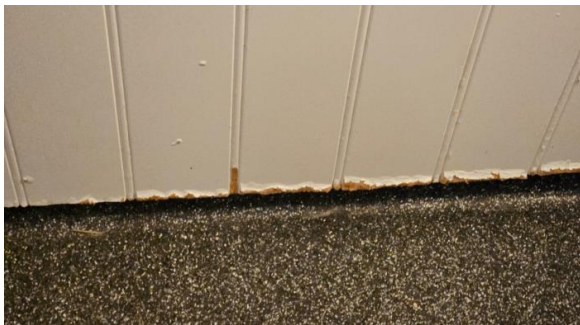
Fuktsvell i plater ved gulv og servant.

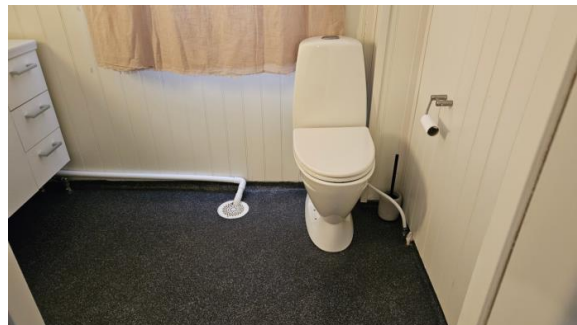
Toalett ikke tilstrekkelig festet

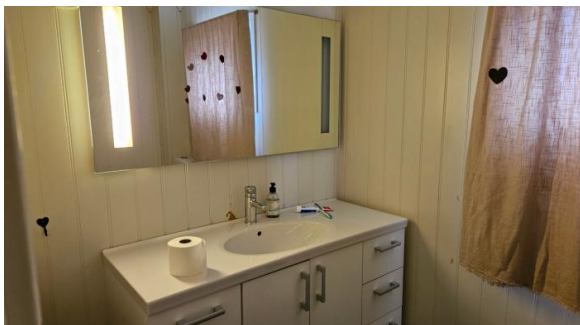
Defekt lys i speil.

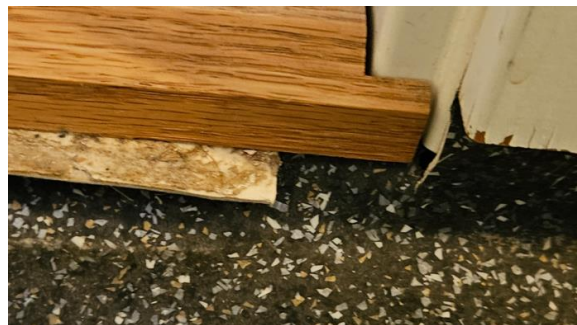
Det er registrert ufagmessig oppbrett ved dørterskel og vegg.

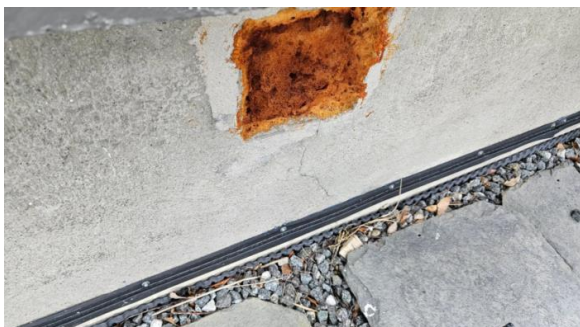
Ventil er tettet.

Det bør etableres veggventiler i kjeller.

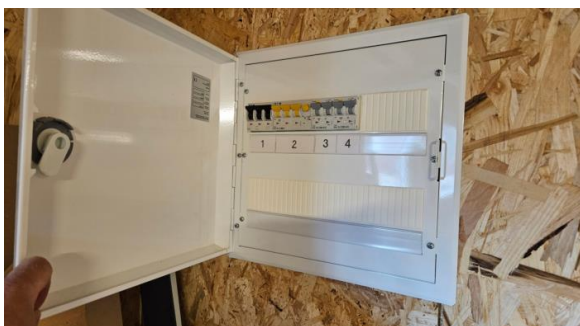
El-skap i garasje har ikke kursfortegnelse.

Sikringsskap i garasje.

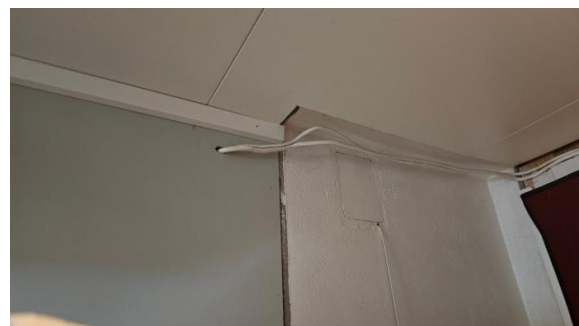
El-kabler ikke tilstrekkelig festet ved pipe i gang.

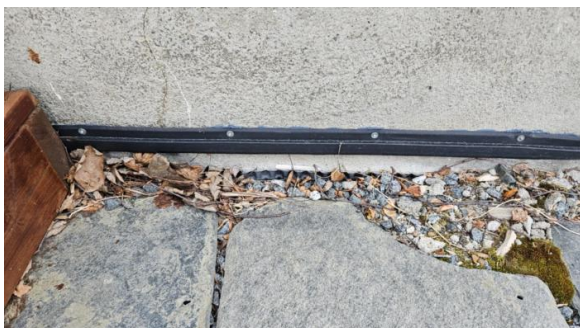
Det mangler, eller på grunn av alder er det sannsynlig at det mangler, utvendig fuktsikring av grunnmuren ved kjeller/underetasje.

Fuksikring av grunnmur er ikke tilfredsstillende montert.

Overvåk tilstanden jevnlig ved drenering av fasade nord og øst. For å få tilstandsgrad 0 eller 1 må dreneringen skiftes ut, men tidspunktet for når dette er nødvendig er vanskelig å si noe om.

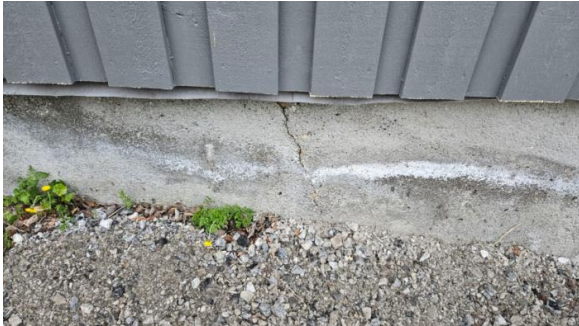
- Grunnmuren har sprekkdannelser.

Sprekk/riss i grunnmur.

På generelt grunnlag bør sprekker og riss i puss tettes.
