Movegen 43, 8700 NESNA

**Koselig og innholdsrik enebolig med dobbelgarasje og stor terrasse med utsikt. Svært sentral og praktisk beliggenhet.**

# Tilstandsrapport

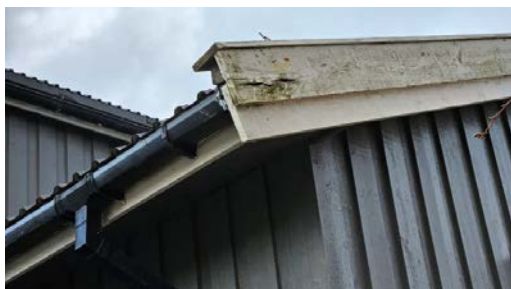
Det er ikke montert musebånd/lusing bak kledningen.  
Det er registrert værslitt kledning.  
Det er registrert råteskade/avflassing av maling i vindskibord ved fasade vest.

Råteskade i vindskibord.

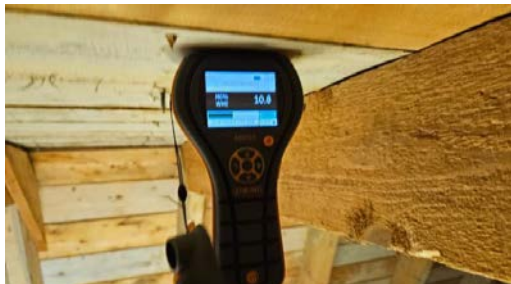
Det ble fuktmålt i taktro ved befaring, ingen forhøyede verdier ble registrert.

- Lufting/ventilering bør forbedres.

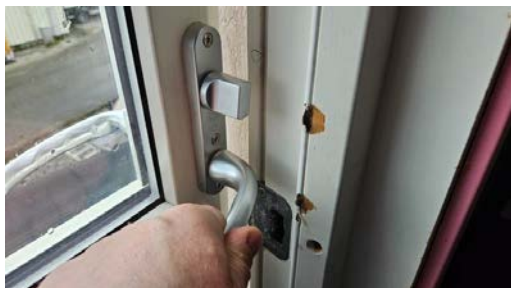
Balkongdør subber i karm og har skade i karm.

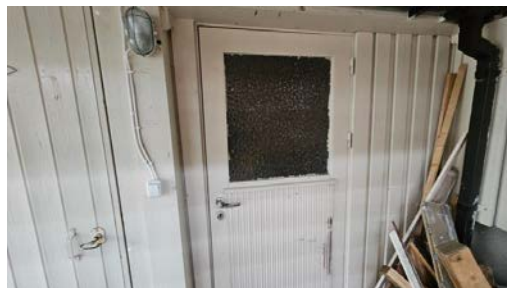
Kjellerdør av eldre dato.

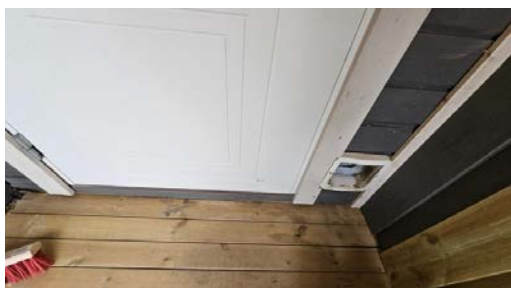
Småskader i hovedinngangsdør.

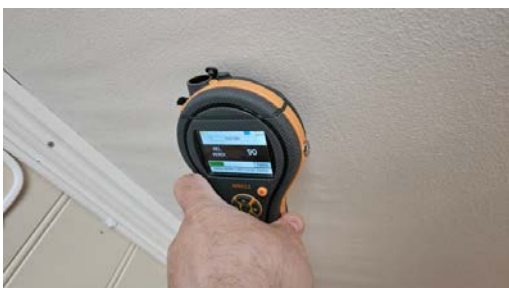
Det er registrert fuktsvell i tak ved pipe på kjøkken. det ble ved befarings fuktmålt, ingen forhøyede verdier ble registrert.

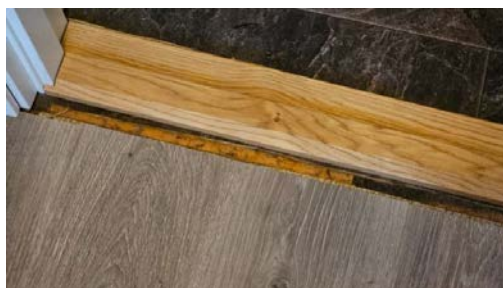
Det er ikke montert overgangs lister mot dørterskler.

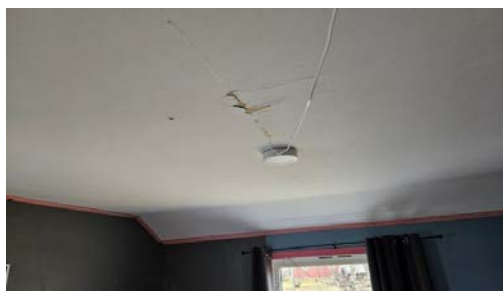
Skade i malerpapp.

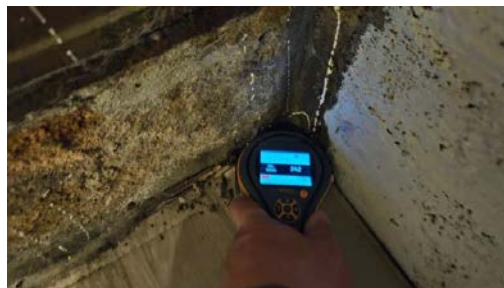
Det ble ved befarings fuktmålt under sotluke, forhøyede verdier ble registrert.

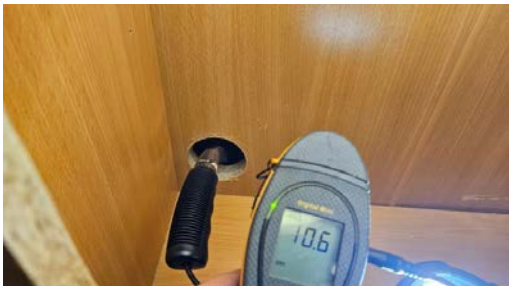
Det ble ved befaring fuktmålt i vegg i kjellerstue, ingen forhøyede verdier ble registrert.

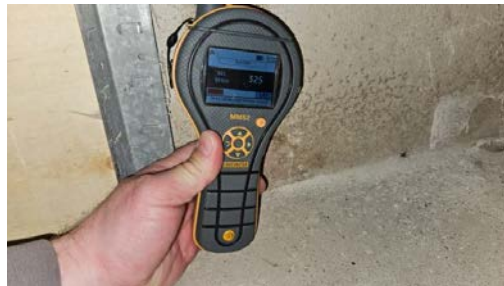
Det ble ved befarings også fuktmålt i tilstøtende rom, her ble forhøyede verdier registrert.

Kontroll av fuktmåling i tilstøtende rom (vaskerom), her ble forhøyede verdier registrert.

Overvåk tilstand.

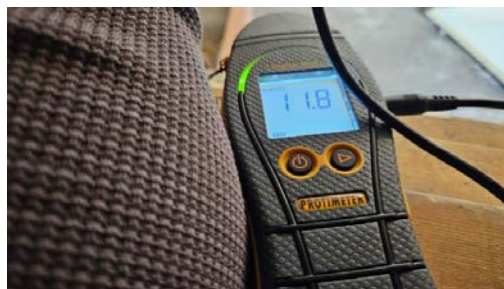
Det ble ved befaring fuktmålt i stubbloftsgulv, ingen forhøyede verdier ble registrert.

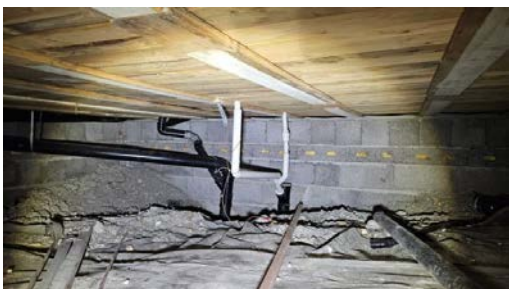
Avløpsrør fra bad. Fuktsperre er delvis fjernet.

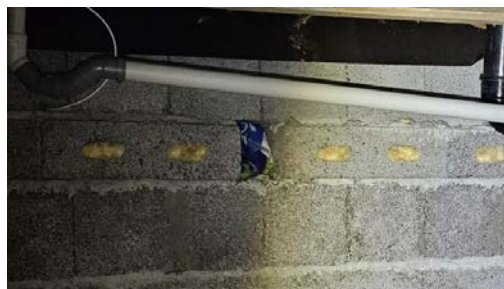
Veggventil er tettet.

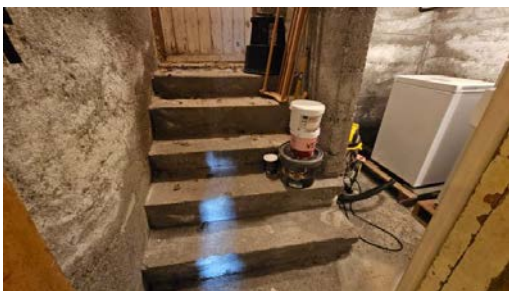
- Håndløper bør monteres, men det var ikke krav på byggetidspunktet.
- Rekkverk må monteres for å lukke avviket.
- Rekkverket er såpass lavt at det på grunn av sikkerhetsmessige forhold anbefales økning av høyde.

Trapp til utgangsdør i kjeller.

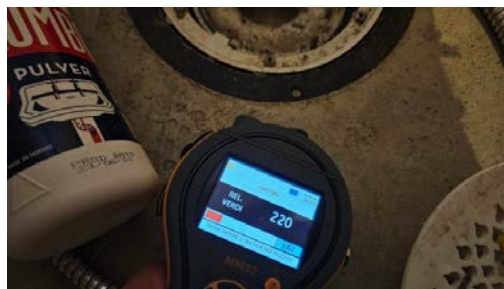
Det ble ved befaring fuktmålt i gulv, forhøyede verdier ble registrert.

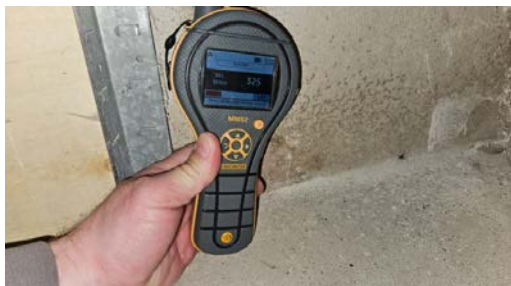
Det ble fuktmålt på vegg, forhøyede verdier ble registrert.

Det ble ved befaring fuktmålt i vegg, forhøyede verdier ble registrert.

Overvåk tilstand.

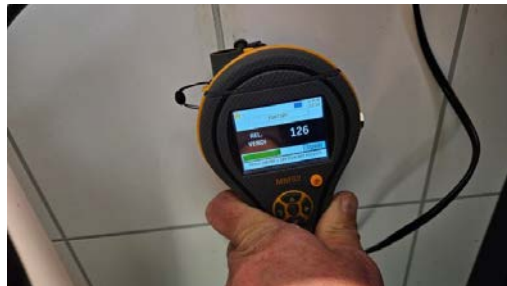
Det ble ved befaring fuktmålt på vegg, ingen forhøyede verdier ble registrert.

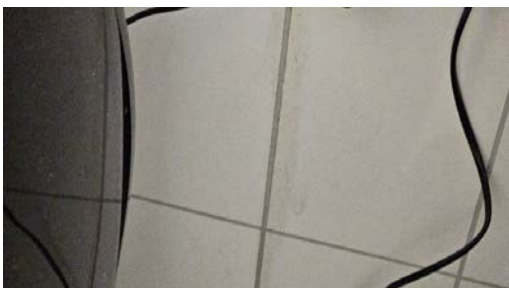
Misfarget fuge ved vaskemaskin

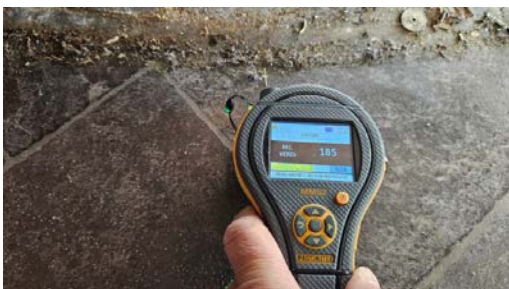
- Det er mulighet for at det kan forekomme vannlekkasje på våtrommet hvor vann ikke vil gå til sluk.
- Det er påvist at høydeforskjell fra topp slukrist til gulv/synlig topp membran ved dørterskel er mindre enn 25 mm.
- Det er påvist avvik i fallforhold til sluk i forhold til krav i forskrift på byggetidspunktet.

Det ble fuktmålt ved befaring, noe forhøyede verdier ble registrert.

For å få tilstandsgrad 0 eller 1 må gulvet bygges om for å få riktig fall mot sluk. Dette vil imidlertid sjelden være økonomisk rasjonelt som et enkeltstående tiltak. Ved en eventuell renovering bør man påse at badet bygges med riktig/tilfredsstillende fall mot sluk.

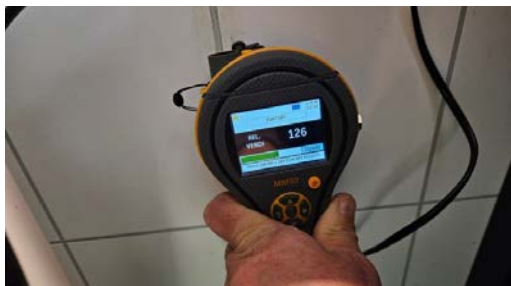
Det ble ved befaring fuktmålt på vegg, ingen forhøyede verdier ble registrert.

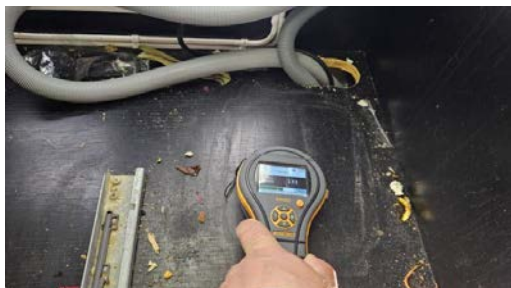
Det ble ved befaring fuktmålt i benkeskap og foran oppvaskmaskin, ingen forhøyede verdier ble registrert.

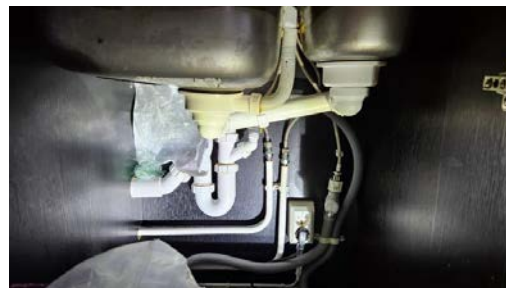
Kontroll av røropplegg.

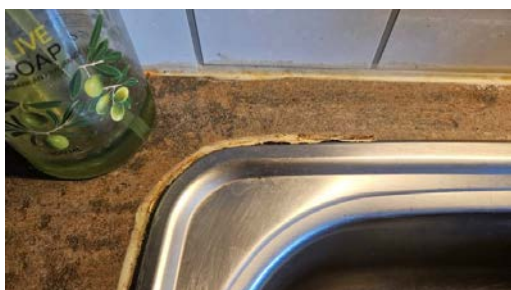
Fuktsvell og fuge som er løsnet.

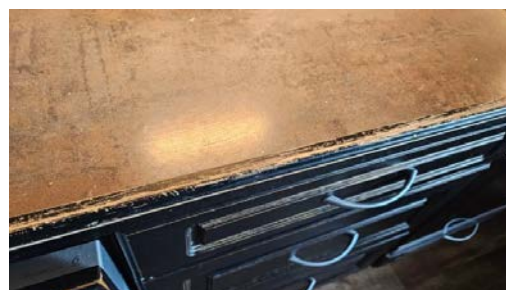
Kant list på benkeplate er noe slitt.

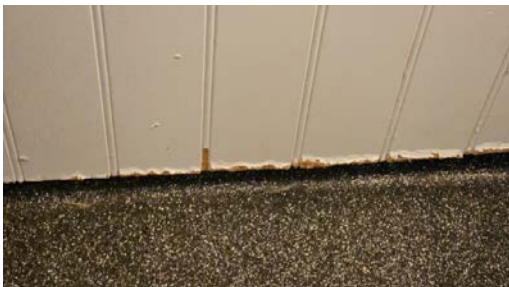
Det er registrert fuktsvell i plater ved gulv og bak servant.  
Det er ufagmessig utførelse på opprett av belegg ved dørterskel og vegg.  
Toalett er ikke tilstrekkelig festet til gulv.  
Det er kun naturlig ventilasjon gjennom ventil i vindu, det er ikke luftespalte under dør.

Fuktsvell i plater ved gulv og servant.

- Mekanisk avtrekk bør etableres på toalettrom.

Det bør etableres luftespalte i dør.  
Mdf-plater er et ugunstig å bruke på vegger om wc-rommet skal brukes som våtrom.

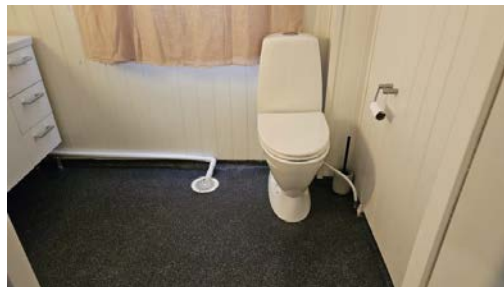
Toalett ikke tilstrekkelig festet

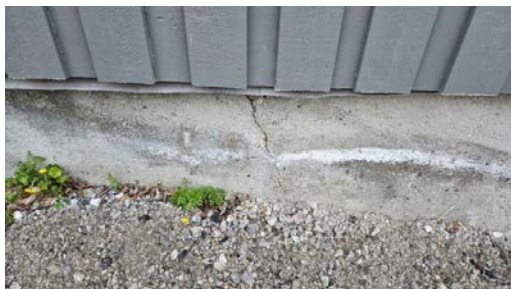
- Grunnmuren har sprekkdannelser.

Sprekk/riss i grunnmur.

På generelt grunnlag bør sprekker og riss i puss tettes.
