Einebustad med driftsbygning  
Vossestrandvegen 357  
5713 Vossestrand

Utført av:  
Takstmann  
**Bjørnar Helland**  
Dato: 03/06/2025

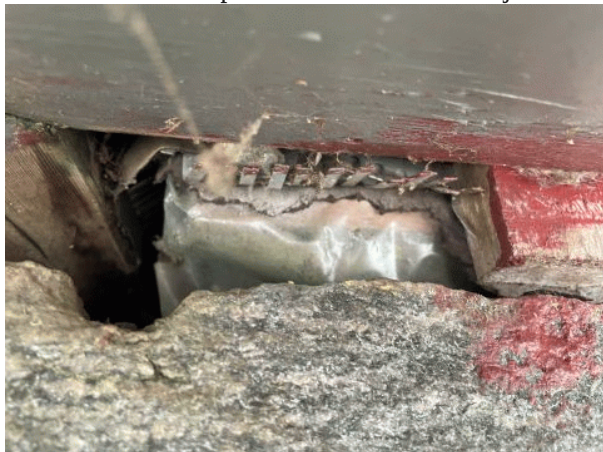
Fuktig ved og påbegynnande råte er registrert i enkelte bord. Ny overflatebehandling av utvendige overflater vert anbefalt. Fuktig og skada trevirke bør erstattast med ny. Luftesjikt i bakkant av trekledning manglar på enkelte områder. Mangelen fører til treg uttørking av fuktig ved, og at fuktig kledning lettare kan smitte over til vegglivet. Plast er observert i nedre del av vegg bak kledning. Plast på kald side av konstruksjonen er uheldig mtp. kondens. Fukt i vegglivet kan difor ikkje utelukkast. Opningar for mus er observert.

**Merknader:** Plast på kald side av konstruksjonen.

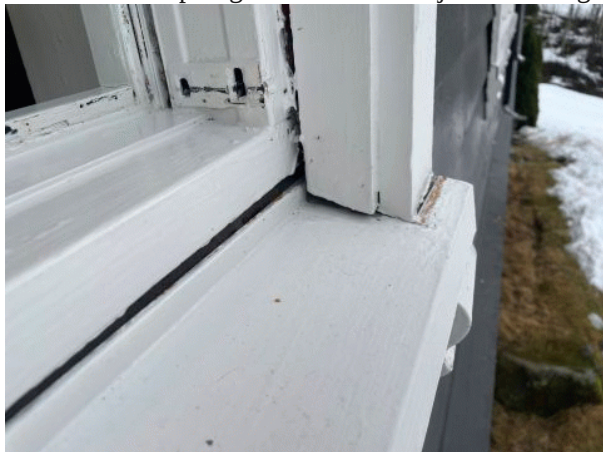
Bygningsdelen vert vurdert til TG 2 på grunn av manglende beslag i under- og overkant av enkelte utvendige karmar. Vannbord er nytta, men dette er ikkje ei tilfredstillande løysing jfr. Sinter Byggforsk. Inntrenging av vatn og ei redusert levetid på bygningsdeler kan vere ein konsekvens av mangelen. Opningar inn i konstruksjonen er observert. Avskalla overflatebehandling er registrert på enkelte vindauger og listverk. Enkelte strie vindauger er registrert ved funksjonstest. Maling, smøring, vask og justering vert anbefalt. Dette inngår i normalt vedlikehald. På grunn av alder er ikkje pakningar i vindauger like tette og energieffektive som før.

**Merknader:** Opningar inn i konstruksjonen. Beslag ute av posisjon.

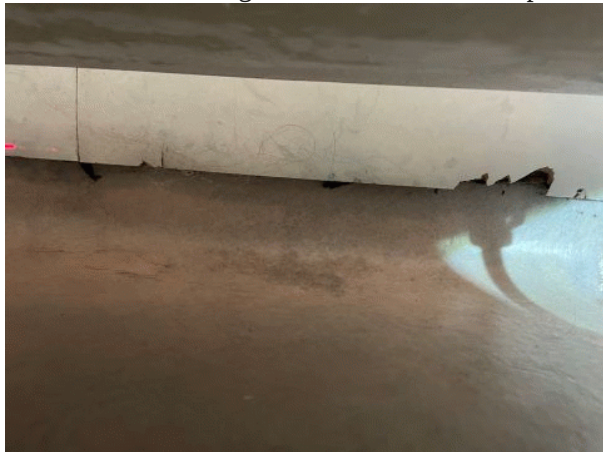
Sokkellist mangler i nedre del av baderomsplater. Mangelen fører til at kuttflata i nedre del av baderomsplater ikkje er forseгла, og fukt kan difor trekka inn i trevirke. Teikn til eldre oppsvelling i nedre del av baderomsplater er observert. Skøytar, hjørner og overgangar mot våtromsbelegg manglar silikonfug. Mangelen fører til opningar inn i konstruksjonen. Skruehol i baderomsplater. Mekanisk avtrekk er montert i vegg. For å oppnå tilfredstillande luftsirkulasjon må det etablerast luftespalte i eller under dørblad. Dette vil forsyne badet med meir tilluft en det er i dag, og sørga for god uttørking av vassdamp. Overgang mellom avløp og vegg er ikkje tetta under servant. Dusjkabinett står plassert på badet og gjev begrensa oversikt. Avvik utover det som er nevnt kan forekoma.

**Merknader:** Svelling i nedre del av baderomsplater.

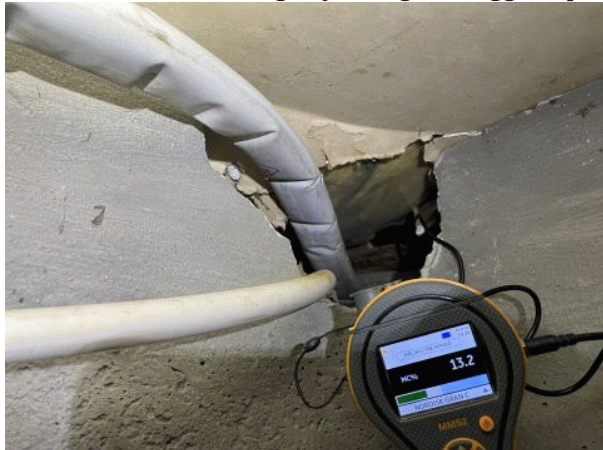
Det skal nemnast at deler av golvkonstruksjonen for 1. etasje ikkje er underbygd med kjellar. Her ligg bjelkelaget tett på terreng. Fuktmåling av bjelkelaget i eit tilgjengelig område i kjellar syner normale verdiar. Dette er det einaste område ein kjem til for fuktmåling, og avvik andre områder i bjelkelaget kan ikkje utelukkast.

**Merknader:** Fuktmåling i bjelkelag som ligg tett på terreng.
