Landlig småbruk med enebolig, løe og røykehus | 6 da dyrket jord | 85,6 da produktiv skog | Andel av Lundset stølssameie.

Tilstandsrapport .....60

Einebustad med driftsbygning  
Vossestrandvegen 357  
5713 Vossestrand

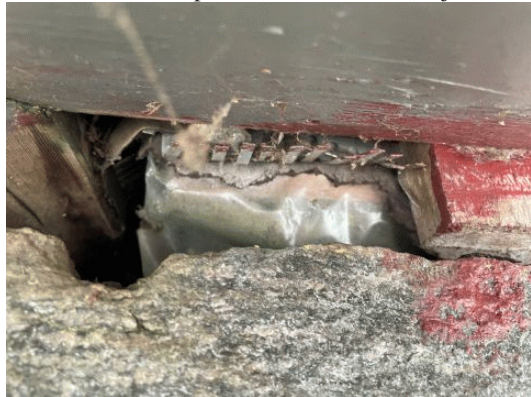
Utvendig fasade av liggande trekledning. Alder er ukjent. Fuktig ved og påbegynnande råte er registrert i enkelte bord. Ny overflatebehandling av utvendige overflater vert anbefalt. Fuktig og skada trevirke bør erstattast med ny. Luftesjikt i bakkant av trekledning manglar på enkelte områder. Mangelen fører til treg uttørking av fuktig ved, og at fuktig kledning lettare kan smitte over til vegglivet. Plast er observert i nedre del av vegg bak kledning. Plast på kald side av konstruksjonen er uheldig mtp. kondens. Fukt i vegglivet kan difor ikke utelukkast. Opningar for mus er observert.

Merknader: Plast på kald side av konstruksjonen.

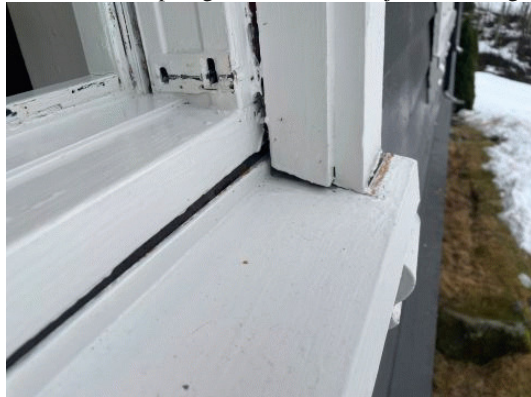
Bygningsdelen vert vurdert til TG 2 på grunn av manglende beslag i under- og overkant av enkelte utvendige karmar. Vannbord er nytta, men dette er ikke ei tilfredstillande løysing jfr. Sinter Byggforsk. Inntrenging av vatn og ei redusert levetid på bygningsdeler kan vere ein konsekvens av mangelen. Opningar inn i konstruksjonen er observert. Avskalla overflatebehandling er registrert på enkelte vindauger og listverk. Enkelte strie vindauger er registrert ved funksjonstest. Maling, smøring, vask og justering vert anbefalt. Dette inngår i normalt vedlikehald. På grunn av alder er ikke pakningar i vindauger like tette og energieffektive som før.

Merknader: Opningar inn i konstruksjonen. Beslag ute av posisjon.

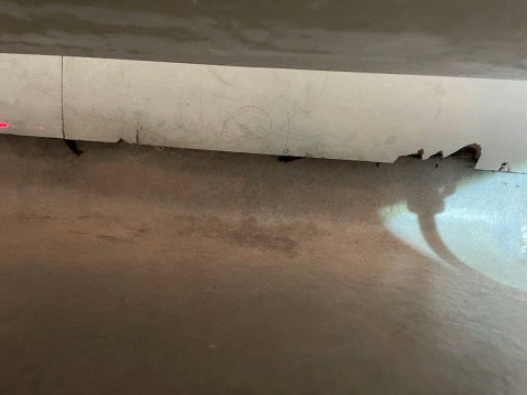
Sokkellist mangler i nedre del av baderomsplater. Mangelen fører til at kuttflata i nedre del av baderomsplater ikkje er forseгла, og fukt kan difor trekka inn i trevirke. Teikn til eldre oppsvelling i nedre del av baderomsplater er observert. Skøytar, hjørner og overgangar mot våtromsbelegg manglar silikonfug. Mangelen fører til opningar inn i konstruksjonen. Skruerhol i baderomsplater. Mekanisk avtrekk er montert i vegg. For å oppnå tilfredstillande luftsirkulasjon må det etablerast luftespalte i eller under dørblad. Dette vil forsyna badet med meir tilluft en det er i dag, og sørge for god uttørking av vassdamp. Overgang mellom avløp og vegg er ikkje tetta under servant. Dusjkabinett står plassert på badet og gjev begrensa oversikt. Avvik utover det som er nevnt kan forekoma.

Merknader: Svelling i nedre del av baderomsplater.

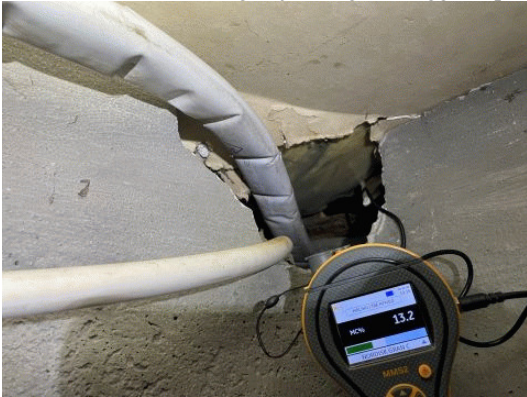
| EIERSKIFTERAPPORT™ | |
|---|---|
| <p>Riss og sprekker i grunnmur. Fuktinnsig i nedre del av inv. grunnmur. Vertikale gjennomgående sprekker gir indikasjon på at konstruksjonen har "satt seg" etter fleire år. Punktet må sjåast i samanheng med pnkt. 1.1 og 1.3 som omhandlar utvendig fuksikring og drenering. Syner til pnkt. 10.5 for nærare utgreiing om ventilasjon. Det skal nemnast at deler av golvkonstruksjonen for 1. etasje ikkje er underbygd med kjellar. Her ligg bjelkelaget tett på terreng. Fuktmåling av bjelkelaget i eit tilgjengelig område i kjellar syner normale verdier. Dette er det einaste område ein kjem til for fuktmåling, og avvik andre områder i bjelkelaget kan ikkje utelukkast.</p> | |
| Merknader: Fuktmåling i bjelkelag som ligg tett på terreng. | |
