# Tilstandsrapport

📍 Gladbakkgutua 18D , 2070 RÅHOLT

# gnr. 126, bnr. 21, snr. 34

Befaringsdato: 19.02.2026

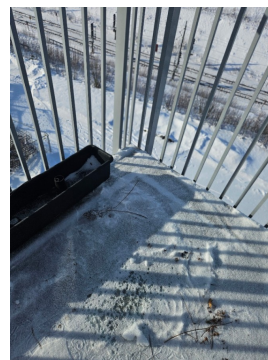
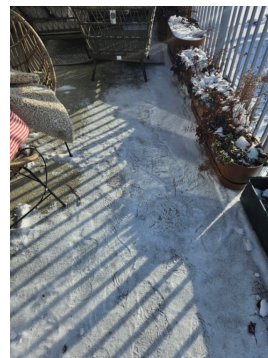
### TG IU Balkonger, terrasser og rom under balkonger

Balkonger og terrasser er en del av sameiet eller borettslags felles bygningsmasse og vedlikeholdsansvar, derfor ikke satt tilstandsgrad. Det betyr at det er fellesskapet i sameiet eller borettslaget som har ansvaret for både vedlikehold og eventuelle reparasjoner av disse bygningene. Enkelte forhold og skader som måtte oppstå, håndteres dermed gjennom sameiets eller borettslagets vedlikeholdsplan og budsjett.

Bilde av balkong med snødekket området

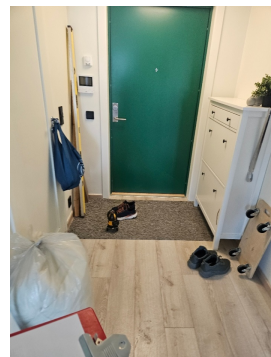
### TG 2 Overflater

Konsekvens: Vedvarende tørrknirk kan redusere komforten og den opplevde kvaliteten på gulvet, og det kan bli nødvendig med utbedring eller utskifting på sikt.

Anbefalt tiltak: Det anbefales å få vurdert tørrknirken av fagperson med bygningsfaglig kompetanse for å avklare årsak, utvikling og eventuelt behov for tiltak.

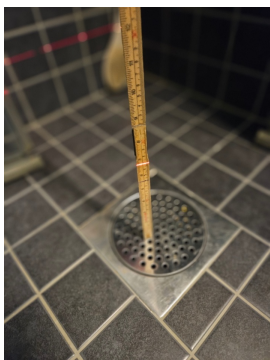
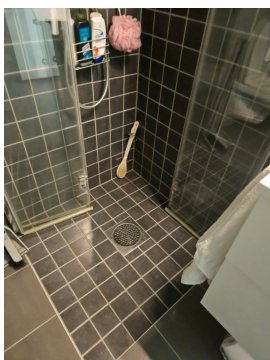
## TG 1 Sluk, membran og tettesjikt

Gulvet er flislagt. Rommet har vannbåren gulvvarme. Fall mot sluk er målt til toppen av gulvflis ved dørterskel. Høydeforskjell fra toppen av sluket til toppen av membranen ved dørterskelen er 30 mm.

Det er synlig mansjett under klemring i sluket.

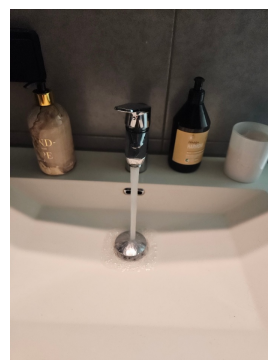
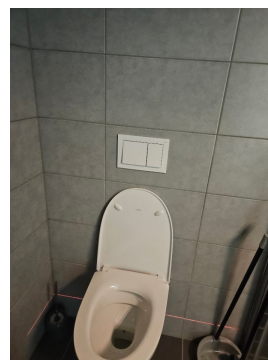
## TG 1 Sanitærutstyr og innredning

Risiko: Dette gir økt risiko for skjulte skade og andre relevante vedlikeholdsbehov.

Konsekvens: Forholdet kan medføre behov for utbedring og vedlikeholdsbehov.

Anbefalt tiltak: Det anbefales å gjennomføre ytterligere undersøkelser, utført av fagperson, for å avklare årsak og eventuelt behov for utbedring.

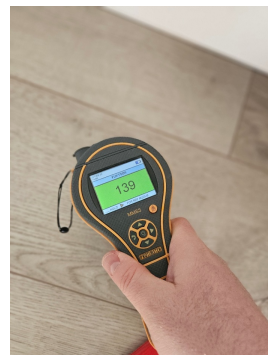
### ! TG 1 Ventilasjon

Årsak: Ved hullboring der kan skade vannrør.

Risiko: Det kan gi økt risiko for skjulte skader som ikke ble avdekket på befaringstidspunktet.

Konsekvens: Forholdet kan medføre behov for utbedring dersom det viser seg å foreligge skjulte skader.

Det ble søkt etter fukt på tilgjengelige tilstøtende overflater under befaringen, der det ikke ble avdekket unormale verdier. TG1

Anbefalt tiltak: Skulle det foreligge mistanke om feil eller avvik, anbefales det å undersøke veggkonstruksjonen nærmere ved åpning, utført av fagperson, for å avklare omfang og eventuelt behov for utbedring.

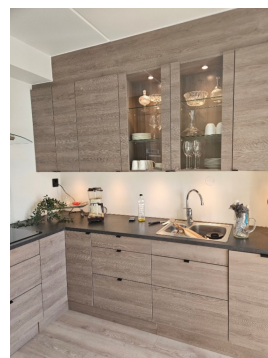
### ETASJE > STUE/KJØKKEN

Årsak: Demontering av sokkel er ikke vanlig praksis, da demontering av fastmonterte deler kan medføre til skader.

Konsekvens: Forholdet kan medføre behov for utbedring dersom det viser seg å foreligge skjulte skader.

Vegger, kjøkkeninnredning og gulv vurderes å ha normal slitasje etter alder og bruk.

Anbefalt tiltak Det anbefales å gjennomføre nærmere undersøkelser ved åpning, utført av fagperson, for å avklare årsak og eventuelt behov for utbedring.
