# Tilstandsrapport

📍 Skibmannsvegen 14, 4056 TANANGER

# gnr. 4, bnr. 91

Rapportdato: 18.03.2025

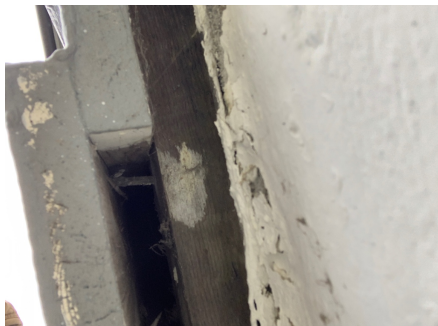
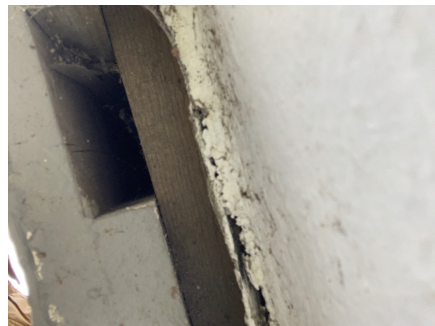
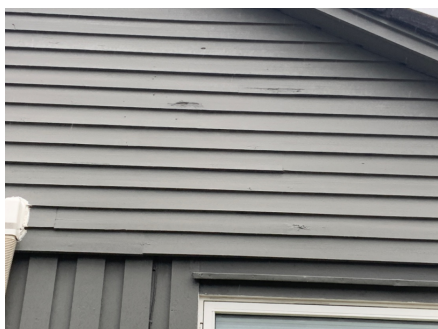
## TG 2 Takkonstruksjon/Loft

- Det er påvist fuktskjolder/skader i takkonstruksjonen.

Det er en synlig fuktskade i den ene enden, i overgang vegg/tak.

Det anbefales nærmere kontroll av fuktskade, samt å isolere ventilasjonsrør på loftet.

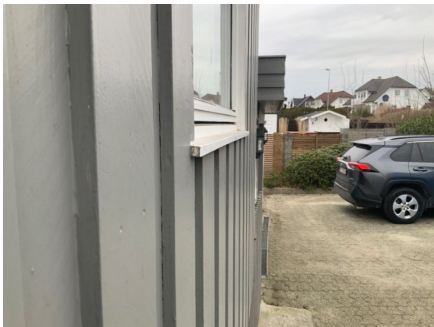
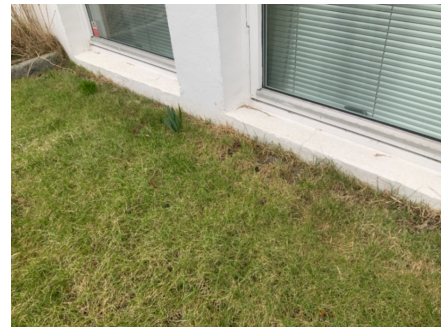
## TG 3 Vinduer - 2

Vindu med råteskade.

- Det er påvist vinduer med fukt/råteskader.

- Vinduer med råteskader må erstattes med nye.

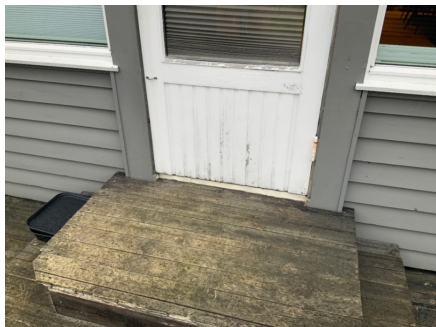
## TE 1 Balkonger, terrasser og rom under balkonger

Terrasse med terrassebord av tre.

- Rekkverk må monteres for å lukke avviket.

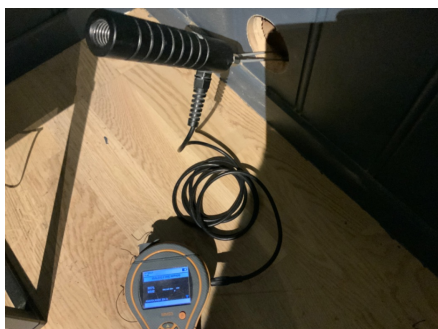
### KJELLER > BAD

Våtrommet(bad/vaskerom) opplyses å være bygget før 1997(Tek 97). Materialer som er brukt på våtrommet som f.eks membran, fliselim, vinylbelegg osv ansees å ha en svært redusert levetid, og derfor også påfølgende fare for utettheter og lekkasjer. Tg 3 settes av den grunn som en følge av alder, men også grunnet faren for følgeskader ved en evt lekkasje.

- Våtrommet må totalrenoveres. Alle forhold med tettesjikt, våtsone, sluk m.m. må dokumenteres.

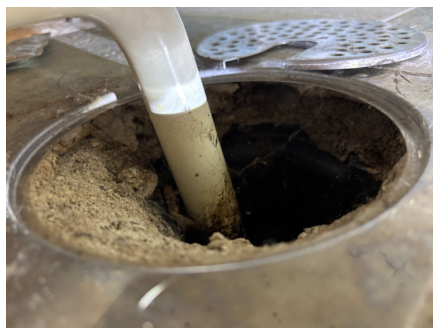
## KJELLER > BAD

Hulltaking er foretatt uten å påvise unormale forhold. Bilde av måleapparatet viser tre streker, eller ingen utslag. For å få utslag må det være noe fukt som leder spenningen mellom piggelektrodene. I dette tilfellet er det altså ingen målbar fukt som kan lede spenning.

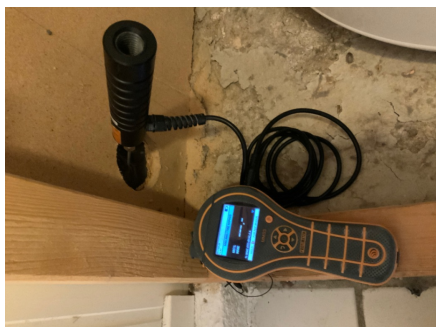
## KJELLER > VASKEROM

Våtrommet(bad/vaskerom) opplyses å være bygget før 1997(Tek 97). Materialer som er brukt på våtrommet som f.eks membran, fliselim, vinylbelegg osv ansees å ha en svært redusert levetid, og derfor også påfølgende fare for utettheter og lekkasjer. Tg 3 settes av den grunn som en følge av alder, men også grunnet faren for følgeskader ved en evt lekkasje.

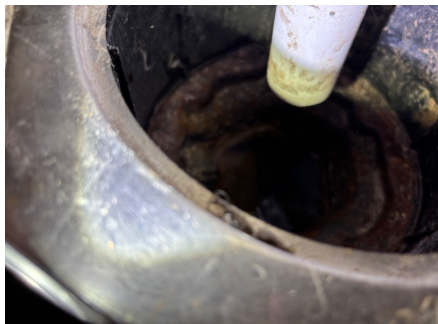
## KJELLER > VASKEROM

Hulltaking er foretatt uten å påvise unormale forhold. Bilde av måleapparatet viser tre streker, eller ingen utslag. For å få utslag må det være noe fukt som leder spenningen mellom piggelektrode. I dette tilfellet er det altså ingen målbar fukt som kan lede spenning.

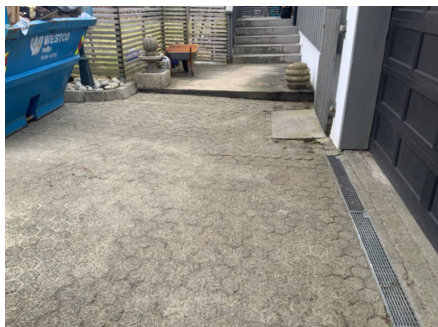
## TC 2 Utvendige vann- og avløpsledninger

Utvendige avløpsrør er av ukjent type. Det er offentlig avløp via private stikkledninger. Utvendige vannledninger er av ukjent type, og offentlig vannforsyning via private stikkledninger.

- Det er ikke behov for utbedringstiltak siden anlegget fungerer i dag, men ut ifra alder kan skader plutselig oppstå på eldre anlegg.
