Skibmannsvegen 14, 4056 TANANGER

Tilstandsrapport

Befaringsdato: 20.02.2025

Rapportdato: 18.03.2025

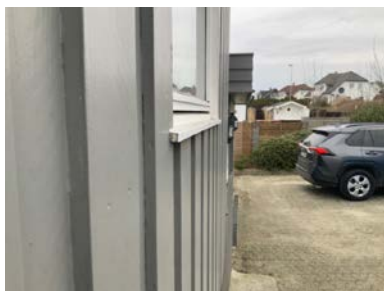
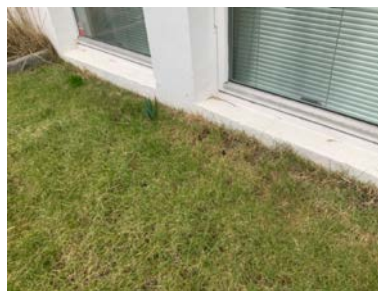
TG 3 Vinduer - 2

Vindu med råteskade.

- Det er påvist vinduer med fukt/råteskader.

- Vinduer med råteskader må erstattes med nye.

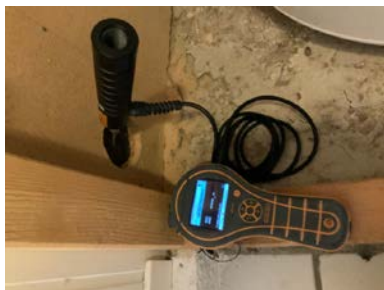
KJELLER > VASKEROM

Vurdering av avvik: Våtrommet må oppgraderes for å tåle normal bruk etter dagens krav. Våtrommet(bad/vaskerom) opplyses å være bygget før 1997(Tek 97). Materialer som er brukt på våtrommet som f.eks membran, fliselim, vinylbelegg osv ansees å ha en svært redusert levetid, og derfor også påfølgende fare for utettheter og lekkasjer. Tg 3 settes av den grunn som en følge av alder, men også grunnet faren for følgeskader ved en evt lekkasje.

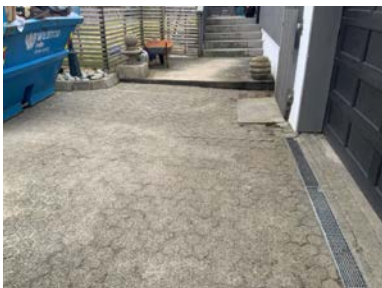
TG 2 Utvendige vann- og avløpsledninger

Vurdering av avvik: Mer enn halvparten av forventet brukstid er passert på utvendige avløpsledninger. Mer enn halvparten av forventet brukstid er passert på utvendige vannledninger.

Konsekvens/tiltak: Det er ikke behov for utbedringstiltak siden anlegget fungerer i dag, men ut ifra alder kan skader plutselig oppstå på eldre anlegg.
