Tilstandsrapport

Enebolig

Råholtvegen 75 A, 2070 RÅHOLT

Befaringsdato: 14.03.2025

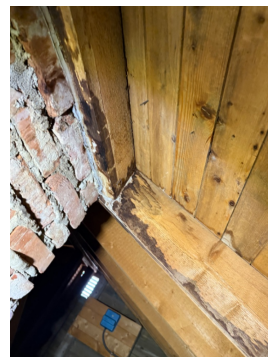
- Det er begrenset/dårlig ventilering av takkonstruksjonen.
- Det er påvist fukt skjolder/skader i takkonstruksjonen.

Fuktmerker i taket er ofte en indikasjon på vanninntrenging og/eller for lite/manglende ventilasjon som igjen fører til kondensproblematikk. Over tid kan denne fukten forårsake strukturelle skader, som råteskader, det kan også føre til dårlig inneklime. Det er derfor viktig å ta tak i slike problemer når disse blir oppdaget. Ytterligere undersøkelser anbefales.

Fuktmerker i konstruksjonene ved gjennomføring til pipe på kaldloft.

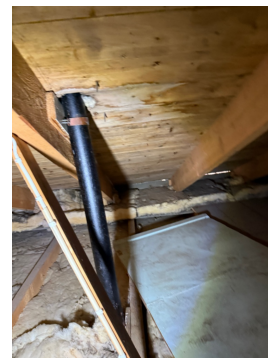
Fuktmerker ved gjennomføring av luftekanal.

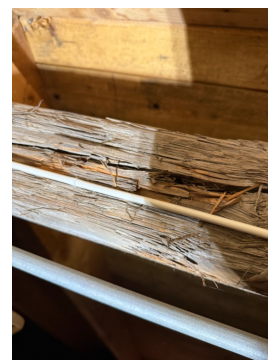
Mønebjelken er en av de viktigste bærebjelkene i en takkonstruksjon. Den fungerer som et sentralt element som holder takets sperrer sammen og bidrar til å opprettholde bygningens stabilitet. Dersom mønebjelken blir utsatt for funksjonssvikt, kan det få alvorlige konsekvenser for både konstruksjonen og sikkerheten i boligen. Det er ingen tegn til svikt på takkonstruksjonen under befaringen. Ytterligere undersøkelser og reparasjon/utskifting må påregnes.

Mønebjelke med oppsprekninger.

Kostnadsestimat: 10 000 - 50 000

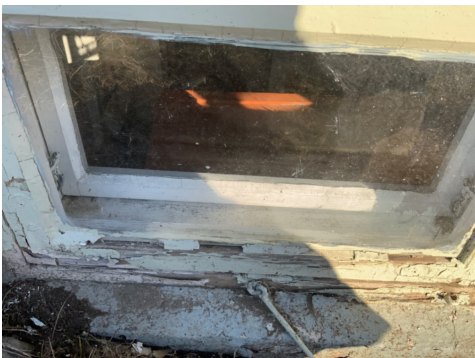
Kjellervindu

- Det er påvist avvik rundt innsettingsdetaljer.
- Det er påvist vinduer med fukt/råteskader.
- Karmene i vinduer er slitte og det er sprekker i trevirket.

- Det må påregnes noe vedlikehold og at enkelte vinduer må skiftes ut.
- Vinduer med råteskader må erstattes med nye.

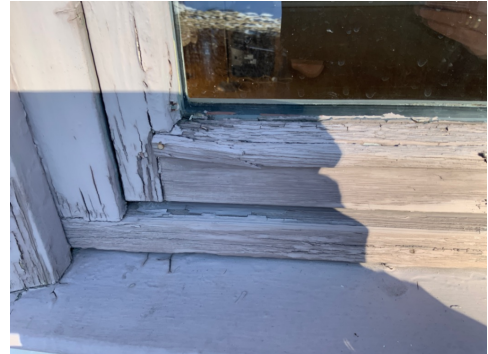
Råteskade i stuevindu

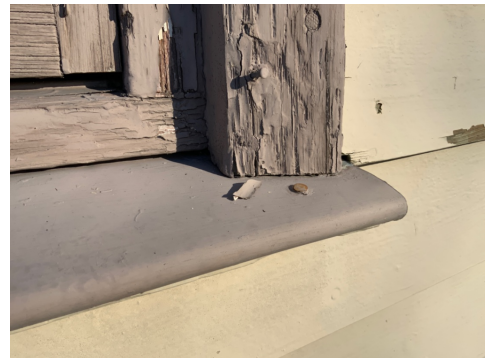
Konsekvens med manglende dreneringsspalte på utvendig omramming kan være oppfukning av treverk som igjen kan føre til råteskader.

Omramming ligger ned på beslag.

Utbedre eventuelle skader eller råte på vindusrammer eller karm.

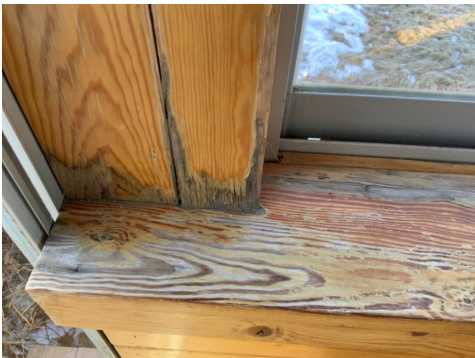
Det er registrert noe fuktmerker innvendig, samt noe skader og slitasje.

Fuktinntrengning kan føre til råteskader som kan skade strukturen og påvirke innemiljøet negativt.

Fuktmerker i treverk.

Ytterligere undersøkelser anbefales.

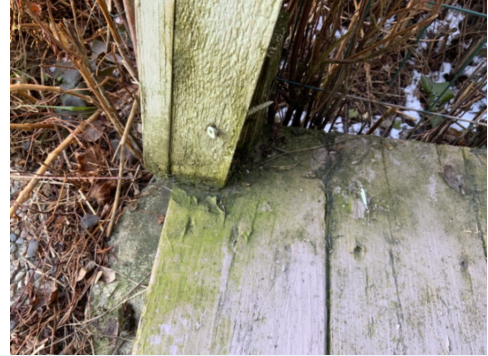
- Rekkverkshøyder er under dagens forskriftskrav til rekkverk i trapper.
- Det er påvist fukt-/råteskader i konstruksjonen.
- Konstruksjonene har skjevheter.

- Det er ikke krav om utbedring av rekkverkshøyder opp til dagens krav.
- Råteskadede konstruksjoner må skiftes ut.
- Lokal utbedring må utføres.

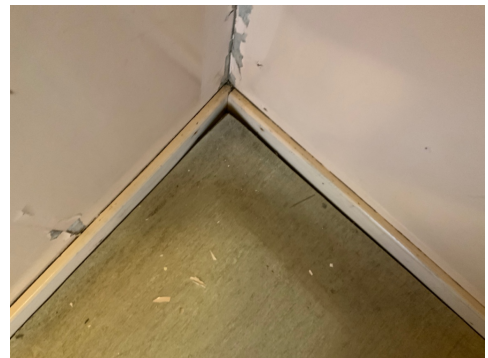
Gulvbelegg i gang i i kjeller ligger løst., diverse sprekker i gulv og veggflater.

Gulvbelegg løsnet i hjørnet

Omfanget av hva som skal gjøres av oppussing, må vurderes av ny eier. Man bør overflatebehandling av de fleste overflater i tillegg til diverse utskiftninger.

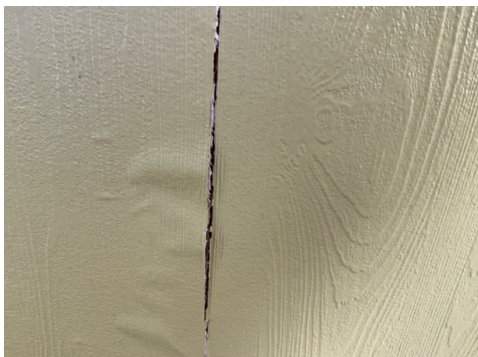
Sprekk i veggplate i vindfang

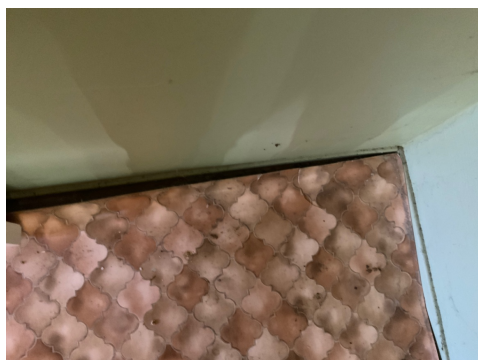
Gulvbelegg i kjeller

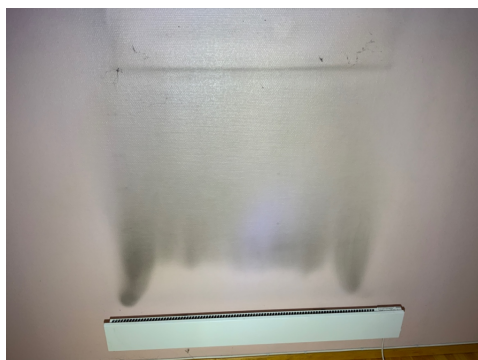
Veggplater er misfarget i kjellerstue.

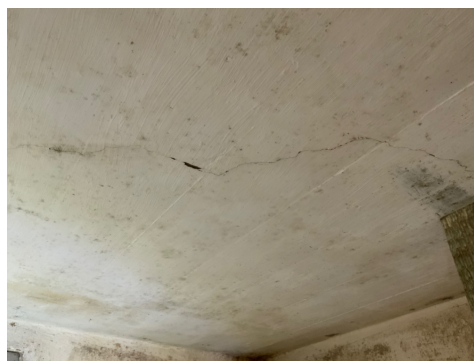
Det er registrert sprekker og saltutslag/malingsavskalling i etasjeskiller av betong i kjelleretasje.

Sprekk i etasjeskiller.

Ytterligere undersøkelser anbefales.

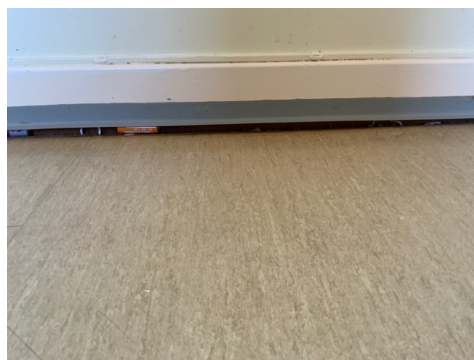
- Det er målt høydeforskjell på mellom 15-30 mm gjennom hele rommet. Tilstandsgrad 2 gis med bakgrunn i standardens krav til godkjente måleavvik.
- Det er påvist fuktskader i etasjeskiller
- Det er avvik:
- Det er påvist store sprekker mellom gulv og gulvlist

Åpninger ved gulvlist på soverom.

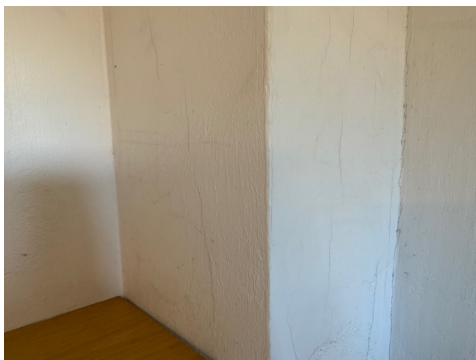
- Det er påvist sprekker og/eller riss i pipe.

- Det må foretas lokal utbedring.

Om det ønskes ytterligere kontroll av pipe og ildsted anbefales det å innhente det lokale feiervesenet for kontroll.

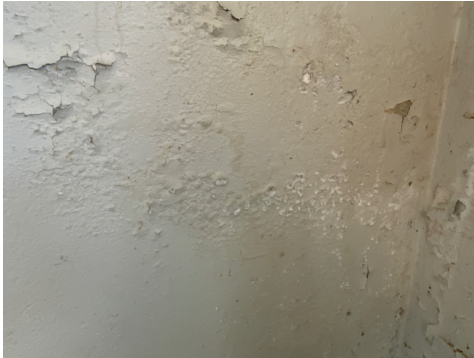
- Det er gjennom hulltaking påvist høyt fuktnivå inne i trekonstruksjonen i hulltakingen, men ikke påvist fuktskader i dette området. Høy luftfuktighet kan over tid føre til muggvekst eller sverting av materialer. Samtidig kan materialer og konstruksjoner bli ødelagt.
- Det er påvist indikasjoner på noe fuktgjennomtrenging i kjellergulv.
- Det er påvist indikasjoner på noe fuktgjennomtrenging inn i kjellermur.

Saltutslag er et hvitt, pulveraktig belegg som kan oppstå på overflaten av murverk, betong eller stein og er et sikkert tegn på fuktgjennomtrengning.

Forhold som dette kan skyldes dårlig drenering rundt bygningen, lekkasjer, kondens eller høy grunnvannstand som trenger inn i kjelleren via betong/murvegger og betonggulv.

Saltutslag på vegger i kjeller

Inspiser kjellerveggene for sprekker og lekkasjer, og tetting disse med egnet tettemasse.

Øk ventilasjonen i kjelleren ved å installere ventiler eller avfuktere for å redusere fuktigheten.

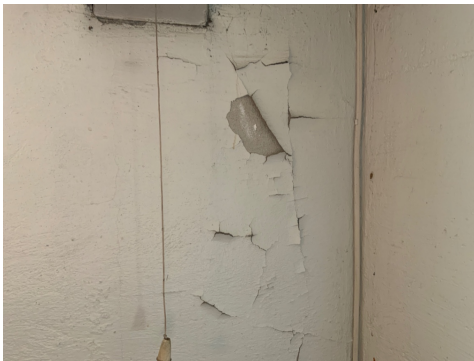
Malingsavskalling på vegger i kjeller.

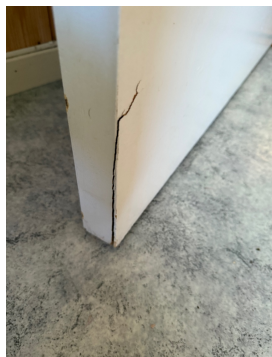
- Det er påvist avvik som tilsier at det bør foretas tiltak på enkelte dører.
- Enkelte av innvendige dører har en del slitasje.

Sprekk i dørblad.

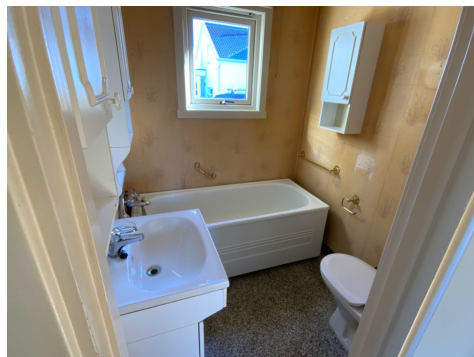
Det er skader på badekar og innredning.

Det observeres fuktskader på vegg bak badekar.

Fukt kan trenge inn i konstruksjonen og forårsake fukt og råteskader. Økt risiko for muggvekst, noe som kan være helseskadelig for beboerne.

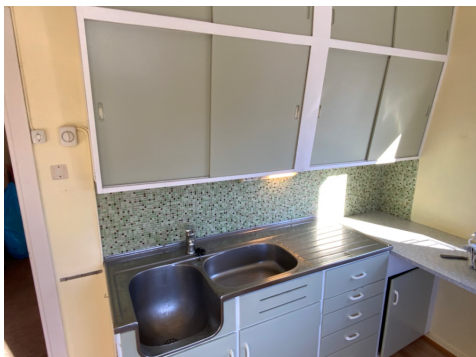
- Det er påvist at overflater har noe skader.
- Det er påvist fuktskjolder/svelling i bunnplate i benkeskap.
- Kjøkkeninnredningen er av eldre dato, og den mangler bruksfunksjoner/løsninger som er forventet på et kjøkken.

Ny eier må selv vurdere å bytte kjøkken, men det kan være påregnelig med utskifting av et kjøkken på denne alderen.

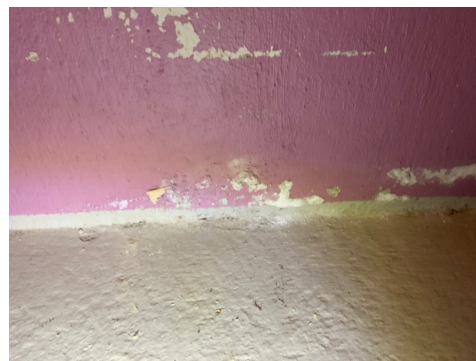
Det er påvist saltutslag på murvegger i toalettrom.
Saltutslag er et hvitt, pulveraktig belegg som kan oppstå på overflaten av murverk, betong eller stein og er et sikkert tegn på fuktgjennomtrengning.
Saltutslag oppstår når vann som inneholder oppløste salter beveger seg gjennom porøse materialer og fordampes på overflaten, og etterlater saltet som et synlig belegg.

Forhold som dette kan skyldes dårlig drenering rundt bygningen, lekkasjer, kondens eller høy grunnvannstand som trenger inn i kjelleren via betong/murvegger og betonggulv.

Saltutslag i vegger

Inspiser kjellerveggene for sprekker og lekkasjer, og tetting disse med egnet tettemasse.

Øk ventilasjonen i kjelleren ved å installere ventiler eller avfuktere for å redusere fuktigheten.

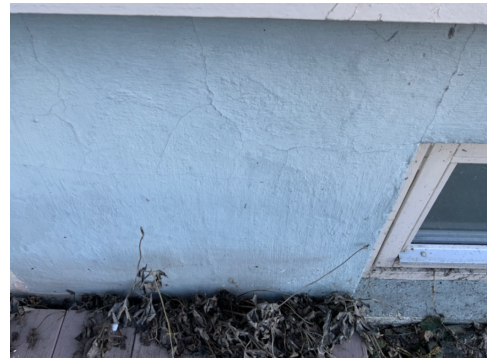
Det er observert sprekker og riss i grunnmuren. Omfang og årsak til disse skadene er ikke nærmere vurdert, men de kan ha sammenheng med naturlige setninger, belastninger eller fuktpåvirkning over tid. Videre undersøkelser kan være nødvendig for å avklare om sprekken påvirker byggets stabilitet og om tiltak bør iverksettes for å forhindre videre utvikling.

- Lokal utbedring må utføres.
