Råholtvegen 75A, 2070 RÅHOLT

# Enebolig med oppussingsbehov i hyggelig og barnevennlig boligfelt.

Befaringsdato: 14.03.2025

# Tilstandsrapport

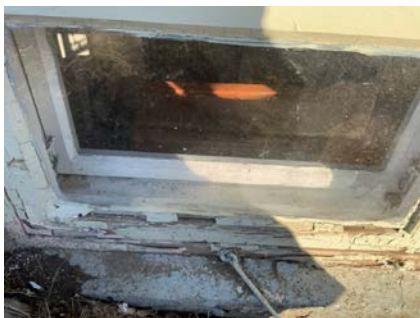
Kjellervindu

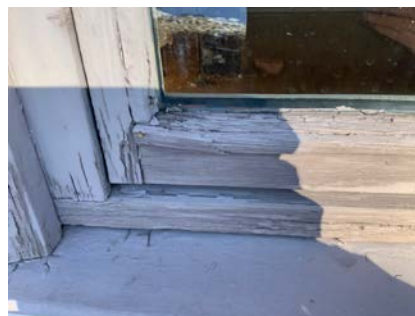
Det er påvist vinduer med fukt/råteskader.

Råteskade i stuevindu

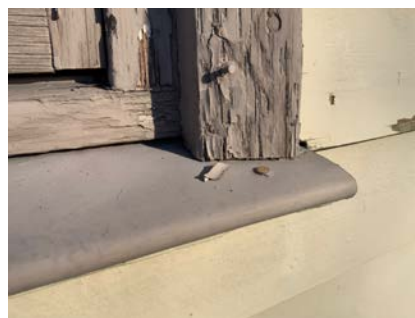
Omramming ligger ned på beslag.

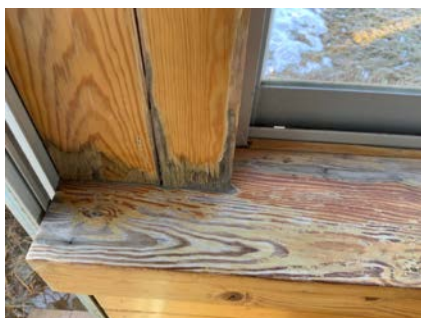
Fuktinntrengning kan føre til råteskader som kan skade strukturen og påvirke innemiljøet negativt.

Fuktmerker i treverk.

Ytterligere undersøkelser anbefales.

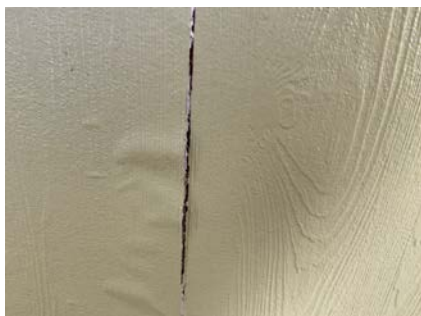
Sprekk i veggplate i vindfang

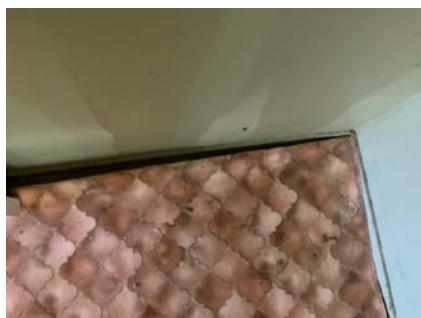
Det er stedvis påvist synlige skader på overflater.  
Det er diverse merker, hakk, sår osv på vegg og gulvflater.  
Gulvbelegg i gang i i kjeller ligger løst., diverse sprekker i gulv og veggflater.

Gulvbelegg i kjeller

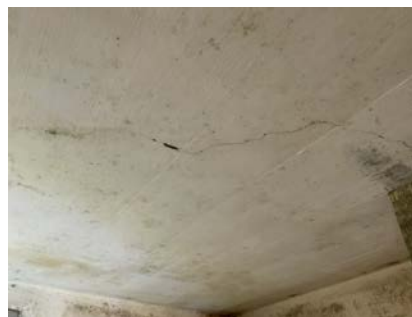
Det er registrert sprekker og saltutslag/malingsavskalling i etasjeskiller av betong i kjelleretasje.

Sprekk i etasjeskiller.

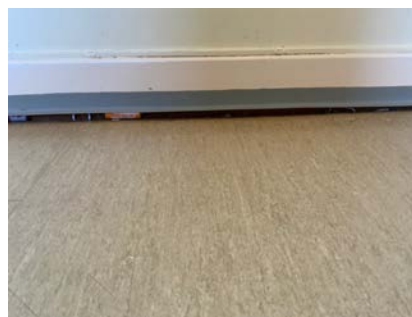
Det er påvist store sprekker mellom gulv og gulvlist

Åpninger ved gulvlist på soverom.

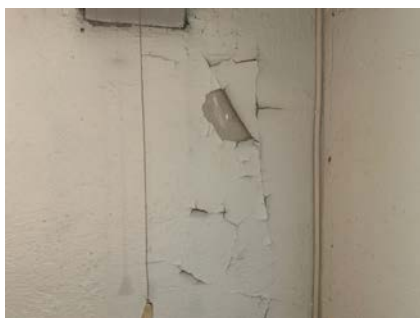
Malingsavskalling på vegger i kjeller.

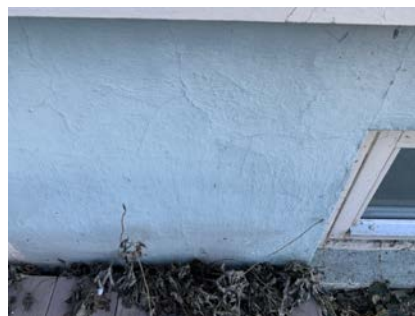
Grunnmuren har sprekkdannelser.

Det er observert sprekker og riss i grunnmuren. Omfang og årsak til disse skadene er ikke nærmere vurdert, men de kan ha sammenheng med naturlige setninger, belastninger eller fuktpåvirkning over tid. Videre undersøkelser kan være nødvendig for å avklare om sprekken påvirker byggets stabilitet og om tiltak bør iverksettes for å forhindre videre utvikling.

- Lokal utbedring må utføres.
