Tilstandsrapport

Tomannsbolig

Elvflata 27 B, 8682 TROFORS

Befaringsdato: 18.03.2026

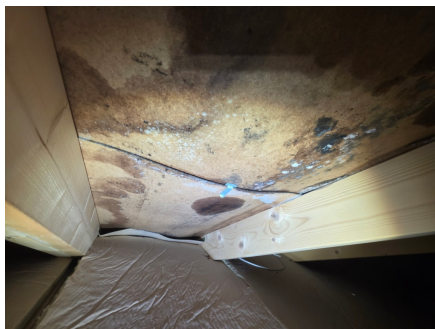
- Det er begrenset/dårlig ventilering av takkonstruksjonen.
- Det er påvist fukt-/råteskader i takkonstruksjonen.

Det er fukt råteskader i undertak

Hvite prikker/kolonier typisk muggsopp.

- Råteskadede konstruksjoner må skiftes ut.

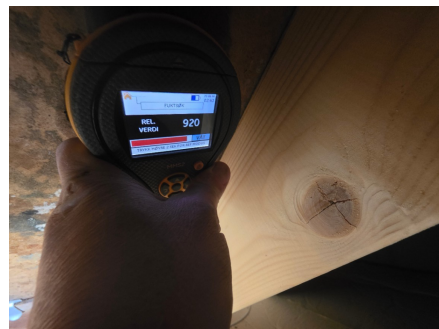
Overflate søk viser tegn til vedvarende fukt i undertaket.

Fukt i undertak ved brannskille vegg mot felles inngang.

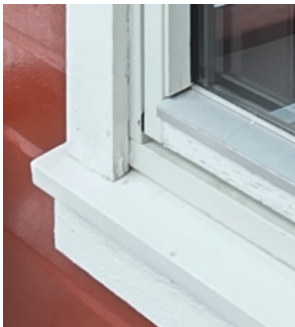
- Det er påvist avvik rundt innsetningsdetaljer.
- Det er påvist noen glassruter som er punktert eller sprukne.

Punktert vindu soverom mot nord

Utvendige omrammingsbord på vinduer er stedvis satt helt ned på beslag, skadeutsatt løsning med fuktopptrekk og påfølgende råteskader.

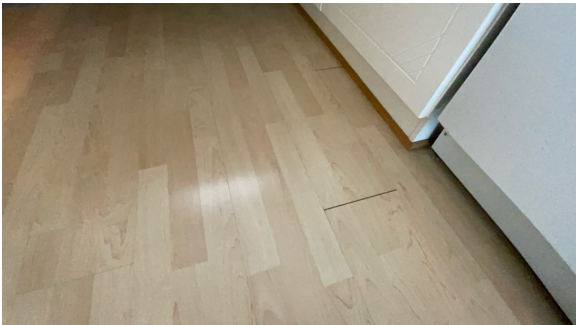
Løse skjøter i laminat

Overflater, inkludert skjøter på laminat og gulvlister, bør utbedres for å hindre videre slitasje og redusere risiko for fuktskader eller oppsamling av smuss. Manglende utbedring kan føre til forringelse av materialene og økt vedlikeholdsbehov over tid.

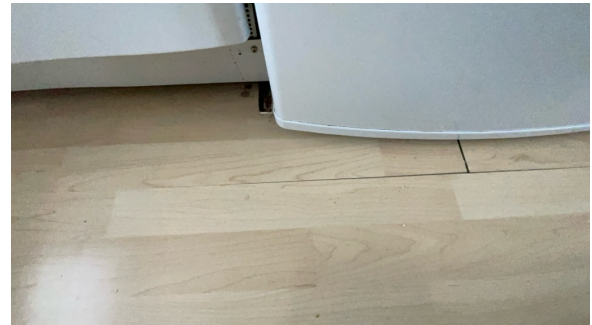
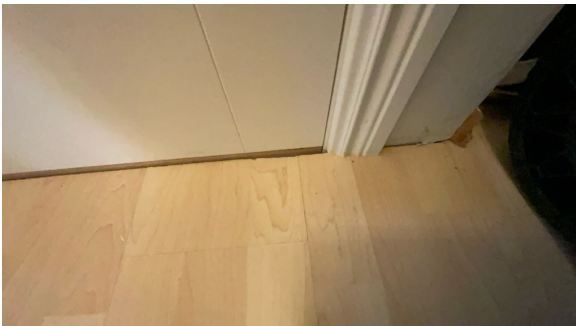
Mangler gulvlist

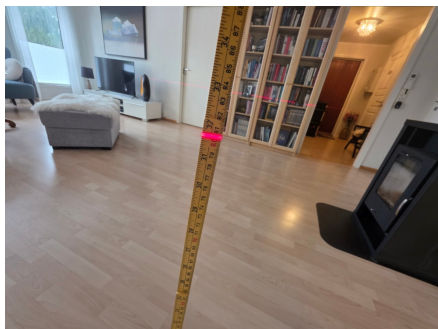
Etasjeskiller er av betongdekke (leca plank) oppført med treverk. Etasjeskiller er av trebjelkelag. Planavvik er utført med retningslaser på stue og i gang. Stue er det målt lokalt avvik på 10mm innenfor 2 meter, og totalt i hele rommet er målt til 10mm. Gang har et lokalt avvik på 5mm totalt innenfor 10mm.

- Målt høydeforskjell på mellom 10 - 20 mm innenfor en lengde på 2 meter. Tilstandsgrad 2 gis med bakgrunn i standardens krav til godkjente måleavvik.

80cm stue

Utbedringskostnad kan varieres ut fra benyttet metode. Utbedring av nivåforskjeller mellom rom er ikke påkrevd, men kan utbedres ved fremtidige renovering.

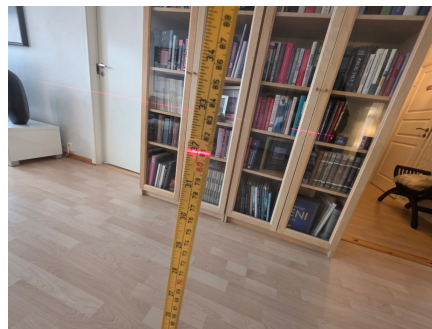
81cm stue innenfor 2m.

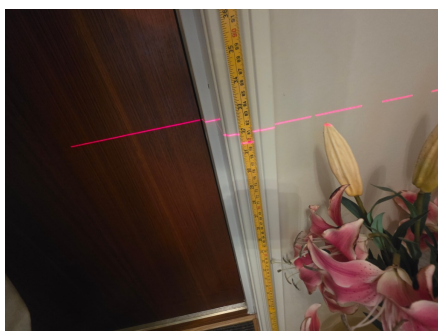
80cm gang

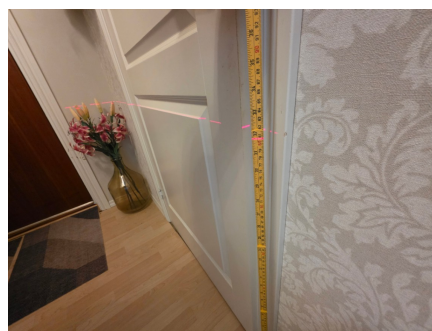
80,5cm i gang

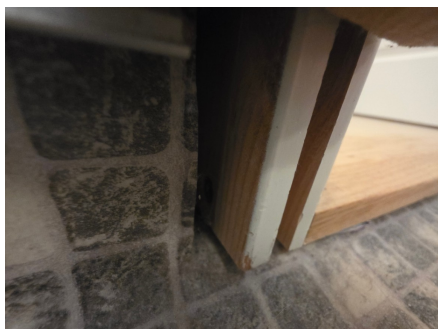
- Det er påvist at høydeforskjell fra topp slukrist til gulv/synlig topp membran ved dørterskel er mindre enn 25 mm.
- Det er påvist avvik i fallforhold til sluk i forhold til krav i forskrift på byggetidspunktet.
- Det er påvist avvik på varmekilde.

Belegget ved dør har ikke en høyde på 25mm

- Varmekilde bør undersøkes og eventuelt repareres av rørfagkyndig personell.
 - Et bad med manglende/reduisert fall til sluk blir mindre funksjonelt og sikkert for brukeren. Dette kan medføre stående vann på gulvet, vann som ikke ledes effektivt til sluket, økt risiko for at vann renner ut av rommet og redusert sklisikkerhet på gulvet.
- Det bør etableres tilstrekkelig fall mot sluk og høydeforskjell på minst 25 mm fra topp slukrist til topp membran ved dørterskel for å oppfylle forskriftskrav og redusere risiko for vannskader.

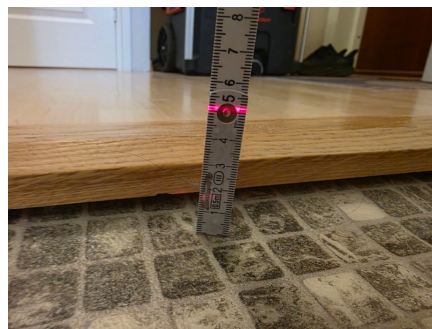
4,5mm ved dør

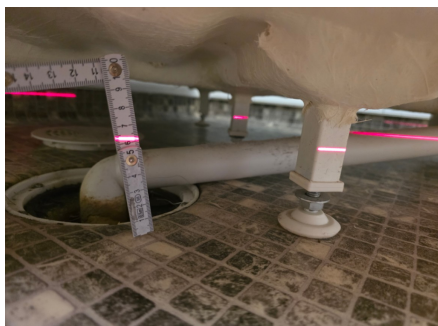
6cm målt på sluk

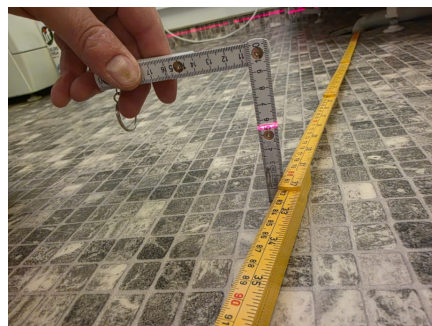
5cm 80cm fra sluk

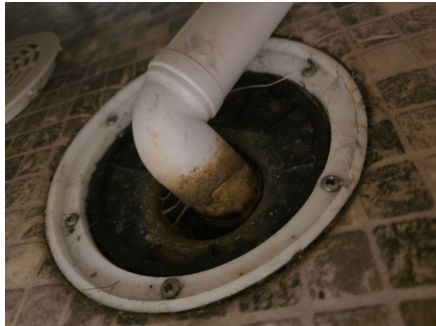
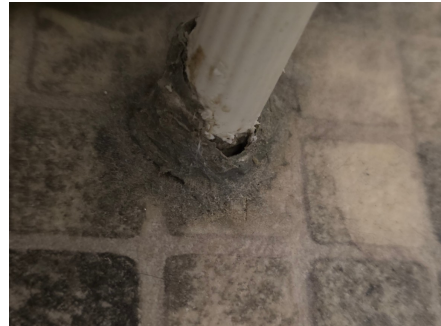
- Det er påvist mangelfull/feil utførelse rundt rørgjennomføringer e.l. som gir fare for fukt i konstruksjonen i våtsone.
- Mer enn halvparten av forventet brukstid er passert på slukløsningen.

Rørføring for toalett er ikke tett.

Tilførsel av vann til toalettet bør utbedres av fagperson for å sikre korrekt utførelse og forhindre lekkasjer eller fuktskader i konstruksjonen. Mangelfull utførelse medfører økt risiko for vannskader og følgeskader på omkringliggende bygningsdeler.

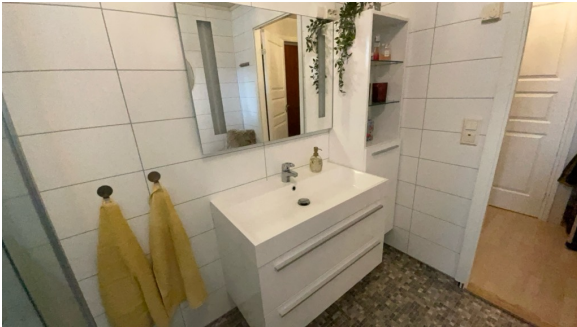
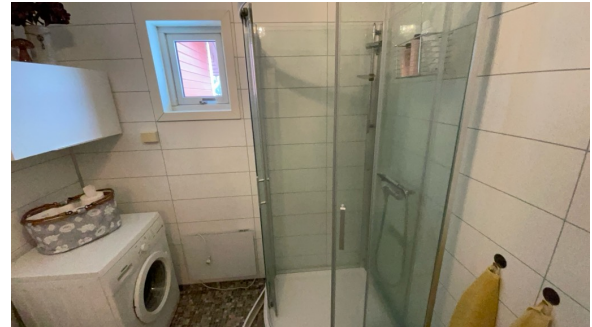
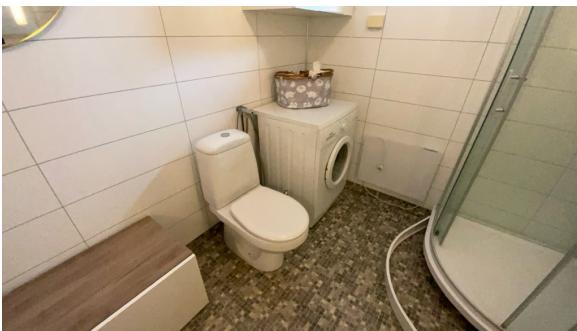
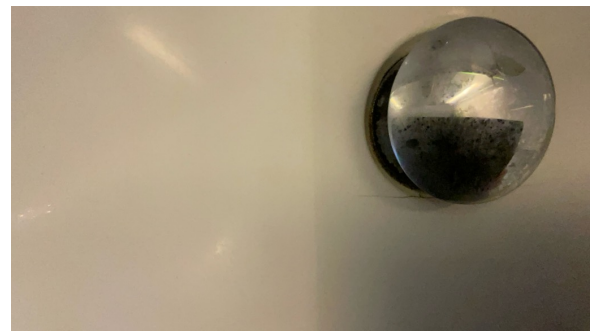
- Det er påvist riss/sprekker i utstyr på våtrommet.

- Riss er vanligvis overfladiske skader i servantens overflate eller glasur. Konsekvensene av riss er hovedsakelig kosmetiske.

Sprekk i emalje

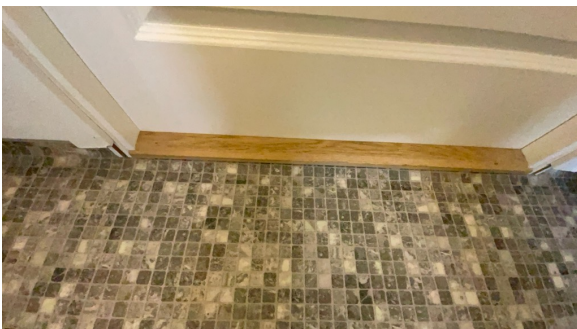
Ingen tilluft under dør.

- Det bør etableres tilfredsstillende tilluft til våtrom f.eks. luftespalte ved dør e.l.
