Tilstandsrapport

Boligbygg med flere boenheter

Ola Setroms veg 36 , 7340 OPPDAL

Befaringsdato: 13.04.2026

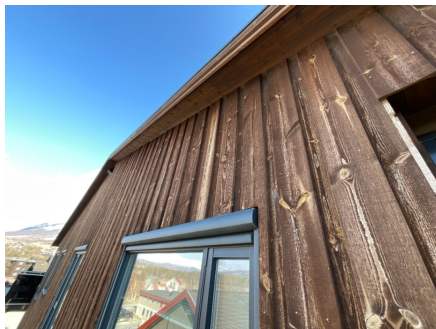
TG 1 Veggkonstruksjon

Veggene har bindingsverkskonstruksjon fra byggeår. Fasaden har stående bordkledning, fasadeskifer og fasadeplater.

Kledningen er visuelt inspisert fra bakkenivå og terrassene der det var tilgjengelig.

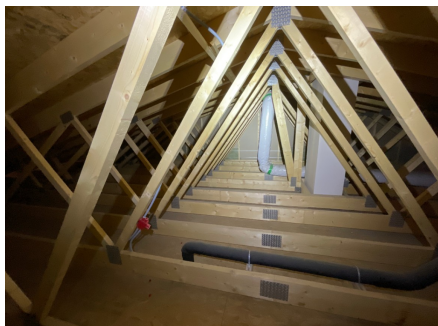
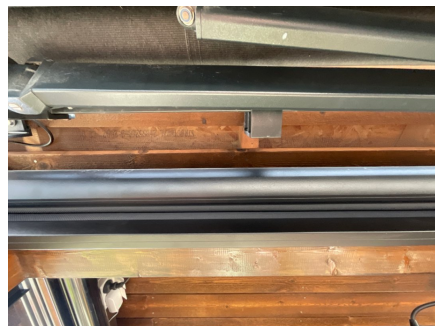
Takkonstruksjonen har W-takstoler i tre og bygget med kaldloft. Lufting er etablert ved raftvegger. Det er inspeksjonsluke inne på kontor opp til kaldloftet.

Luftespalte ved raft.

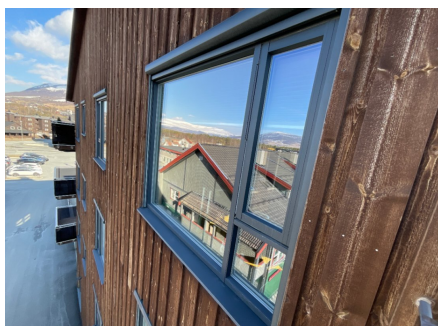
TG 1 Vinduer

Bygningen har malte trevinduer med 3-lags glass.

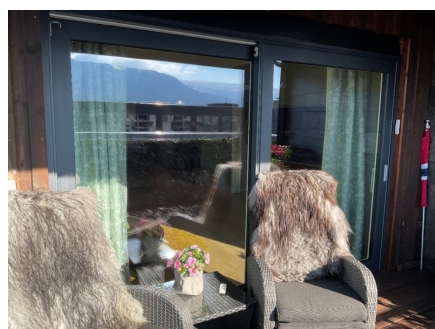
Bygningen har malt hovedytterdør og skyvebalkongdører i malt tre.

Skyvedør har utvendig aluminium.

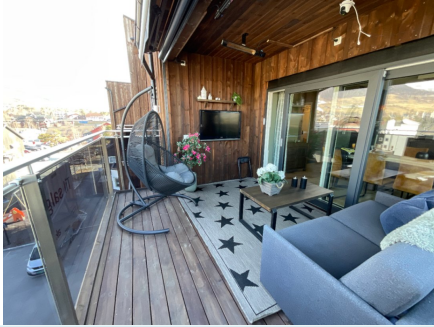
TG 1 Balkonger, terrasser og rom under balkonger

Det er etablert terrasser ut mot øst fra stue og vest ut fra spisestue. Disse har hovedbærere av limtre med bjelkelag opphengt i vegglov og bygget opp i tre. Det er tette gulv med papptekking og overliggende trebord. Rekkverket er med glass.

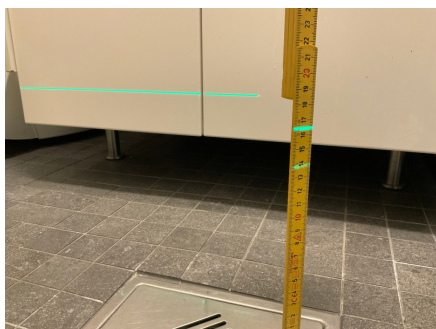
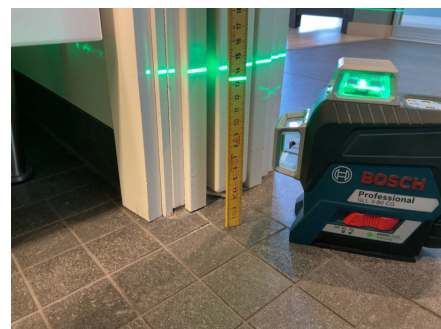
TG 1 Overflater Gulv

Gulvet er flislagt. Rommet har elektriske varmekabler. Fall mot sluk er målt til 30 mm fra topp flis ved dør til topp sluk. Høydeforskjell fra toppen av sluket til toppen av membranen ved dørterskelen er 30 mm.

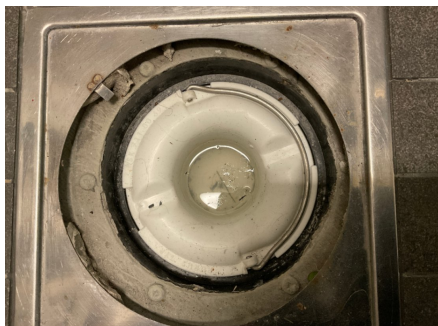
Det er plastsluk og smøremembran med ukjent utførelse.

Synlig membran i sluket.

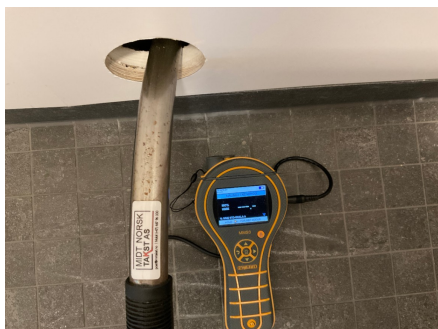
TG 0 Tilliggende konstruksjoner våtrom

Hulltaking er foretatt uten å påvise unormale forhold. Fuktivotemåling (vekt%) i konstruksjonen ble målt til 6. Hulltaking er foretatt inne på vaskerom.

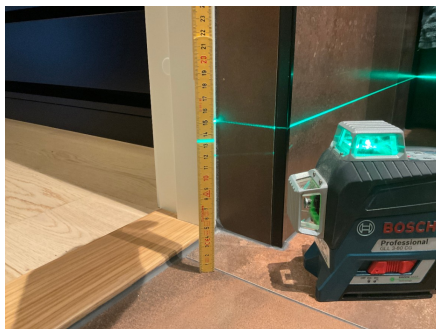
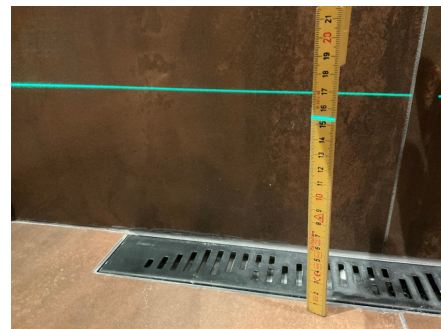
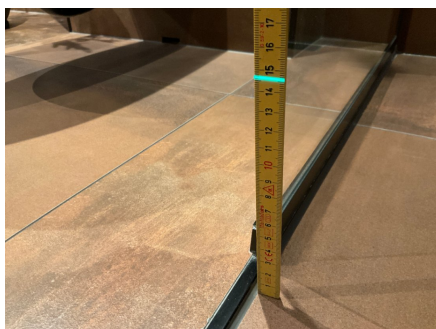
TG 2 Overflater Gulv

Gulvet er flislagt. Rommet har elektriske varmekabler. Fallet ble kontrollmålt til ca. 20 mm fra topp flis ved dør til topp sluk. Det er nedsenk på flisgulv ved dusjsonen på ca. 10 mm. Fall mot nedsenket gulv er ca. 5 mm.

- Det er påvist avvik i krav til høydeforskjell/fall-løsning på våtrommet.

Det er utilstrekkelig fall på gulvet i forhold til gjeldende krav i TEK17. Kravet er at det skal være 25mm fra topp tettesjikt ved dør til topp tettesjikt ved sluk slik som løsningene er på badet. Legges det til grunn tolleranse på - 3mm- er fallet fortsatt lite i forhold til kravet.

- Til tross for avviket i fall/høydeforskjell til sluk, vil gulvet fortsatt kunne lede vann mot sluket, men med redusert effektivitet. Dette kan potensielt øke risikoen for vannansamling i enkelte områder av badet.

Konsekvensen av utilstrekkelig fall er økt risiko for vannansamling på gulvet, som kan føre til fuktskader i konstruksjonen og redusert levetid for gulvet.

Det bør etableres tilstrekkelig fall på gulvet i henhold til gjeldende krav i TEK17 for å sikre tilfredsstillende avrenning mot sluk.

- Som ekstra sikring anbefales det montert vannføler på gulv ved dør som er tilkoblet vannstopventil. Det kan bidra til å forhindre skade i tilstøtende rom ved evt. vannstigning inne i rommet.

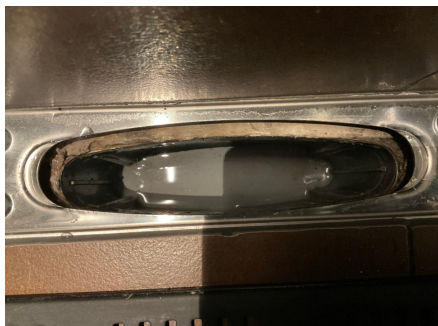
TG 1 Sluk, membran og tettesjikt

Det er slukrenne ved vegg i dusjsonen og smøremembran med ukjent utførelse.

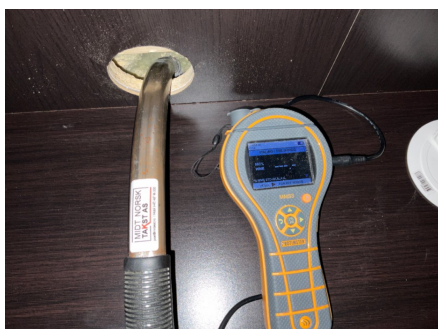
! TG 0 Tilliggende konstruksjoner våtrom

Hulltaking er foretatt uten å påvise unormale forhold. Hulltaking er foretatt fra garderobeskap. Fuktkvotemåling (vekt%) i konstruksjonen ble målt til 6%

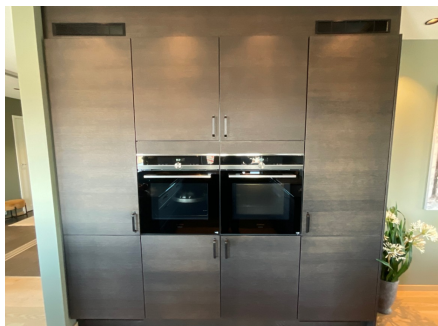
! TG 1 Overflater og innredning

Kjøkkenet har innredning med glatte fronter. Benkeplaten er av stein. Det er integrert kjøleskap, frysenskap, oppvaskmaskin, platetopp, mikrobølgeovn/stekeovn og stekeovn. Ved avtrekksviften er det komfyrvakt. I skapet under vasken er det vannsensor.

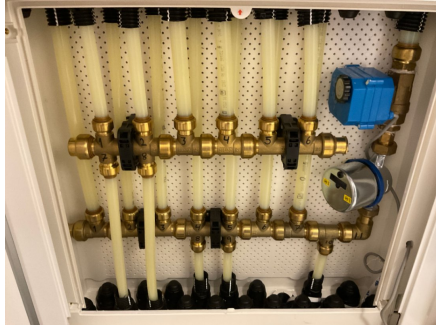
! TG 1 Vannledninger

Innvendige vannledninger er av plast (rør i rør). Det er besiktiget i rørskap.
