# Tilstandsrapport

Boligbygg med flere boenheter

Kirkevegen 83 G, 2414 ELVERUM

Befaringsdato: 16.06.2025

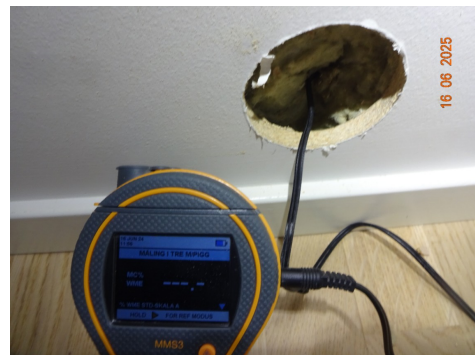
### ! TG 1 Tilliggende konstruksjoner våtrom

Hulltaking er foretatt nederst på delevegg mot våtsonen. Ved bruk av fuktmåler ble det ikke registrert unormale verdier.

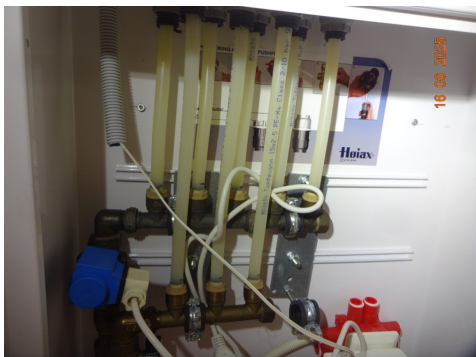
Stoppekran og vannmåler plassert i fordelerskap.  
Vannledninger av rør i rør.  
Koblingskap for vannrør i himling over bad/vaskerom.  
Montert lekkasjestopper.

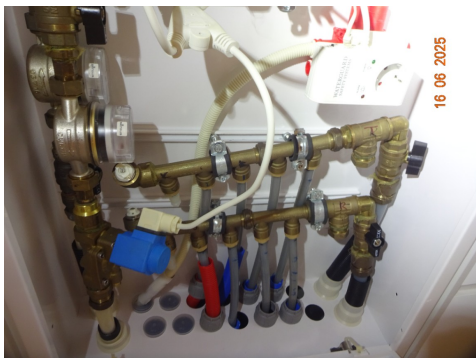
## ! TG 1 Vannbåren varme

Fordelerstokk til vannbåren varme i teknisk skap over bad.

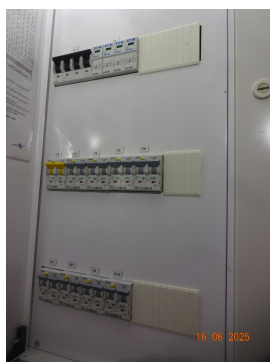
## ! TG 2 Elektrisk anlegg

**Ja**  
Eksisterer det samsvarserklæring?  
**Nei**  
**Ikke fremlagt samsvarserklæring fra byggeåret.**
  5. Foreligger det kontrollrapport fra offentlig myndighet – Det Lokale Eltilsyn (DLE) eller eventuelt andre tilsvarende kontrollinstanser med avvik som ikke er utbedret eller kontrollen er over 5 år?

**Kostnadsestimat: Ingen umiddelbar kostnad**
