Tilstandsrapport

Boligbygg med flere boenheter

Hølleskaret 30 , 4521 LINDESNES

Oppdragsnr.: 22592-1063

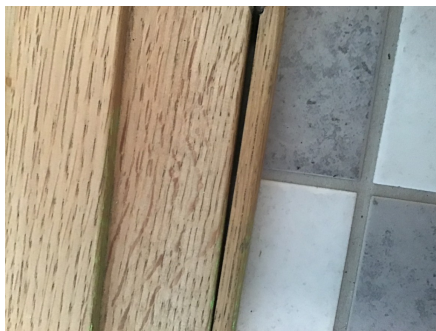
- Til tross for avviket i fall/høydeforskjell til sluk, vil gulvet fortsatt kunne lede vann mot sluket, men med redusert effektivitet. Dette kan potensielt øke risikoen for vannansamling i enkelte områder av badet.
- Andre tiltak:

For våtrom skal gulv ha tilstrekkelig fall og sikkerhet mot vannlekkasje. Begrenset høydeforskjell reduserer evnen til å lede vann mot sluk og gir lavere sikkerhet mot vann som kan renne ut av rommet. Manglende dokumenterbart oppbrett av membran ved dørterskel øker risikoen for fuktgjennomtrengning til tilstøtende konstruksjoner ved eventuell vannlekkasje og større vannoppsamling på gulv.

Rommet er et vaskerom med varmtvannsbereder, vaskemaskin og utslagsvask, noe som normalt gir lavere vannbelastning enn bad med dusj. Likevel vil installasjoner som vaskemaskin og varmtvannsbereder representere en reell lekkasjerisiko, og forholdet vurderes derfor fortsatt som en svakhet i konstruksjonen.

Det anbefales jevnlig kontroll av eventuelle installasjoner og være oppmerksom på vannoppsamling på gulv som vil ledes til sluk med redusert effekt. Ved fremtidig oppgradering bør det etableres tilfredsstillende fall mot sluk samt dokumentert membranoppbrett ved dørterskel.

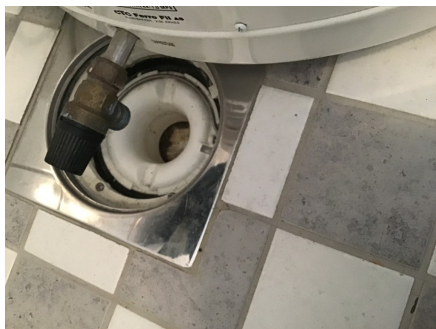
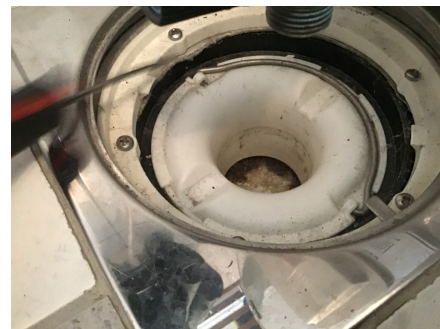
ETASJE > VASKEROM

! TG 1 Sluk, membran og tettesjikt

Det er plastsluk og smøremembran med ukjent utførelse.

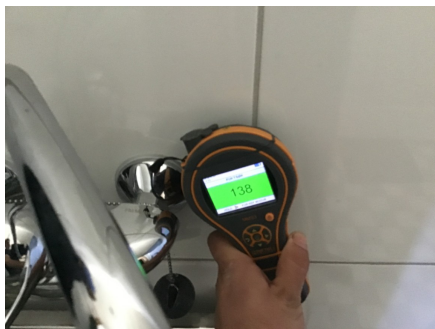
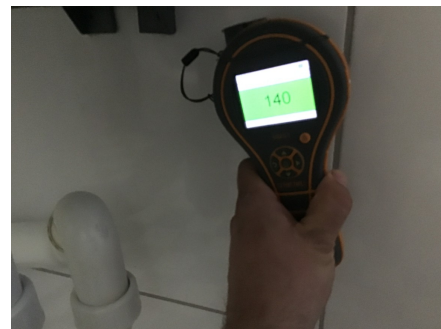
ETASJE > BAD

- Til tross for avviket i fall/høydeforskjell til sluk, vil gulvet fortsatt kunne lede vann mot sluket, men med redusert effektivitet. Dette kan potensielt øke risikoen for vannansamling i enkelte områder av badet.
- Andre tiltak:

For våtrom skal gulv ha tilstrekkelig fall og sikkerhet mot vannlekkasje. Begrenset høydeforskjell reduserer evnen til å lede vann mot sluk og gir lavere sikkerhet mot vann som kan renne ut av rommet. Manglende dokumenterbart oppbrett av membran ved dørterskel øker risikoen for fuktgjennomtrengning til tilstøtende konstruksjoner ved eventuell vannlekkasje og større vannoppsamling på gulv.

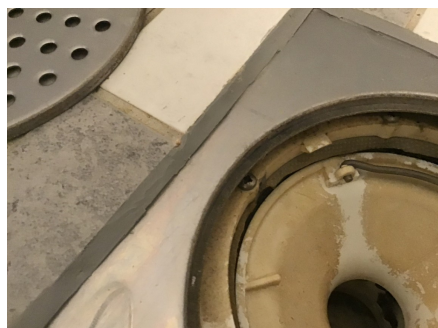
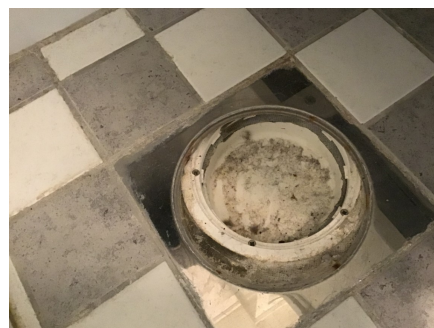
ETASJE > BAD

Det er plastsluk og smøremembran med ukjent utførelse.

Det er registrert 2 sluker på gulv, hvor det er en hovedsluk i dusjsonen og en hjelpesluk utenfor dusjsonen.
