# Tilstandsrapport

Del av en vertikaldelt tomannsbolig

Frøyas vei 14D , 1782 HALDEN

Befaringsdato: 13.02.2026

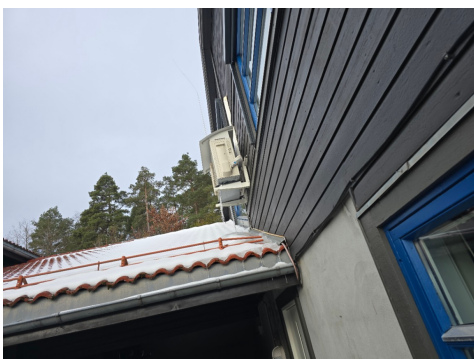
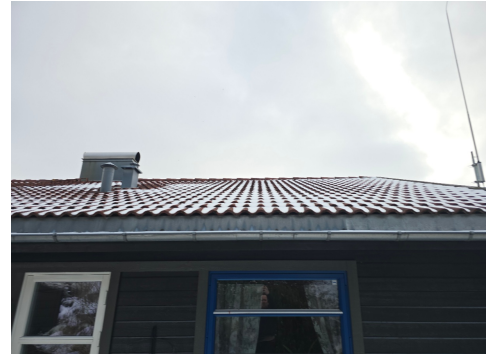
Dette er uheldig siden dette kan medføre til fuktnissig i bakenforliggende konstruksjon.

Alderen på taktekkingen tilsier at det bør følges med på tilstanden, da risikoen for lekkasjer og skader i konstruksjonen øker etter hvert som brukstiden nærmer seg slutten.

Det anbefales å flytte ytterdelen til varmepumpen og plassere denne på terreng for å unngå isdannelse på taket, som kan føre til fuktnissig i underliggende konstruksjon.

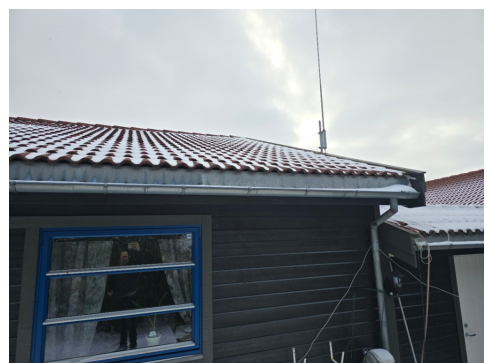
### Nedløp og beslag

Renner, nedløp og beslag bør følges opp og vurderes for utskifting når tilstanden tilsier det, da mer enn halvparten av forventet brukstid er passert.

Dersom tiltak ikke gjennomføres, øker risikoen for lekkasjer.

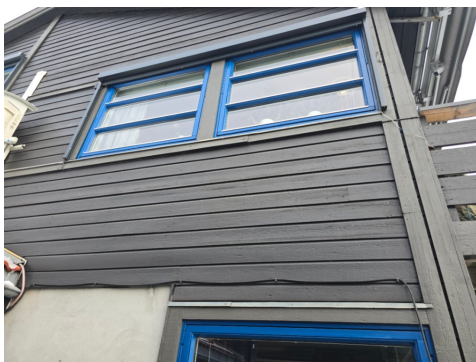
### Veggkonstruksjon

Registrert noe tørkesprekker på trekledning mot sør.

Tørkesprekker i trekledningen krever jevnlig vedlikehold og overflatebehandling for å forhindre ytterligere skader. Dersom tiltak ikke utføres, kan dette føre til redusert levetid på kledningen og økt risiko for fuktinntrengning i veggkonstruksjonen.

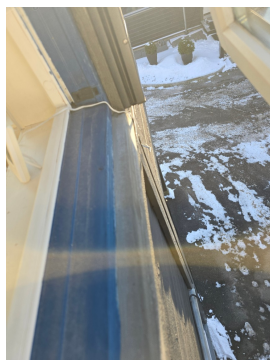
- Karmene i vinduer er slitte og det er sprekker i trevirket.

Dersom tiltak ikke gjennomføres, kan det oppstå fukt- og råteskader i vinduer og tilstøtende konstruksjoner.

Det bør utføres vedlikehold og utbedring av slitte og sprukne vinduskarmen for å hindre ytterligere forringelse.

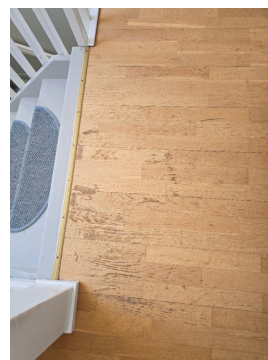
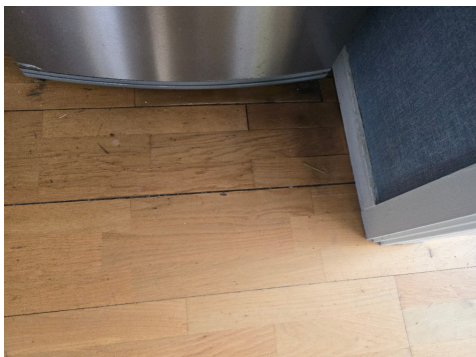
Parkettgulv ved kjøleskap er fuktskadet.

Glipper og sprekker i laminatgulv i boden i u.etg.

Parkettgulvet bør utbedres eller skiftes ut der det er fuktskadet. Ingen utslag på fuktighet ved fuktsøk på befaringsdagen.

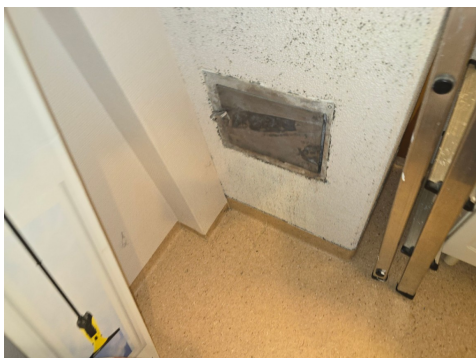
- Det er påvist brennbart materiale nærmere enn 300 mm fra sotluke/feiluke.
- Ildfast plate mangler på gulvet under sotluke/feiluke på pipe.
- Det er avvik:

Manglende tiltak kan medføre økt risiko for brann.

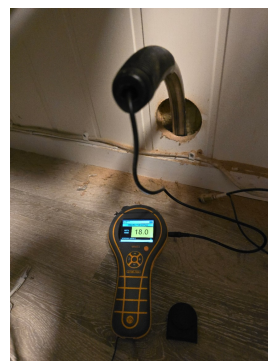
## ! TG 2 Rom Under Terreng

Gulvet har lamina og vegger har panelplater. Hulltaking er foretatt og det er påvist målinger som er i grenseland for hva som regnes som skadelig fukt.

Hulltaking er foretatt i bod. Fuktkvotemåling (vekt%) i konstruksjonen ble målt til 18.

Forhøyede fuktverdier kan føre til råte, muggdannelse og skader på konstruksjonen.

Det bør gjennomføres ytterligere fuktmålinger i veggkonstruksjonen, spesielt i perioder med mye nedbør, for å avdekke om fuktigheten i utlektede vegger øker.

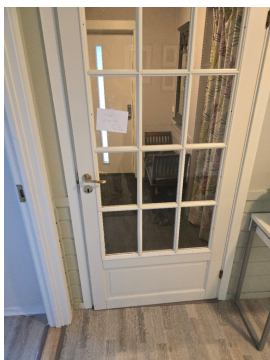
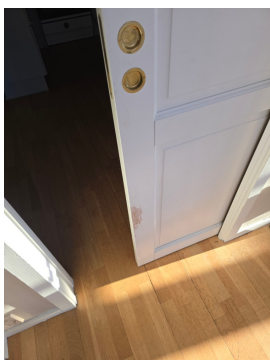
## TG 2 Innvendige dører

- Det er påvist avvik som tilsier at det bør foretas tiltak på enkelte dører.
- Det er avvik:

Det anbefales å utbedre merke og bruksslitasje på dører, samt justere glassdøren slik at den ikke går i anslaget.  
Dersom tiltak ikke utføres, kan dette føre til ytterligere slitasje og redusert funksjon.

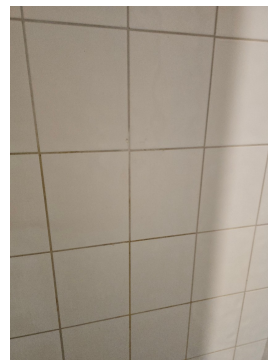
- Det er påvist at flisfuger har riss/sprekker.
- Det er avvik:

Det er registrert begynnende riss i fuger i dusjonen på badet.  
Det har tidligere vært dusjvegger montert, derfor hull i fliser i våtsonen til dusjen.

- Slike riss/sprekker kan indikere bakenforliggende fuktskader, og konstruksjonen bør observeres jevnlig for å vurdere utvikling.
- Tiltak:

Fuger med riss og sprekker må holdes under jevnlig oppsikt, det anbefales å montere dusjkabinett slik at det ikke blir dusjet direkte på vegger og gulv.

Hull i fliser i våtsonen bør tettes for å redusere risikoen for vanninntrengning og påfølgende skader på underliggende konstruksjoner.

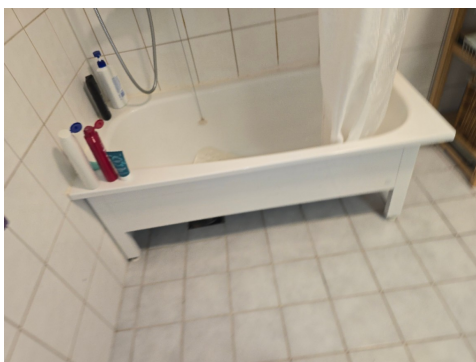
## TG 2 Overflater Gulv

- Det er påvist avvik i fallforhold til sluk i forhold til krav i forskrift på byggetidspunktet.

• Til tross for avviket i fall/høydeforskjell til sluk, vil gulvet fortsatt kunne lede vann mot sluket, men med redusert effektivitet. Dette kan potensielt øke risikoen for vannansamling i enkelte områder av badet.

Det anses derfor ikke nødvendig å utføre tiltak med hensyn til fallforhold før renovering.

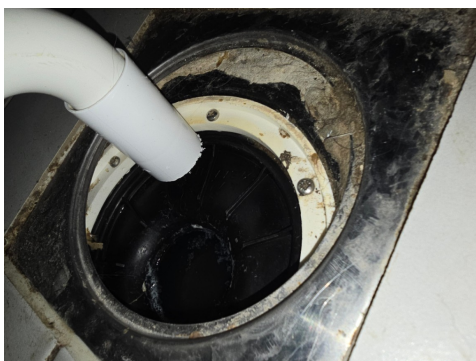
### ! TG 2 Sluk, membran og tettesjikt

Manglende eller feil utført membran medfører økt risiko for fuktskader i konstruksjonen, noe som kan føre til omfattende skader og kostnader over tid.

Ved renovering av baderommet må hele tettesjiktet skiftes på baderommet.

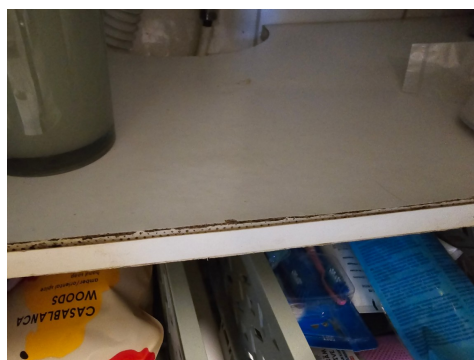
### ! TG 2 Sanitærutstyr og innredning

• Det er påvist skader på innredning.

Det må forventes å skifte alt sanitært utstyr ved renoveringen av baderommet.

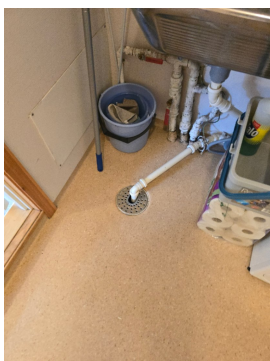
Dersom tiltak ikke gjennomføres er det større risiko for lekkasjer.

Det bør vurderes å skifte ut vinylbelegget, da over halvparten av forventet levetid er utløpt.

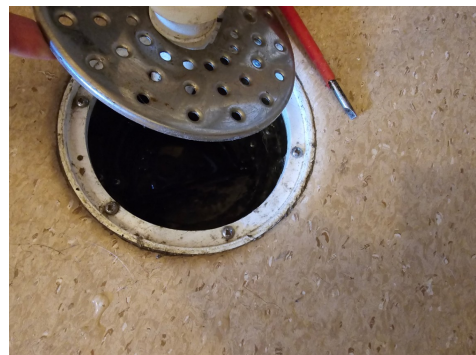
### TG 2 Sluk, membran og tettesjikt

- Overvåk tilstanden jevnlig. For å få tilstandsgrad 0 eller 1 må tettesjiktet skiftes ut, men tidspunktet for når dette er nødvendig er vanskelig å si noe om.

Det anbefales å overvåke tilstanden jevnlig og vurdere utskifting av tettesjiktet for å redusere risikoen for lekkasjer og fuktskader i konstruksjonen, da over halvparten av levetiden til belegget er utløpt.

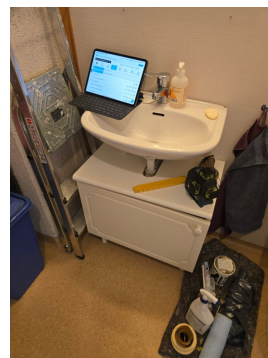
### TG 2 Sanitærutstyr og innredning

Innredningen har en eldre standard, og det bør vurderes oppgradering ved behov for å sikre funksjonalitet og estetikk.

Konsekvensen av å ikke oppgradere kan være at det oppstår feil og skader.

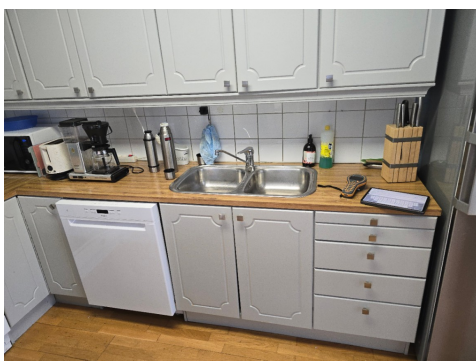
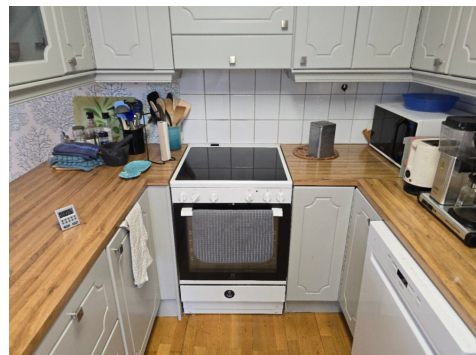
Registrert merke på benkeplate og fronter, samt at det tidligere har vært lekkasje i benkeskap under kum som har medført til swelling på bunnplate.

Dersom tiltak ikke gjennomføres, er det økt risiko for skader og redusert brukervennlighet.

Kjøkkenet har en alder og slitasjegrad som tilsier at det bør vurderes å skifte hele innredningen for å sikre funksjonalitet og hindre ytterligere skader.

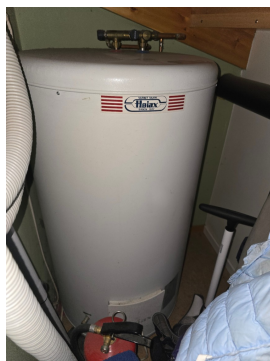
- Det er ikke behov for utbedringstiltak siden tanken fungerer i dag, men ut ifra alder kan skader plutselig oppstå på eldre tanker.

Konsekvensen ved videre bruk av eldre varmtvannsberedere er økt risiko for lekkasje og påfølgende vannskader.

Det anbefales å vurdere utskifting av varmtvannsberederen, da den er fra byggeåret og har overskredet forventet levetid.
