# Praktisk og innholdsrik bolig over 2 plan med god løsning - 3 soverom!

Befaringsdato: 13.02.2026

Rapportdato: 25.02.2026

# Tilstandsrapport

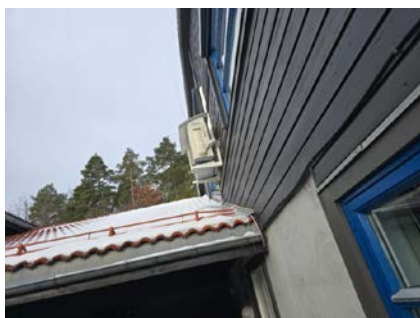
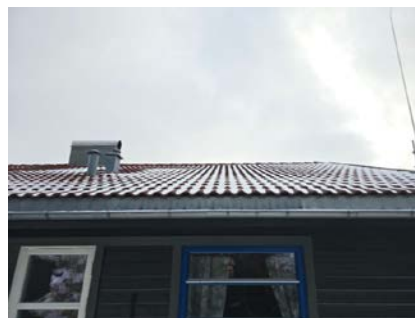
### TG 2 Nedløp og beslag

Takrenner, nedløp og beslag tilknyttet taket av sink.

Renner, nedløp og beslag bør følges opp og vurderes for utskifting når tilstanden tilsier det, da mer enn halvparten av forventet brukstid er passert.

Dersom tiltak ikke gjennomføres, øker risikoen for lekkasjer.

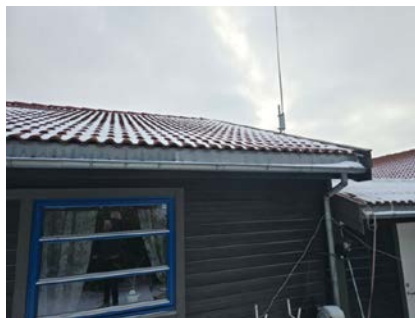
### TG 2 Veggkonstruksjon

Veggene har bindingsverkskonstruksjon fra byggeår.

Registrert noe tørkesprekker på trekledning mot sør.

Tørkesprekker i trekledningen krever jevnlig vedlikehold og overflatebehandling for å forhindre ytterligere skader. Dersom tiltak ikke utføres, kan dette føre til redusert levetid på kledningen og økt risiko for fuktinntrengning i veggkonstruksjonen.

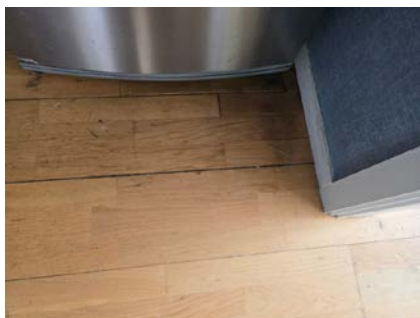
## TG 1 Etasjeskille/gulv mot grunn

Etasjeskiller er av trebjelkelag.  
Det er støpt betonggulv i u.etg.

Det er utført målinger med linjelaser på befaringsdagen.  
Det er målt 12mm retningsavvik i stuen og 10mm på kjøkkenet.  
I u.etg er det målt 6-8mm retningsavvik på oppholdsrom.

- Det er påvist brennbart materiale nærmere enn 300 mm fra sotluke/feieluke.
- Ildfast plate mangler på gulvet under sotluke/feieluke på pipe.
- Det er avvik:

Manglende tiltak kan medføre økt risiko for brann.

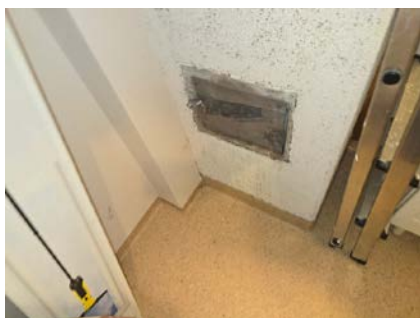
## TG 2 Rom Under Terreng

Rom Under Terreng: Gulvet har lamina og vegger har panelplater. Hulltaking er foretatt og det er påvist målinger som er i grenseland for hva som regnes som skadelig fukt. Hulltaking er foretatt i bod. Fuktkvotemåling (vekt%) i konstruksjonen ble målt til 18.

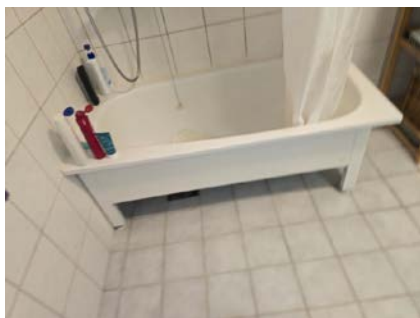
### TO 2 Sluk, membran og tettesjikt

Manglende eller feil utført membran medfører økt risiko for fuktskader i konstruksjonen, noe som kan føre til omfattende skader og kostnader over tid.

Ved renovering av baderommet må hele tettesjiktet skiftes på baderommet.
