Tilstandsrapport

📍 Slettevegen 55, 4480 KVINESDAL

gnr. 129, bnr. 3

Befaringsdato: 06.08.2024

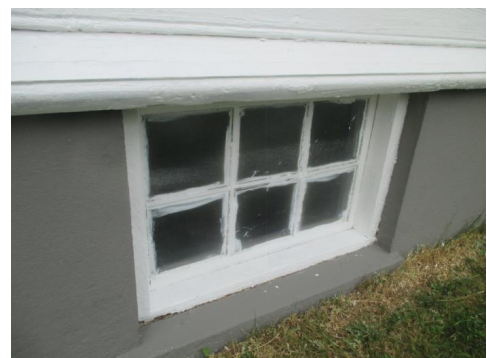
En del vedlikehold må beregnes på vinduer med enkelte utskiftninger på noe sikt på grunn av normal slitasje og elde.

Eldre opprinnelig kjellervindu.

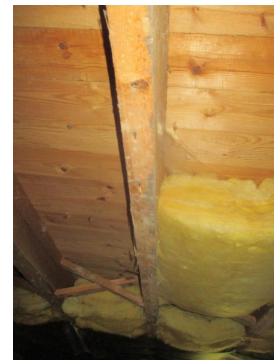
- Målt høydeforskjell på over 15 mm gjennom hele rommet. Tilstandsgrad 2 gis med bakgrunn i standardens krav til godkjente måleavvik.

Mangler noe isolasjon i himling grovkjeller.

Anbefaler at himling i grovkjeller blir platet igjen.

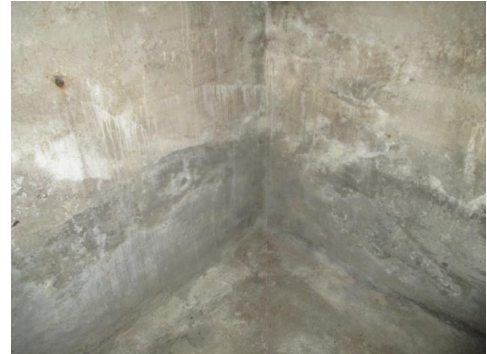
Noe fuktvandring ble registrert ved søk på grunnmur og direkte på støpte gulv med en fuktighetsindikator.
Dette har sammenheng med at det ikke ble brukt fuktsperre (plast) under gulvstøpen og fundamenter i denne byggeperioden, som gjør at det alltid vil kunne bli noe oppsug av jordfuktighet. Noe skyldes alder på drenering.
Er også en del salutslag og fuktmerker. Ikke hele kjellergulvet er støpt.

Fuktmerker og noe fuktvandring i grunnmur.

Rommene fungerer med dagens bruk som en grovkjeller. Det er viktig at ikke grunnmur blir foret ut og lukket inne før årsaken til noe fuktighet er blitt utbedret.

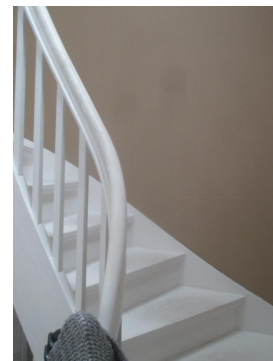
- Håndløper bør monteres, men det var ikke krav på byggetidspunktet.

Trapp til loftet.

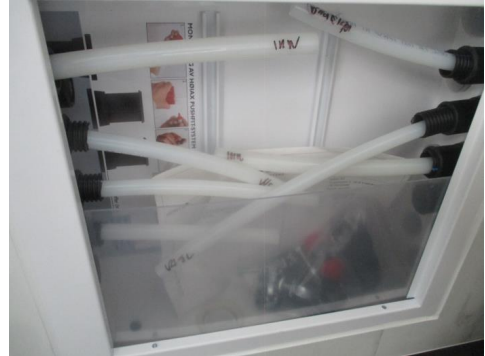
Alt av vvs utstyr må kjøpes inn og monteres.

Fordelerskapet er ikke koblet til.

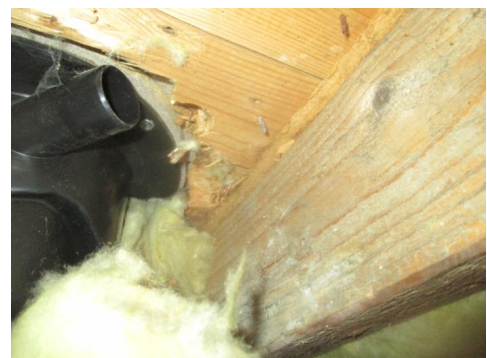
Vurdering og fuktmåling er foretatt i underliggende åpen himling, uten å påvise unormale forhold. Måleresultat: 9,4 vektprosent.

Fuktmåling i underliggende åpen himling.

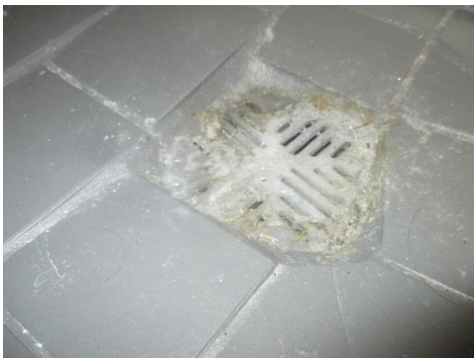
- Det er påvist tegn på utettheter på våtrommet.
- Mer enn halvparten av forventet brukstid er passert på membranløsningen.
- Mer enn halvparten av forventet brukstid er passert på slukløsningen.
- Det er avvik:

Er blitt benyttet gulvlister som er en dårlig løsning på et våtrom og vil mest sannsynlig ikke holde tett ved en lekkasje i overgangen gulv og vegg. Sluk rist er fuget fast og kan dermed ikke vurderes.

Slukrist sitter fast.

- Våtrommets tettesjikt/membran står foran utbedring/utskifting.
- Tiltak:

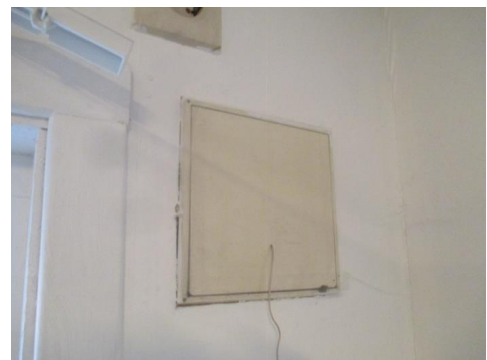
Ventil i ytterveggen.

- Det bør etableres tilfredsstillende tilluft til våtrom f.eks. luftespalte ved dør e.l.
- Elektrisk avtrekksvifte bør monteres for å lukke avviket.

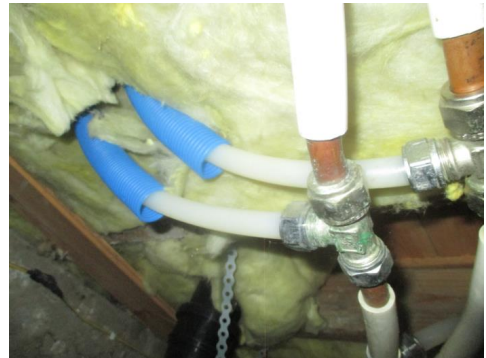
- Det er påvist at eventuelt lekkasjevann fra rør i rør system ikke ledes til sluk eller annen kompensere løsning.
- Mer enn halvparten av forventet brukstid er passert på innvendige vannledninger.

Åpne koblinger i himling grovkjeller.

- I forbindelse med oppgradering av våtrom vil det være naturlig med utskiftning av rør.
- Det bør foretas tiltak på anlegget som sikrer bedre løsning på eventuelt lekkasjevann fra rør i rør system.

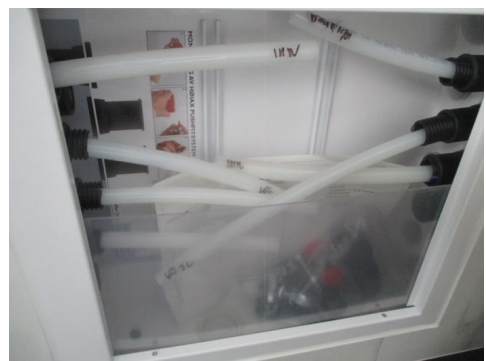
Nytt fordelerskap på badet loft som ikke er koblet til.

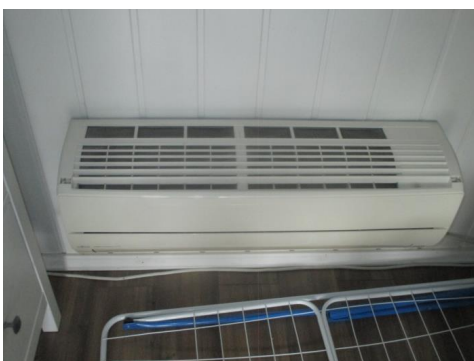
Eldre varmepumpe under trapp.

- Det er ikke behov for utbedringstiltak siden varmesentralen fungerer i dag, men ut ifra alder kan skader plutselig oppstå på eldre anlegg.

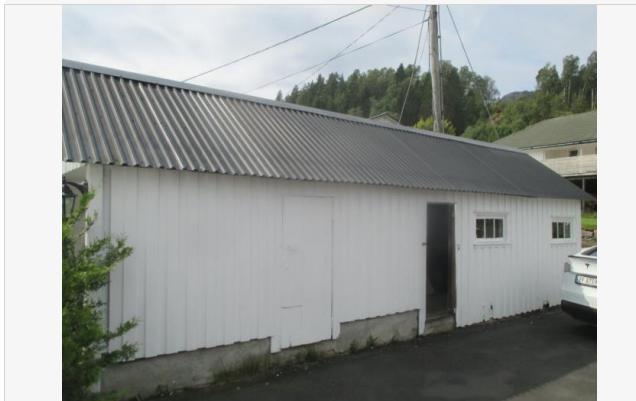
Uthus

- Eldre slitt/skadet uthus som bærer preg av mangel på vedlikehold over lengre tid.
- Sprekker i ringmur.
- Større skjevheter i vegg og takkonstruksjon.
- Råteskader på kledning og en vegg i mot nabo er delvis åpen inntil reisverk.
- Spor etter borebiller.
- Anbefaler takrenner for å unngå ekstra fuktbelastning på fasader.
- Slitt takteking.
- Større oppgraderinger må beregnes på denne bygningen.

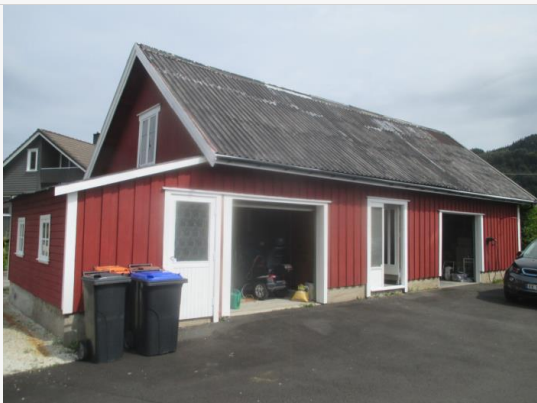
Garasje

- Støpt ringmur med noen sprekker.
- To nyere støpte gulv.
- Takkonstruksjonen av sperrebukker med åser og bord som undertak.
- Belegg på takplater har løsnet enkelte steder.
- Noe skjevheter i vegg og takkonstruksjonen.
- Noe slitt kledning som er mest slitt i mot vei.
- To eldre vippeporter.
- En del vedlikehold må beregnes på denne bygningen med enkelte oppgraderinger på noe sikt på grunn av alder på forskjellige bygningselementer.
