# Tilstandsrapport

Boligbygg med flere boenheter

Henrik Wergelands gate 76 A, 4614  
KRISTIANSAND S

# gnr. 150, bnr. 520, snr. 7

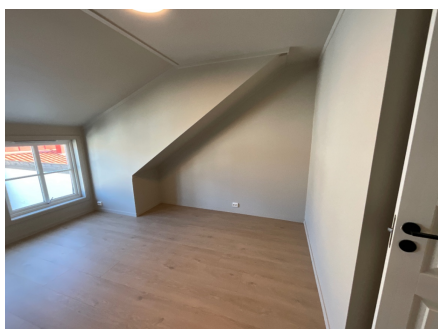
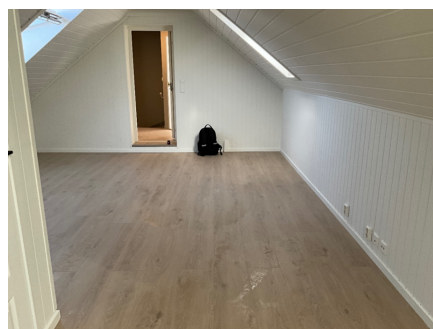
### TG 2 Etasjeskille/gulv mot grunn

- Det er målt høydeforskjell på mellom 15-30 mm gjennom hele rommet. Tilstandsgrad 2 gis med bakgrunn i standardens krav til godkjente måleavvik.
- Målt høydeforskjell på mellom 10 - 20 mm innenfor en lengde på 2 meter. Tilstandsgrad 2 gis med bakgrunn i standardens krav til godkjente måleavvik.

- For å få tilstandsgrad 0 eller 1 må høydeforskjeller rettes opp. Ytterligere undersøkelser må foretas for å få kartlagt omfanget for utbedring.

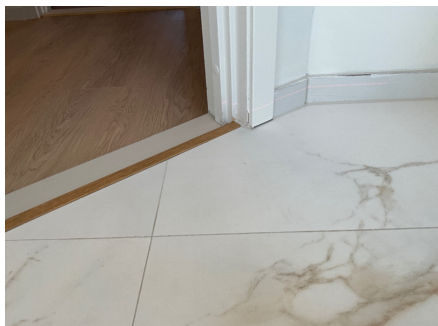
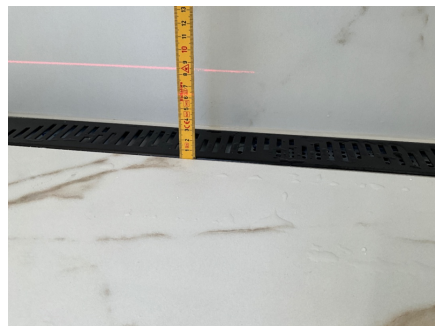
Det er flislagt gulv med elektriske varmekabler. Det er ca 25 mm. høydeforskjell fra flis ved dør til slukrist.

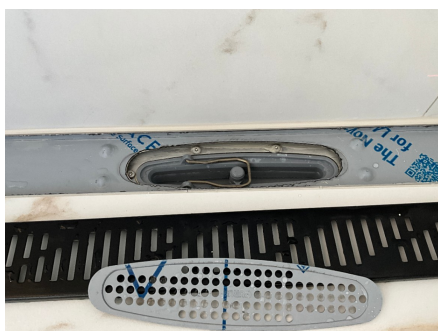
### TG 1 Sluk, membran og tettesjikt

Det er slukrenne ved vegg i dusjsonen og smøremembran med dokumentert utførelse.

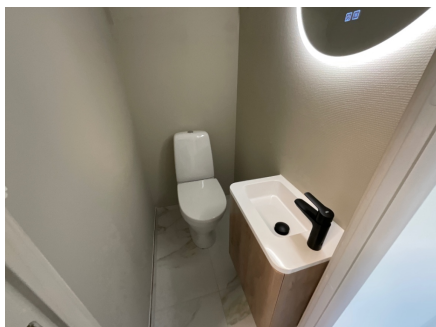
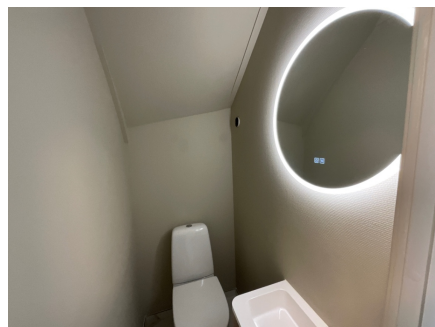
### TG 1 Overflater og konstruksjon

Toalettrom med håndvask og toalett.

På gulvet er det fliser, vegger med overflater av alte plater. I taket er det malte plater.

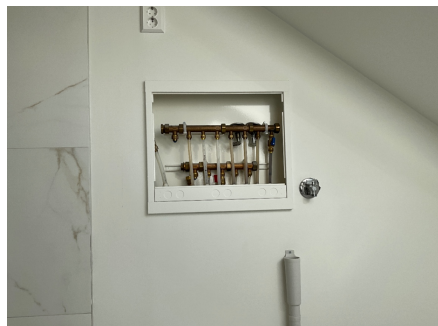
### TG 1 Vannledninger

Innvendige vannledninger er av plast (rør i rør). Det er besikket i rørskap.

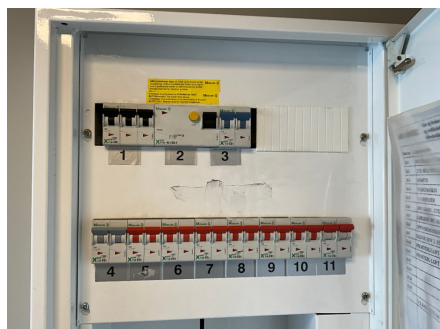
Det elektriske anlegget har automatsikringer. Sikringsskapet er plassert i gangen.

Tilstandsgrad 1 er satt på bakgrunn av fremviste samsvarserklæring på anlegget.
