Tilstandsrapport

Rekkehus

Vardheivegen 14A , 4340 BRYNE

Befaringsdato: 18.03.2026

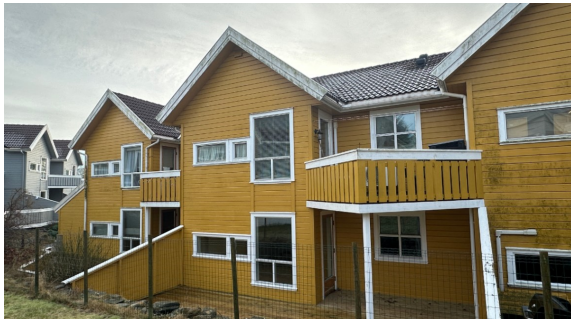
Tegn til kondensering/avskalling i enkelte vinduskarmer, dette skyldes normalt for liten utskiftning av inneluften. Ingen registrert fukt ved overflatemåling.
Stedvis iring i beslag og hengsler, påregnelig normalt.

Jevnlig overflatebehandlinger må påregnes.
Justeringer/smøring av hengsler/beslag og pakninger anbefales.

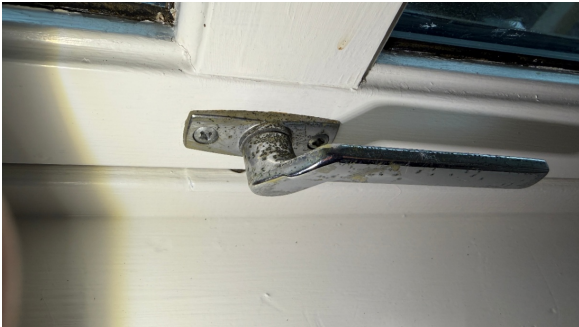
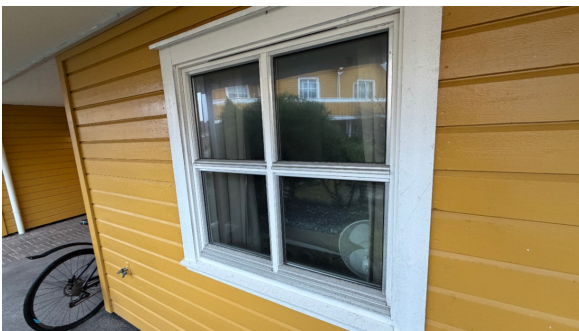
TG 2 Dører

Tegn til kondensering i terrassedør, dette skyldes normalt for liten utskiftning av inneluften. Ingen registrert fukt ved overflatemåling.
Stedvis iring i beslag og hengsler, påregnelig normalt.

Jevnlig overflatebehandlinger må påregnes.
Justeringer/smøring av hengsler/beslag og pakninger anbefales.

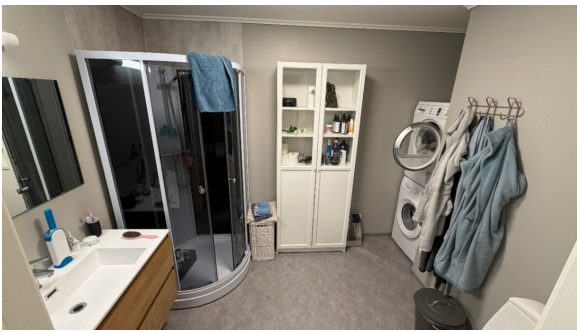
TG 1 Overflater vegger og himling

Avvik fra anbefalt oppbrett, men vurderes å ha liten praktisk betydning så lenge gjennomføringen er tett og det ikke er registrert fuktproblemer.

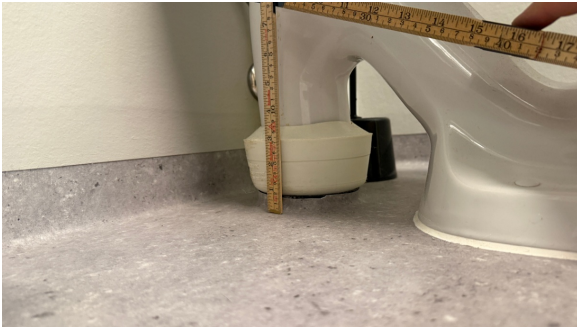
TG 2 Sluk, membran og tettesjikt

Noe begrenset tilkomst for inspeksjon av sluk, anbefaler nærmere kontroll ved tilgang.
Ingen spesielle avvik registrert på synlig del av sluk.

- Det er påvist mangelfull/feil utførelse rundt rørgjennomføringer e.l. som gir fare for fukt i konstruksjonen i våtsone.
- Mer enn halvparten av forventet brukstid er passert på slukløsningen.
- Sluk har begrenset mulighet for inspeksjon og rengjøring.
- Det er påvist andre avvik:

Løsningen/utførelsen rundt rørgjennomføringer gir fare for fukt inn i konstruksjoner. Lokal utbedring/sillikonerer må vurderes.

Løsningen/utførelsen rundt rørgjennomføringer gir fare for fukt inn i konstruksjoner. Lokal utbedring må vurderes.
