# Tilstandsrapport

Tomannsbolig

Bråtenstubben 10 B, 1900 FETSUND

Befaringsdato: 08.09.2025

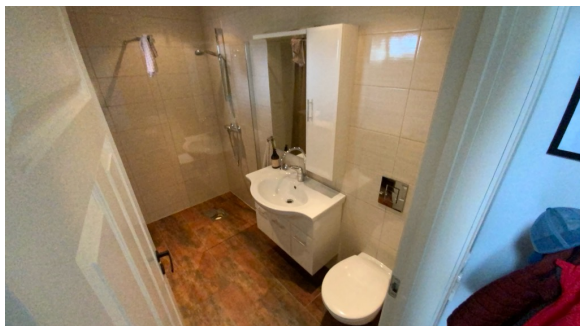
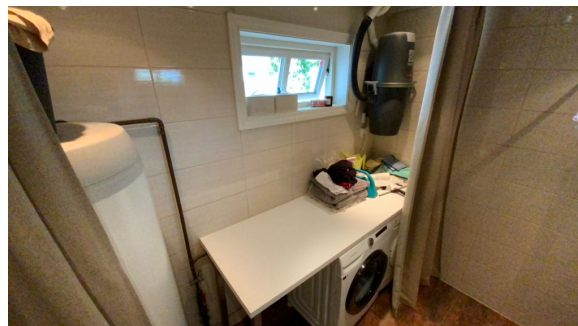
## 1. ETASJE > BAD/VASKEROM

- Det er påvist at noen fliser har bom (hulrom under).
- Det er påvist avvik i fallforhold til sluk i forhold til krav i forskrift på byggetidspunktet.

• Selv om bom eller hull lyd ikke alltid er et umiddelbart problem, bør det overvåkes nøye før eventuell utvikling i sprekker i flisfuger e.l. oppstår. Dette må en foreta tiltak for, for å begrense utviklingen.

Til tross for avviket i fall/høydeforskjell til sluk, vil gulvet fortsatt kunne lede vann mot sluket, men med redusert effektivitet. Dette kan potensielt øke risikoen for vannansamling i enkelte områder av badet.

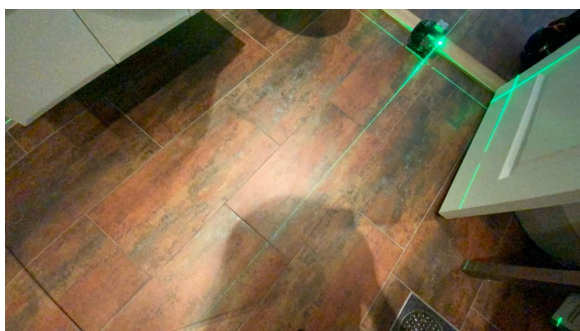
### TG 2 Sluk, membran og tettesjikt

• Det er viktig å merke seg at levetiden til en membran varierer basert på kvalitet, installasjon og bruk. Eldre membraner kan bli sprø og sprekke opp, noe som fører til at de mister sin vanntettende funksjon. Dette kan resultere i vannlekkasjer gjennom vegger og gulv og fuktskader.

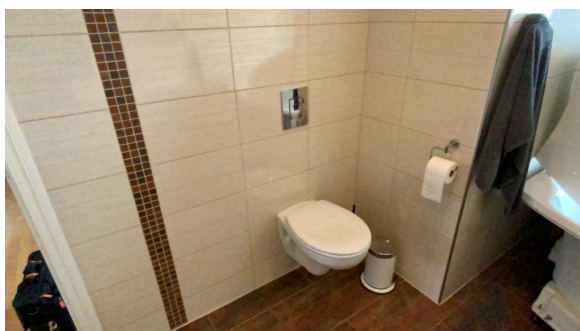
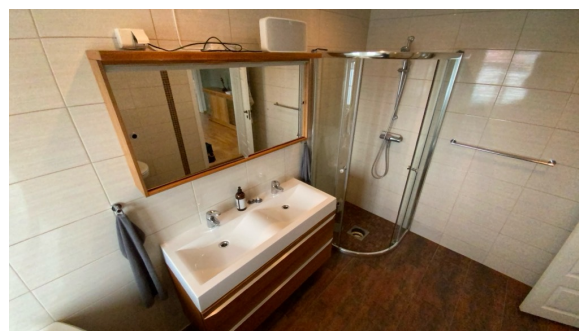
### TG 1 Overflater vegger og himling

- Det er påvist at noen fliser har bom (hulrom under).
- Det er påvist avvik i fallforhold til sluk i forhold til krav i forskrift på byggetidspunktet.

• Selv om bom eller hull lyd ikke alltid er et umiddelbart problem, bør det overvåkes nøye før eventuell utvikling i sprekker i flisfuger e.l. oppstår. Dette må en foreta tiltak for, for å begrense utviklingen.

Til tross for avviket i fall/høydeforskjell til sluk, vil gulvet fortsatt kunne lede vann mot sluket, men med redusert effektivitet. Dette kan potensielt øke risikoen for vannansamling i enkelte områder av badet.

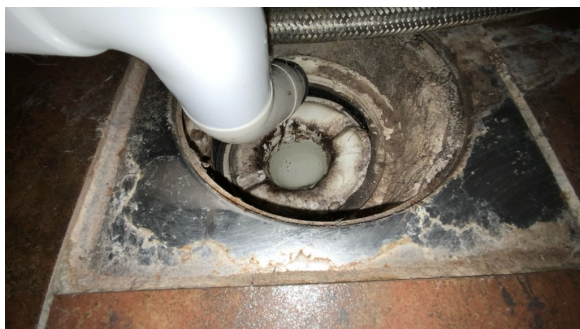
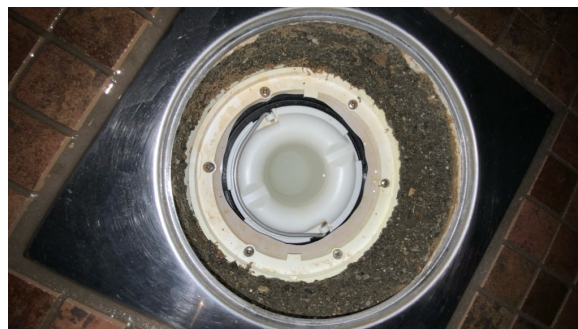
### TG 2 Sanitærutstyr og innredning

- Det er ikke påvist tilfredsstillende løsning for å synliggjøre lekkasje fra innebygget sistrene.
- Det er påvist skader på innredning.

- Uten dreneringsløsning/lekkasjesikring kan lekkasjer pågå over lang tid uten å bli oppdaget. Dette kan føre til omfattende fuktskader i omkringliggende byggematerialer.

Det bør foretas utbedring eller utskifting av skadet innredning for å sikre funksjon og hindre videre forringelse. Konsekvensen av å ikke utbedre kan være redusert brukervennlighet.
