Bråtenstubben 10B, 1900 FETSUND

## Nøkkelinformasjon

# Tilstandsrapport

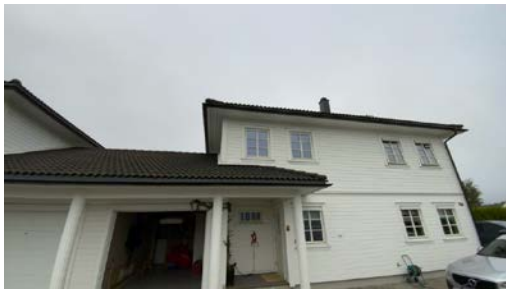
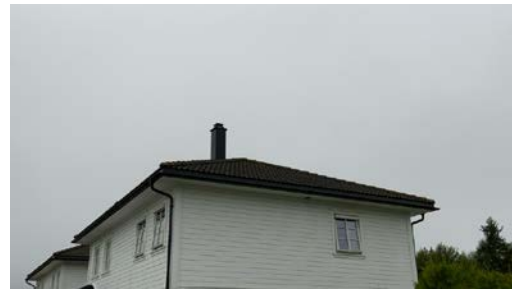
Taktekingen er av betongtakstein. Taket er besiktiget fra bakkenivå. Siden taket (takkonstruksjon, takteking og skorstein) kun er observert fra bakkenivå, er vurderingen begrenset av dette. Det er ikke sikkerhetsmessig forsvarlig å bevege seg ut på taket eller observere fra stige. Selv om det ikke er avdekket skader under befaringen, betyr ikke dette at det ikke foreligger skader som en besiktigelse på taket kan avdekke. Vær oppmerksom på denne risikoen. En undersøkelse av taket kan utføres av en fagperson under tilstrekkelige sikkerhetsforhold.

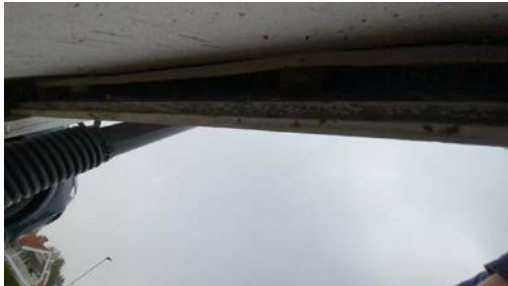
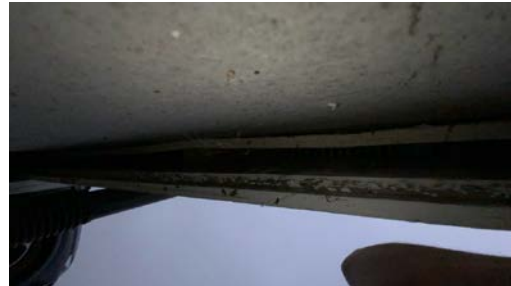
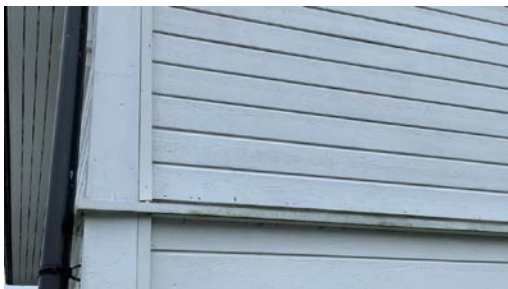
Uten tilstrekkelig lufting bak bordkledningen kan fuktighet som trenger inn bak bordene eller gjennom veggen innenfra ikke tørke opp. Dette skaper ideelle forhold for råtesopp og muggvekst.

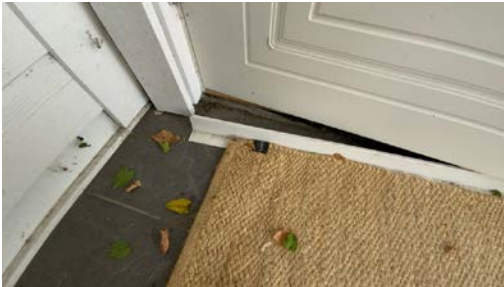
- Det er påvist avvik rundt innsettsdetaljer.

Det mangler oppbrett på endene av vannbrettbeslag. Bygningsdeler som ikke er korrekt installert, kan gi en redusert levetid med tanke tilgang av fukt, noe som kan føre til hyppigere behov for reparasjoner og vedlikehold.

Det må etableres beslag som tetter hele veien mellom dør og vegg for å hindre unødig fuktbelastning på konstruksjonen. Manglende eller løse beslag kan føre til vanninntrengning og skade på bygningsdeler. Døren ikke er på yttervegg, men under repos, noe som gjør at det er mindre belastning med tanke på regn og snø.

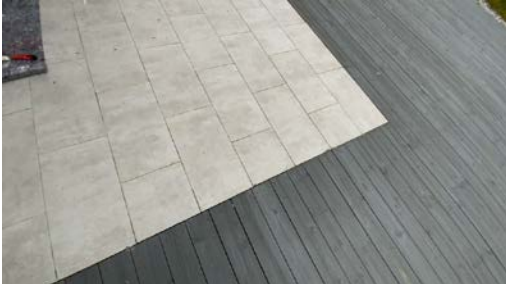
Det er noe bomlyd under fliser. Det er synlig sprekk i 2 fliser befaringsdagen.

Det bør gjennomføres utbedring av fliser med bomlyd og synlige sprekker for å hindre videre skade og redusere risiko for at fliser løsner og skaper snublefare eller vanninntrengning i konstruksjonen. Når fuger begynner å løsne mellom flisene, er dette et tegn på at flisene er løse. Når fliser løsner, må disse festes på nytt.

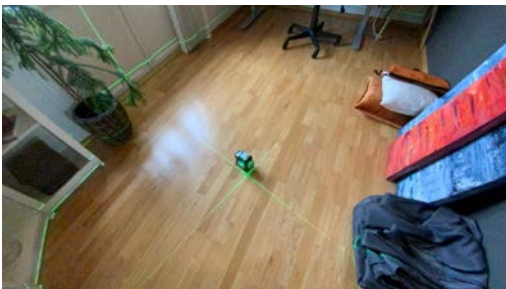
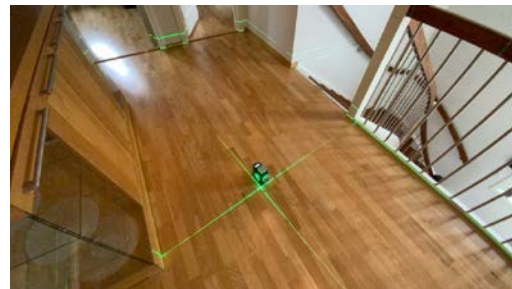
Det er ingen konsekvens da parkett vurderes å ha tiltenkt funksjon. Parkett må repareres med reparasjonsvoks lokalt, slipes eller byttes for å lukke avviket.

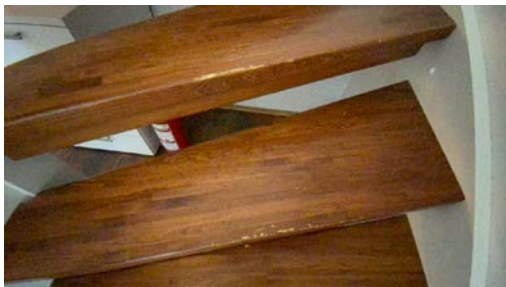
Trappen vurderes å ha tiltenkt funksjon utover nevnte avvik. Noe utbedring av overflate og oppstramming av trapp må regnes med for å lukke avviket.

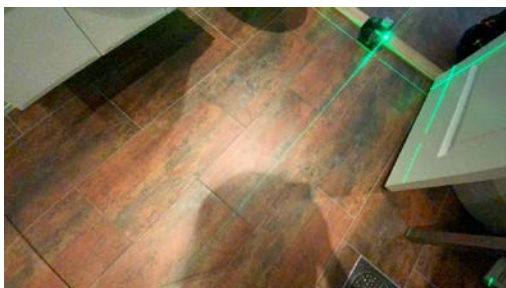
- Det er påvist at noen fliser har bom (hulrom under).
- Det er påvist avvik i fallforhold til sluk i forhold til krav i forskrift på byggetidspunktet.

- Selv om bom eller hullid ikke alltid er et umiddelbart problem, bør det overvåkes nøye før eventuell utvikling i sprekker i flisfuger e.l. oppstår. Dette må en foreta tiltak for, for å begrense utviklingen.

Til tross for avviket i fall/høydeforskjell til sluk, vil gulvet fortsatt kunne lede vann mot sluket, men med redusert effektivitet. Dette kan potensielt øke risikoen for vannansamling i enkelte områder av badet.

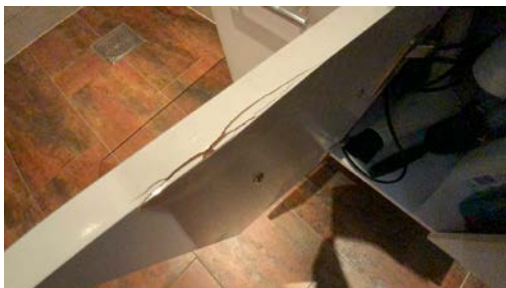
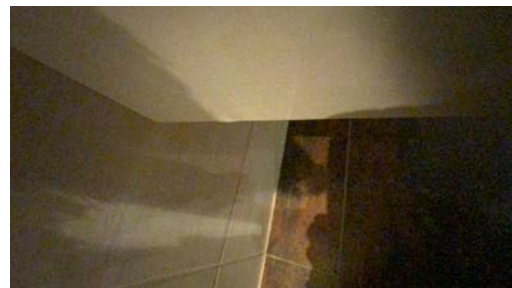
- Det er ikke påvist tilfredsstillende løsning for å synliggjøre lekkasje fra innebygget sistene.
- Det er påvist skader på innredning.

Det er ikke etablert løsning for å synliggjøre lekkasje noe som kan føre til at vann inne i sisternen ikke blir oppdaget og påfører konstruksjoner fuktskader.

Det bør foretas utbedring eller utskifting av skadet innredning for å sikre funksjon og hindre videre forringelse. Konsekvensen av å ikke utbedre kan være redusert brukervennlighet, økt slitasje og mulig skade på omkringliggende konstruksjoner.

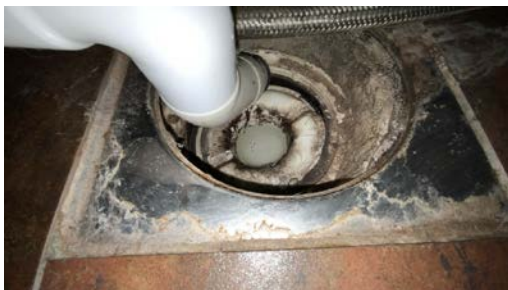
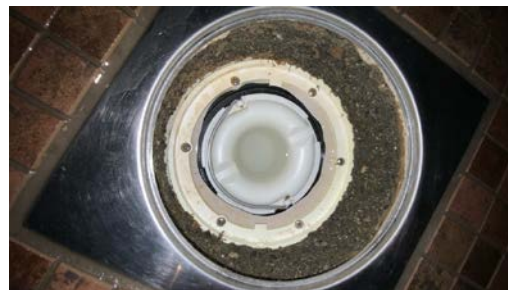
- Det er påvist at noen fliser har bom (hulrom under).
- Det er påvist avvik i fallforhold til sluk i forhold til krav i forskrift på byggetidspunktet.

- Selv om bom eller hullid ikke alltid er et umiddelbart problem, bør det overvåkes nøye før eventuell utvikling i sprekker i flisfuger e.l. oppstår. Dette må en foreta tiltak for, for å begrense utviklingen.

Til tross for avviket i fall/høydeforskjell til sluk, vil gulvet fortsatt kunne lede vann mot sluket, men med redusert effektivitet. Dette kan potensielt øke risikoen for vannansamling i enkelte områder av badet.

- Det er viktig å merke seg at levetiden til en membran varierer basert på kvalitet, installasjon og bruk. Eldre membraner kan bli sprø og sprekke opp, noe som fører til at de mister sin vanntettende funksjon. Dette kan resultere i vannlekkasjer gjennom vegger og gulv og fuktskader.

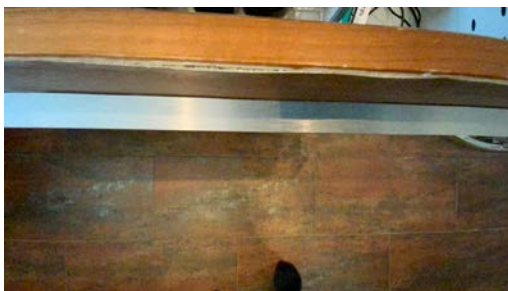
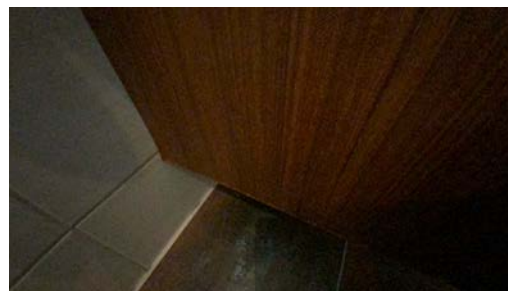
- Det er ikke påvist tilfredsstillende løsning for å synliggjøre lekkasje fra innebygget sistrene.
- Det er påvist skader på innredning.

- Uten dreneringsløsning/lekkasjesikring kan lekkasjer pågå over lang tid uten å bli oppdaget. Dette kan føre til omfattende fuktskader i omkringliggende byggematerialer.

Det bør foretas utbedring eller utskifting av skadet innredning for å sikre funksjon og hindre videre forringelse. Konsekvensen av å ikke utbedre kan være redusert brukervennlighet.

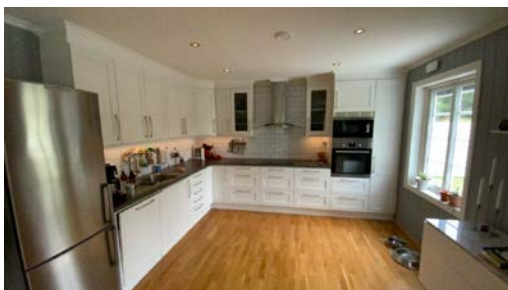
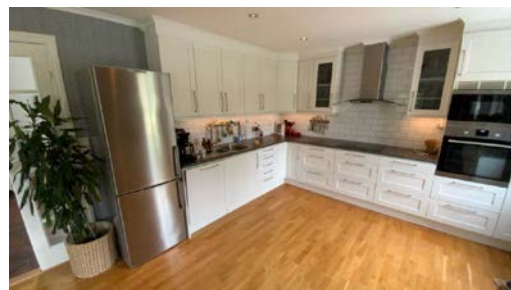
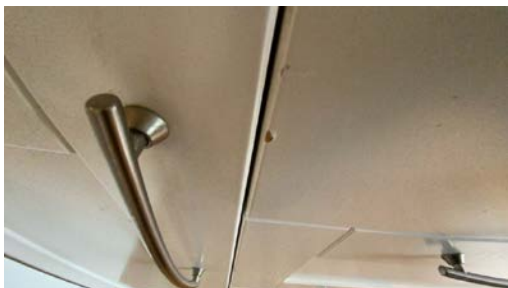
- Det er påvist skader på overflater/kjøkkeninnredning utover normal slitasjegrad.

Det er ingen konsekvens ut fra funksjon. Dører må males eller skiftes for å lukke avviket.

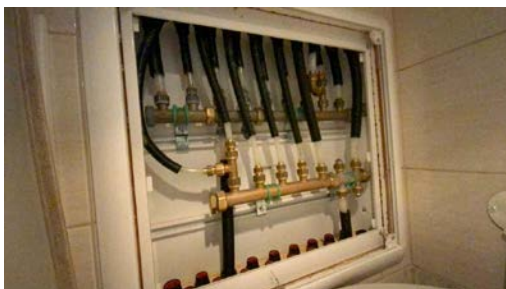
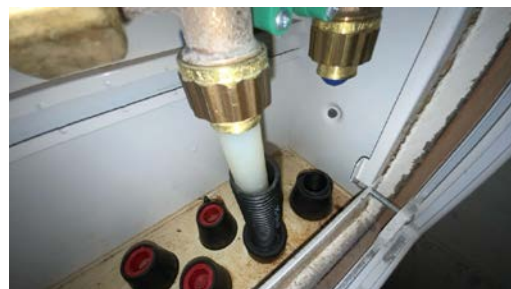
- Rørkurser på rør-i-rør system bør merkes.

Ved utbedring av bereder eller lignende bør det kontrolleres med tanke på avrenning. Det er øvrig etablert rør i skap for avrenning ved en lekkasje.
