# Tilstandsrapport

Enebolig

Bjønnekrevegen 12, 3684 NOTODDEN

Befaringsdato: 19.11.2025

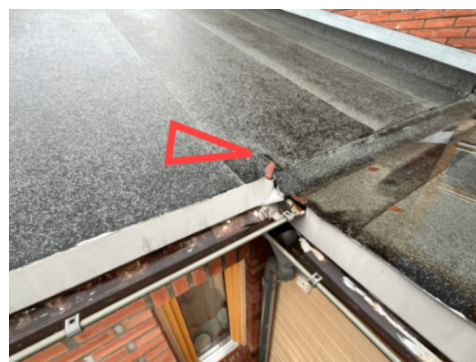
-Det er registrert vannansamling på taktekkingen over svalgang, samt at det registreres at det drypper vann på baksiden av takrennen på side mot sør på svalgang. Det er lite fall på taktekkingen, noe som øker risikoen for lekkasjer ved at vann blir stående mot skjøter og sammenføyninger. Hvor vannet som renner på baksiden av takrennen kommer fra er ikke avdekket, men det registreres utette sammenføyninger i takbelegget ved overgang svalgang og tak over bad/soverom mot sør.

Det er registrert stående vann på taktekking over svalgang, samt sprekker i sammenføyninger i taktekking (rød pil)

-Basert på alder og tilstand anbefales det utskifting av takbelegg. For midlertidige tiltak mot lekkasje anbefales det å tette utette sammenføyninger i takbelegget.

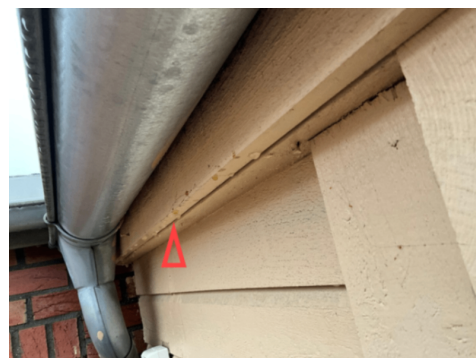
Drypper vann på baksiden av takrenne

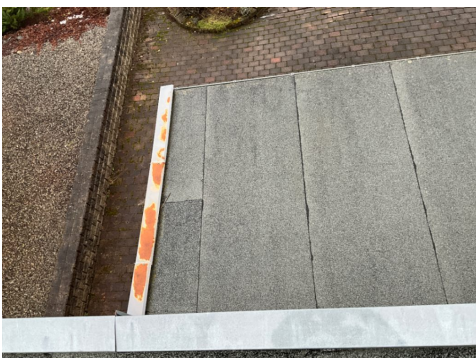
-Det er rustdannelser på enkelte beslag.

Rust på beslag

-Ved utskifting av takbelegg er det naturlig å bytte beslag og takrenner.

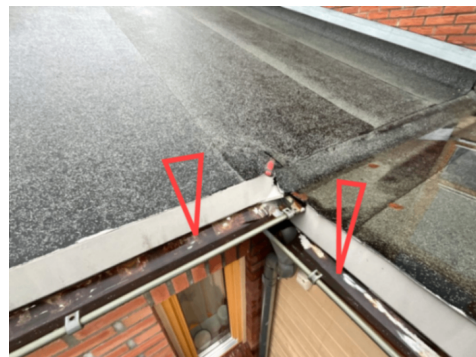
Rust i takrenner

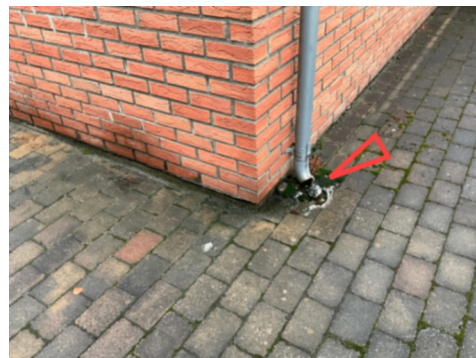
- Det er ikke tilfredsstillende bortledning av vann fra taknedløp ved grunnmur.
- Det er påvist andre avvik:
- Takrenner har punktvis lekkasjer.

Takvann slippes på terreng

-Dersom det skal gjøres endringer på steinsetting/belegningsstein anbefales det å etablere dreneringssystem for bortledning av takvann for å redusere fuktbelastningen mot grunnmur/ nedre del av yttervegg ved taknedløp.

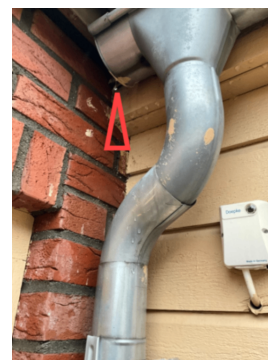
-Det er registrerte punktvis lekkasjer ved endelukk i takrenner.

Registrert punktvis lekkasjer i takrenner

-Det anbefales å undersøke takrenner og gjennomføre tetttiltak ved lekkasjer.

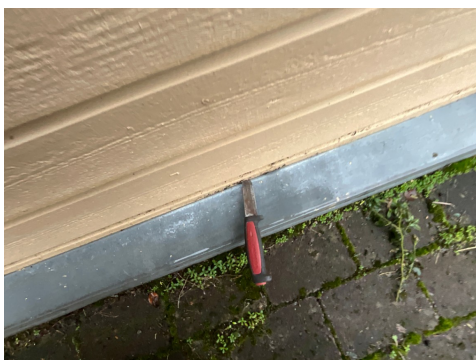
-Mot beslagsdetaljer er det registrert råte i trekledning som følge av for liten avstand mellom beslag og kledning til at fuktighet kan dreneres ut og trevirke kan tørke opp.

Liten avstand mellom kledning og beslagsdetaljer, dette har ført til råteskade i kledningsbord ved hovedinngang.

-For å lukke avviket må enkelte kledningsbord byttes og det må etableres tilstrekkelig avstand fra bunn på trekledning til beslagsdetaljer.

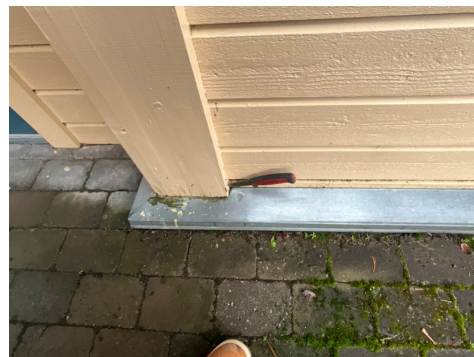
Råte i bunn på hjørnebord ved hovedinngang

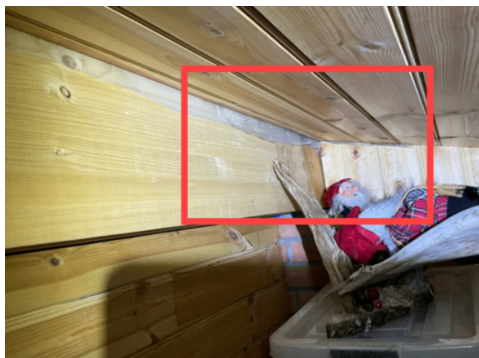
-I kott i loftsetasje er det registrert manglende klemlist/tetting på dampsperre i himling, her er det også registrert fuktskjolder på drager.

På kott er det registrert manglende klemlist/tetting på dampsperre i himling, det er også registrert eldre fuktskjolder på trevirke i dette området.

Det bør gjøres tiltak på dampsperre i himling i kott for å redusere risikoen for at varm fuktig luft trekker ut i konstruksjonen og kondenserer.

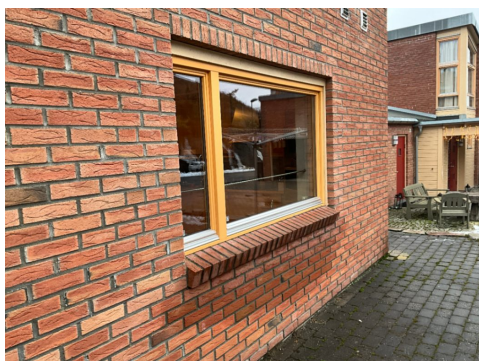
- Det er påvist avvik rundt innsettsdetaljer.
- Karmene i vinduer er slitte og det er sprekker i trevirket.

Værslitt overflatebehandling på vindu

Det må påregnes vedlikehold på vinduer, manglende vedlikehold vil svekke vinduenes funksjon og kunne føre til skader på vinduer.

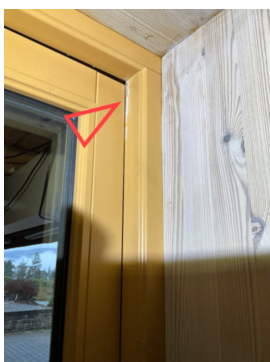
Dørblad på balkongdør i stue tar i karm, dette har ført til skade i overflatebehandlingen

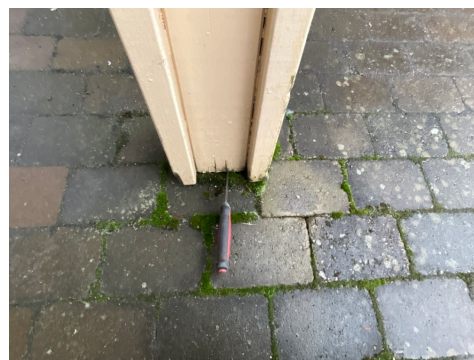
-Det er værslitt overflatebehandling og tilløp til råteskader i bunn på søyler som understøtter tak, søyler står tett ned til terreng og dette gjør trevirke i søylene mer fuktutsatt.

Tilløp til råteskade i bunn på søyler, søyle står ganske tett ned til terreng/belegningsstein.

For å redusere risikoen for at trevirke tar til seg fuktighet fra terrenget eller nedbør som treffer terreng og spruter opp på trevirke anbefales det å øke avstanden mellom terreng og konstruksjoner av tre.

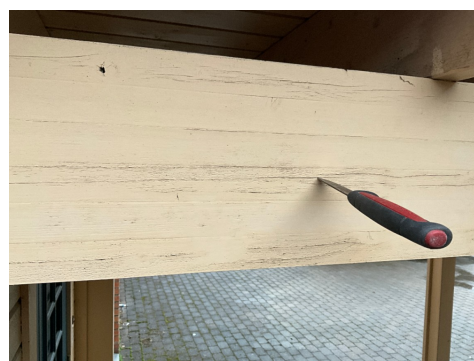
Slitt overflatebehandling på trevirke, noe bløtt trevirke i overflate på limtredeger.

Takkonstruksjon over svalgang bør undersøkes nærmere etter å ha skrapet bort løs overflatebehandling for å avdekke tilstanden på trevirke. Basert på hva som er registrert på befaringen kan konstruksjonen bevares, men det må påregnes overflatebehandling på trevirke for å redusere risikoen for at skader utvikler seg.

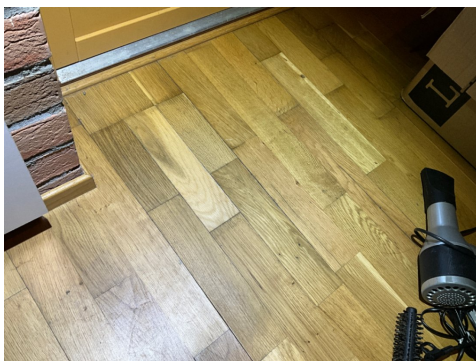
-Det er registrert oppsprekking i parkettgulv i soverom mot sør, ved balkongdør og i kjøkken.

Parkett ved balkongdør i soverom har skader

Kostnadsestimatet settes med tanke på utbedring av sprekker i veggoverflater, veggoverflate i vindfang, veggoverflate i soverom og utskifting av parkett i kjøkken og soverom.

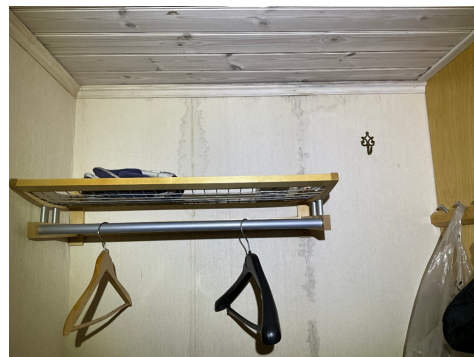
-Det er fuktskade på veggoverflate i vindfang, sannsynlig sammenheng med lekkasje fra tak. Opplyst at det ble registrert fuktskjolder her første gang i 2010, det ble gjort tiltak utvendig og eier har ikke registrert at det har vært endringer i fuktskjoldene etter dette. Kan ikke utelukkes et større omfang en hva som er synlig.

Fuktskader på vegg i vindfang

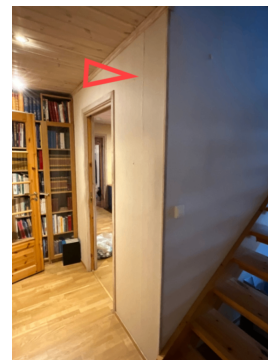
-Det er registrert sprekker i veggoverflater ved overganger mellom forskjellige konstruksjonstyper av mur og tre.

Sprekk i veggoverflate

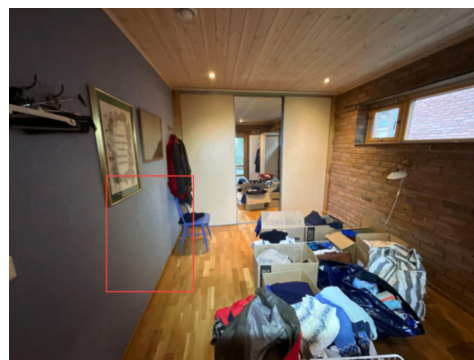
Skade på vegg i soverom mot sør i 1.etasje

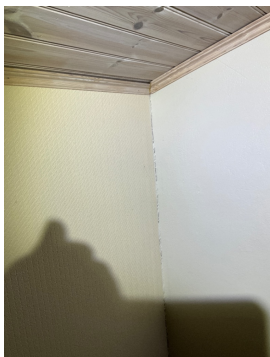
-Det er registrert oppsprekking i hjørne mot nord-øst i soverom i loftsetasjen, sannsynlig årsak er krymp i trekonstruksjoner.

Sprekk i overflate i hjørne

For å lukke avviket må sprekk i overflate utbedres.

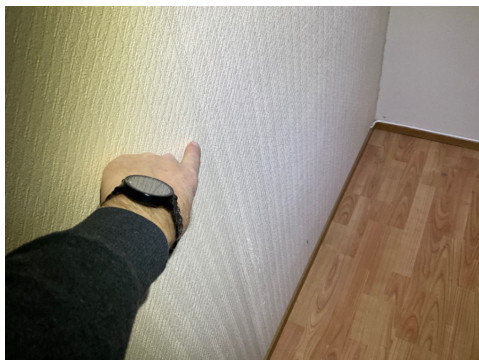
Bulning i overflate

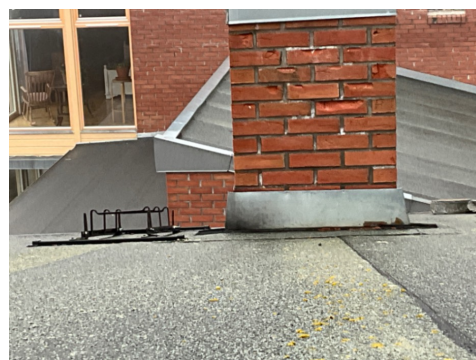
- Det er påvist sprekker og/eller riss i pipe.
- Utvendig over tak er det registrert avskalling på murstein på pipe, sannsynlig årsak kan være forstøpning.
- Det er sprekk i ildfast stein i ovn.
- Det er sprekk i klebersteinsplate i hylle på ovn.

Avskalling på murstein på pipe over tak.

-Anbefaler kontroll av pipe utvendig over tak med tanke på å vurdere fuktsikring for å forhindre videre utvikling av mulig frostsprengning i murstein.

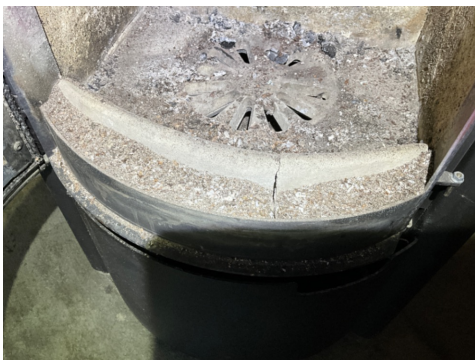
Sprekk i ildfast stein i vedovn

For å lukke avviket må det foretas lokal utbedring med utskifting av ildfast stein i ovn, klebersteinsplater utvendig på ovn er pynt og sprekk i denne er av kosmetisk karakter.

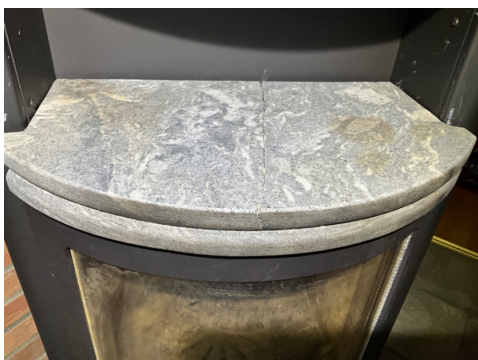
Sprekk i pyntestein av kleberstein

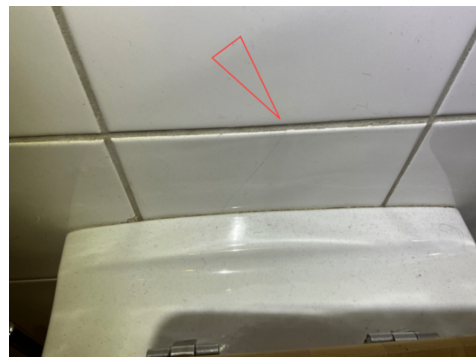
Det er sprekk i flis og flisfuge på vegg ved toalett, det er også registrert fuktskade i vegg i samme område i tilstøtende rom. Det kan ikke utelukkes at skadene har sammenheng.

Sprekk i veggflis og flisfuge ved toalett

Det må gjøres nærmere undersøkelser rundt årsak til fuktskade i vegg og det må gjøres tiltak for å utbedre skaden.

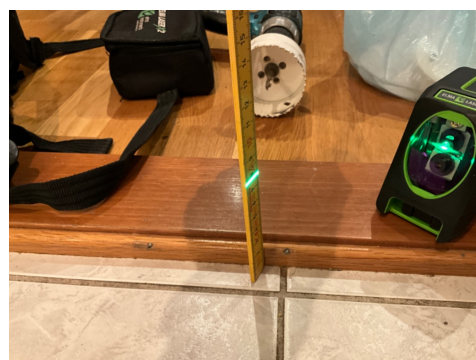
- Det er mulighet for at det kan forekomme vannlekkasje på våtrommet hvor vann ikke vil gå til sluk.
- Det er påvist at høydeforskjell fra topp slukrist til gulv/synlig topp membran ved dørterskel er mindre enn 25 mm.
- Det er påvist at noen fliser har bom (hulrom under).
- Det er påvist avvik i fallforhold til sluk i forhold til krav i forskrift på byggetidspunktet.
- Krav til fall er ikke oppfylt og gulvet er tilnærmet flatt (har ikke motfall).

Måling av høydeforskjell på gulv. Topp laserstrek viser 79mm.

Ved en eventuell renovering av våtrommet vil det være viktig at oppbyggingen av rommet kan tilfredsstille krav i gjeldene regelverk for renoveringstidspunktet.

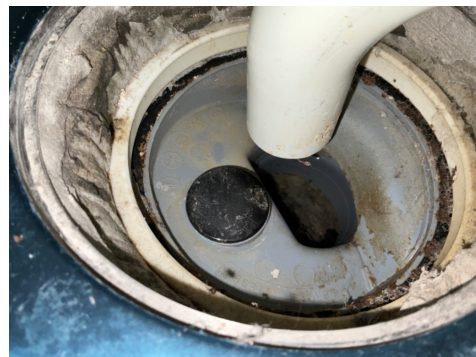
- Konsekvensene av ikke-fagmessig utførelse rundt sluk og klemring på våtrom kan medføre lekkasjer og fuktskader.
- Usikker løsning rundt klemring gir økt risiko for at vann kan trenge ned mellom membranen og sluket. Dette kan føre til lekkasje og fuktskader i underliggende konstruksjoner over tid.
- Det er viktig å merke seg at levetiden til en membran varierer basert på kvalitet, installasjon og bruk. Eldre membraner kan bli sprø og sprekke opp, noe som fører til at de mister sin vanntettende funksjon. Dette kan resultere i vannlekkasjer gjennom vegger og gulv og fuktskader.

Sluk under dusjkabinett

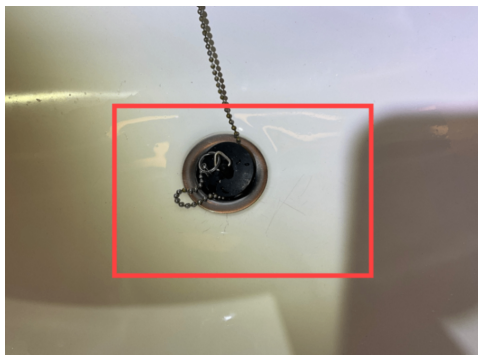
Riss i overflate rundt sluk i servant

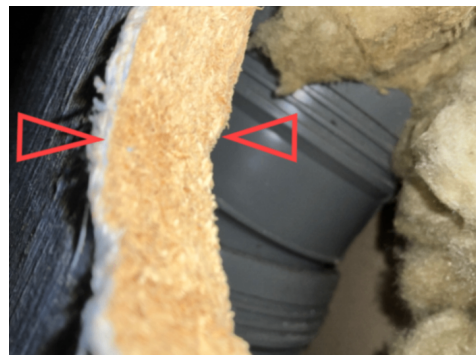
Veggplate i soverom på vegg mot bad har svellet

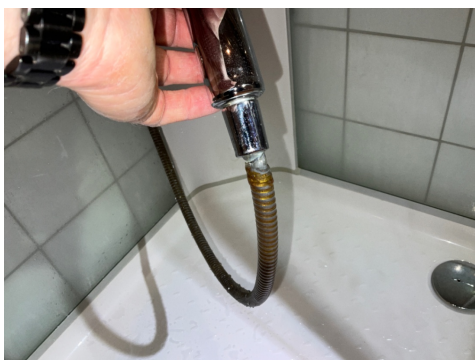
Skade på slange til hånddusj i dusjkabinett

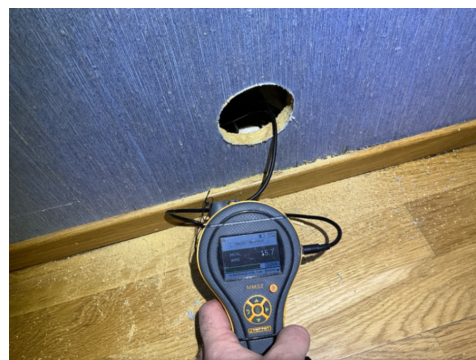
Fuktmåling med pigg viser 15,7%fukttinnhold i trevirke

For å lukke avviket må det gjøres nærmere undersøkelser rundt årsak til forhøyet fuktnivå i konstruksjonen ved hulltakingen.

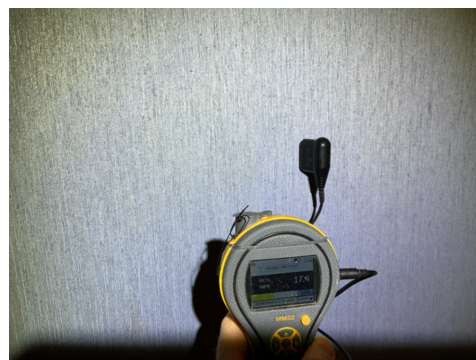
Fuktmåling med pigg viser 17,4%fukttinnhold i veggplate

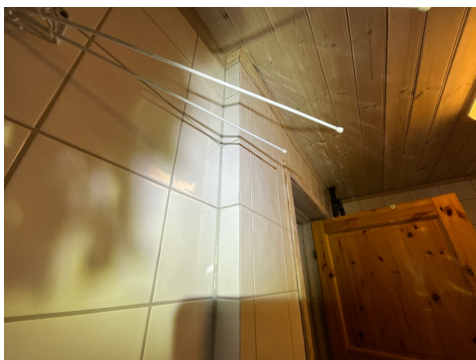
Sprekk i silikonfuge

- Det må foretaes lokal utbedring

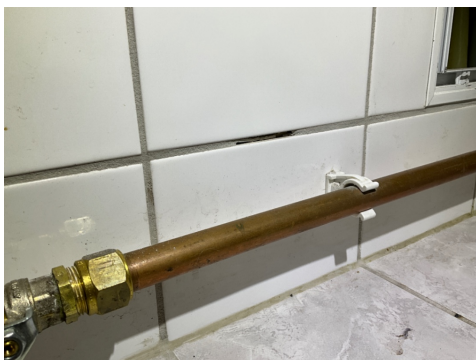
Løs fugemasse

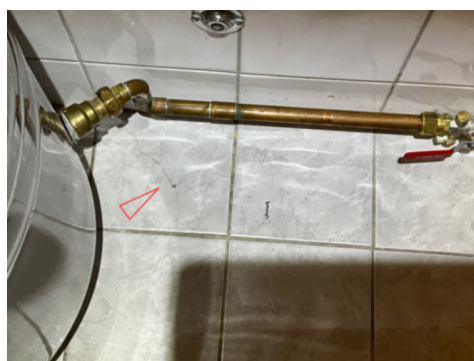
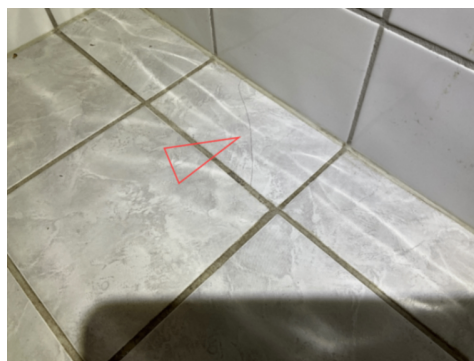
Sprekk i gulvflis

- Overflater må utbedres eller skiftes.
- Selv om bom eller hull lyd ikke alltid er et umiddelbart problem, bør det overvåkes nøye før eventuell utvikling i sprekker i flisfuger e.l. oppstår. Dette må en foreta tiltak for, for å begrense utviklingen.
- Til tross for avviket i fall/høydeforskjell til sluk, vil gulvet fortsatt kunne lede vann mot sluket, men med redusert effektivitet. Dette kan potensielt øke risikoen for vannansamling i enkelte områder av badet.

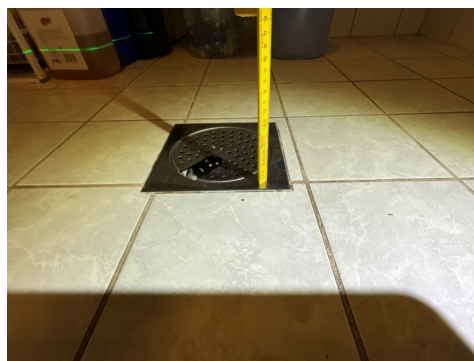
Måling av høydeforskjell på gulv. Topp laserstrek viser 80mm, målt høydeforskjell på 5mm fra gulv ved dørterskel til topp sluk.

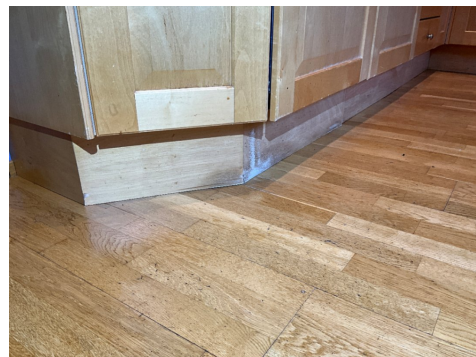
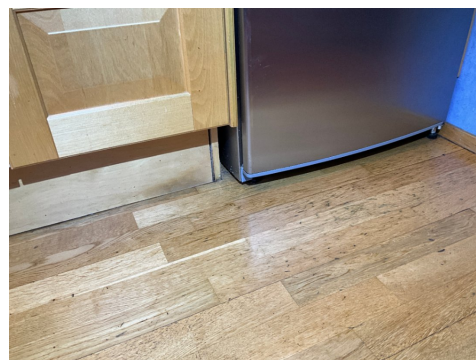
Skader på parkett og på sokkel til innredning

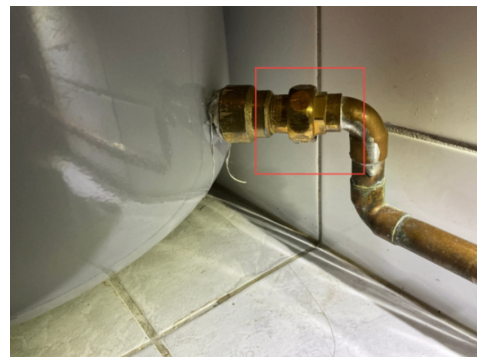
Drypper fra rørskjøt ved trykktank

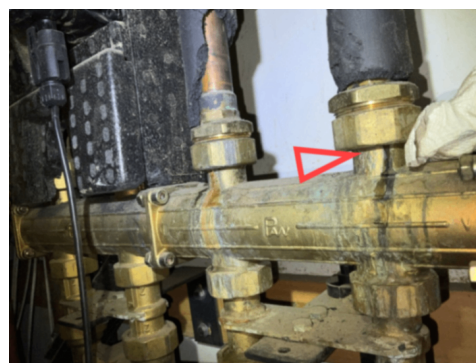
Drypplekasje på samlestokk til varmeanlegg

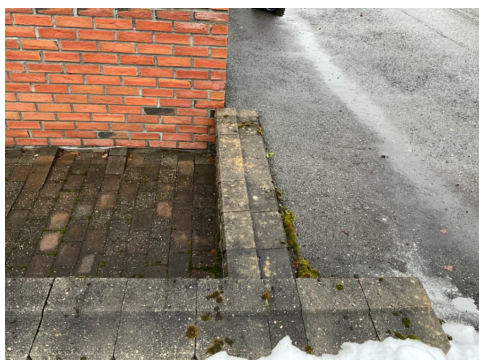
Registrert mindre skjevheter i forstøtningsmur

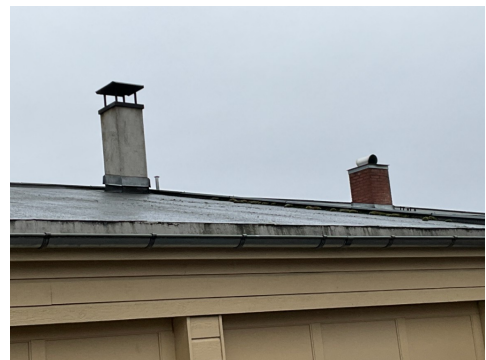
Mose på takteking

Utskifting av takteking bør påregnes. Ved utskifting av takteking vil det være viktig å velge produkter til teking som er egnet for tak med lite fall, dette gjelder spesielt over bod, svalgang og vindfang. For midlertidige tiltak mot lekkasje anbefales det å tette glipper i sammenføyninger i takbelegget.

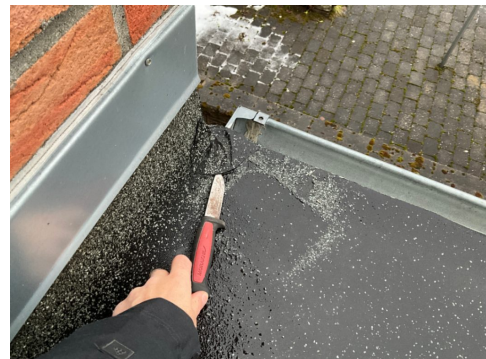
Glipper i sammenføyning på takteking over teknisk bod.

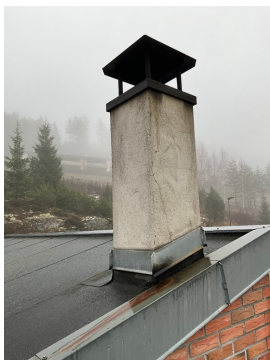
Rust på beslag

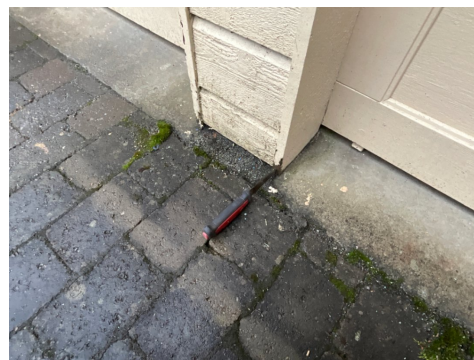
Når trekledning har liten avstand til terreng blir den mer utsatt for fukt og utvikling av råteskade.

Tilløp til råteskade i bunn på trekledning

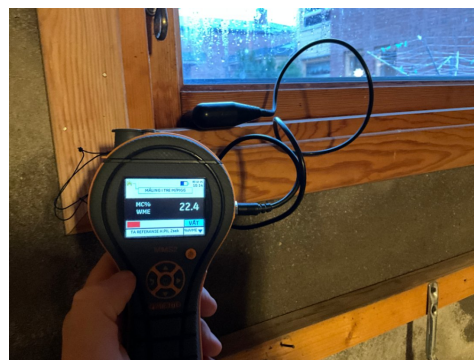
Registrert 22,4% fuktinnhold i trevirke på vindu ved fuktmåling med pigg.

Det bør etableres løsning som leder vann bort fra vinduskarmene.

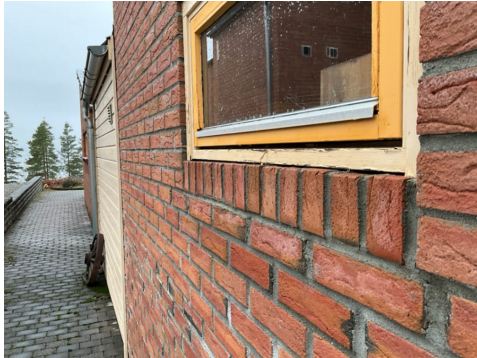
Slitt overflatebehandling på vinduer, stein under vinduer har ikke fall bort fra vinduet.

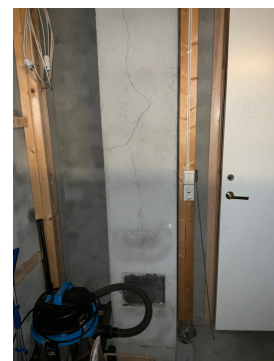
Riss i pipe

-Pipe bør undersøkes nærmere for å vurdere omfanget av sprekker, tiltak på pipe må påregnes.

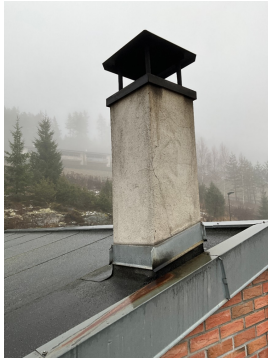
Riss i pipe

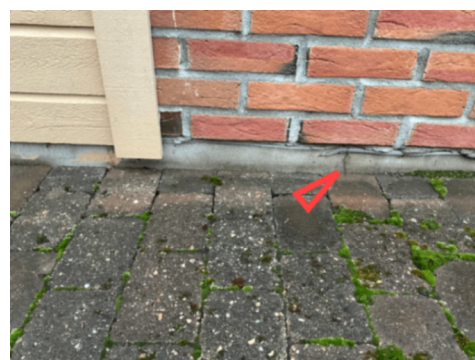
Sprekk i grunnmur

- Lokal utbedring må utføres.
