Bjønnekrevegen 12, 3684 NOTODDEN

**Arkitekttegnet og attraktiv  
enebolig med dobbel garasje og  
lettstelt tomt i solrike omgivelser  
med flott utsikt i Kåsa**

| Tilstandsrapport ..... | 38 |

22.01.2026

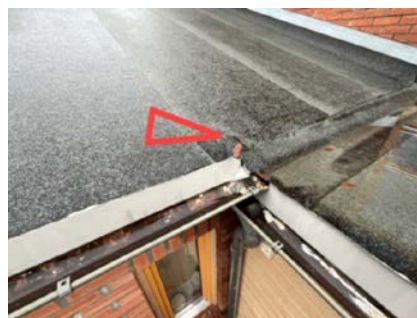
-Det er registrert vannansamling på taktekingen over svalgang, samt at det registreres at det drypper vann på baksiden av takrennen på side mot sør på svalgang. Det er lite fall på taktekingen, noe som øker risikoen for lekkasjer ved at vann blir stående mot skjøter og sammenføyninger. Hvor vannet som renner på baksiden av takrennen kommer fra er ikke avdekket, men det registreres utette sammenføyninger i takbelegget ved overgang svalgang og tak over bad/soverom mot sør.

Det er registrert stående vann på takteking over svalgang, samt sprekker i sammenføyninger i takteking (rød pil)

-Basert på alder og tilstand anbefales det utskifting av takbelegg. For midlertidige tiltak mot lekkasje anbefales det å tette utette sammenføyninger i takbelegget.

**Kostnadsestimat: 200 000 - 500 000**

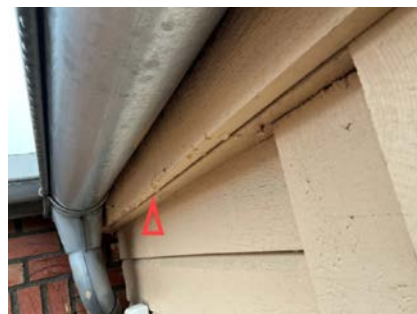
Drypper vann på baksiden av takrennen

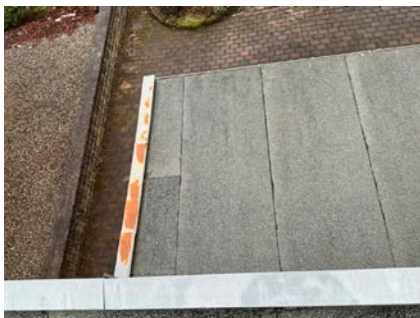
-Det er rustdannelser på enkelte beslag.

Rust på beslag

-Ved utskifting av takbelegg er det naturlig å bytte beslag og takrenner.

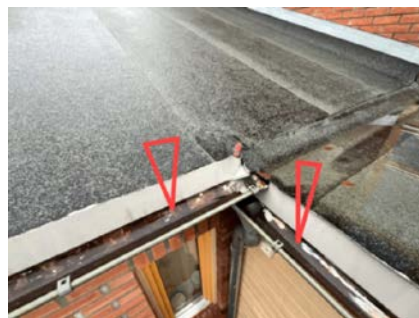
Rust i takrenner

-Det anbefales å undersøke takrenner og gjennomføre tetttiltak ved lekkasjer.

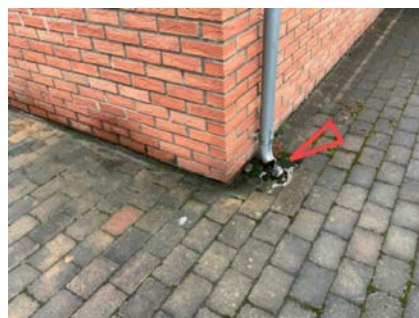
- Det er ikke tilfredsstillende bortledning av vann fra taknedløp ved grunnmur.
- Det er påvist andre avvik:
- Takrenner har punktvis lekkasjer.

Takvann slippes på terreng

-Dersom det skal gjøres endringer på steinsetting/belegningsstein anbefales det å etablere dreneringssystem for bortledning av takvann for å redusere fuktbelastningen mot grunnmur/ nedre del av yttervegg ved taknedløp.

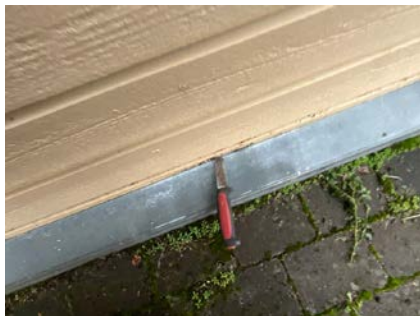
-Mot beslagsdetaljer er det registrert råte i trekledning som følge av for liten avstand mellom beslag og kledning til at fuktighet kan dreneres ut og trevirke kan tørke opp.

Liten avstand mellom kledning og beslagsdetaljer, dette har ført til råteskade i kledningsbord ved hovedinngang.

- Det må foretas tiltak for å lukke avviket.
- For å lukke avviket må enkelte kledningsbord byttes og det må etableres tilstrekkelig avstand fra bunn på trekledning til beslagsdetaljer.
- Utvendig trevirke har behov for overflatebehandling.

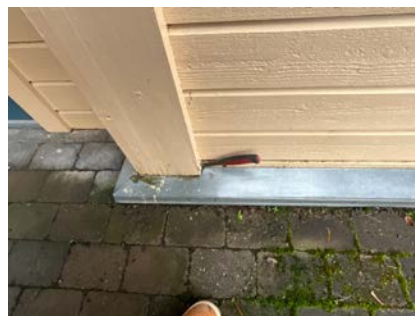
Råte i bunn på hjørnebord ved hovedinngang

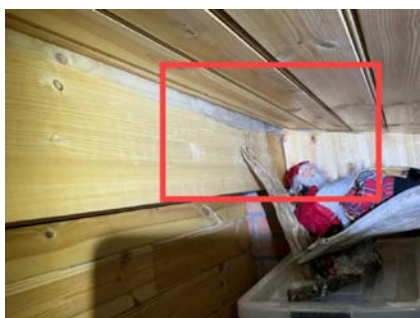
-I kott i loftsetasje er det registrert manglende klemlist/tetting på dampsperre i himling, her er det også registrert fuktskjolder på drager.

På kott er det registrert manglende klemlist/tetting på dampsperre i himling, det er også registrert eldre fuktskjolder på trevirk i dette området.

Det bør gjøres tiltak på dampsperre i himling i kott for å redusere risikoen for at varm fuktig luft trekker ut i konstruksjonen og kondenserer.

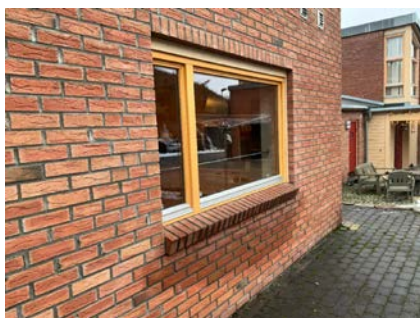
- Det er påvist avvik rundt innsettsdetaljer.
- Karmene i vinduer er slitte og det er sprekker i treverket.

Værslitt overflatebehandling på vindu

Det må påregnes vedlikehold på vinduer, manglende vedlikehold vil svekke vinduenes funksjon og kunne føre til skader på vinduer.

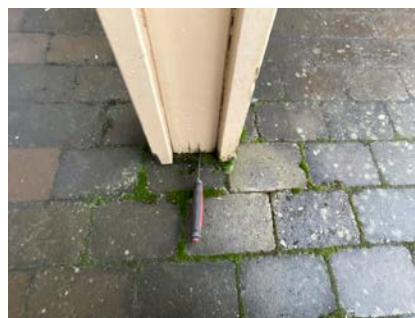
-Det er værslitt overflatebehandling og tilløp til råteskader i bunn på søyler som understøtter tak, søyler står tett ned til terreng og dette gjør trevirke i søylene mer fuktutsatt.

Tilløp til råteskade i bunn på søyler, søyle står ganske tett ned til terreng/belegningsstein.

For å redusere risikoen for at trevirke tar til seg fuktighet fra terrenget eller nedbør som treffer terreng og spruter opp på trevirke anbefales det å øke avstanden mellom terreng og konstruksjoner av tre.

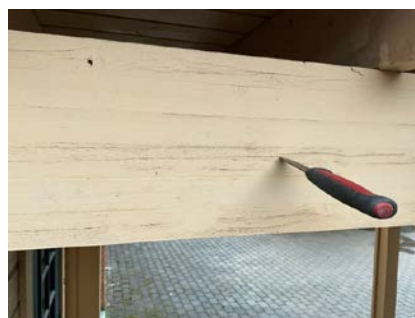
Slitt overflatebehandling på trevirke, noe bløtt trevirke i overflate på limtredeger.

Takkonstruksjon over svalgang bør undersøkes nærmere etter å ha skrapet bort løs overflatebehandling for å avdekke tilstanden på trevirke. Basert på hva som er registrert på befaringen kan konstruksjonen bevares, men det må påregnes overflatebehandling på trevirke for å redusere risikoen for at skader utvikler seg.

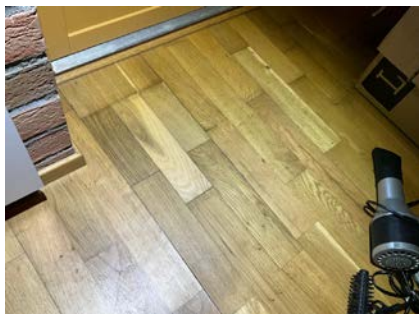
-Det er registrert oppsprekking i parkettgulv i soverom mot sør, ved balkongdør og i kjøkken.

Parkett ved balkongdør i soverom har skader

Kostnadsestimatet settes med tanke på utbedring av sprekker i veggoverflater, veggoverflate i vindfang, veggoverflate i soverom og utskifting av parkett i kjøkken og soverom.

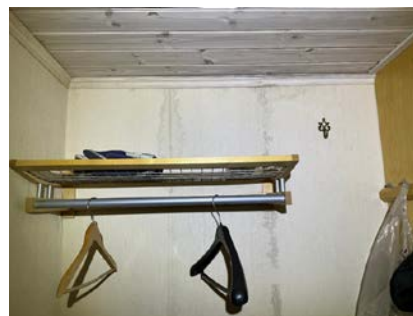
-Det er fuktskade på veggoverflate i vindfang, sannsynlig sammenheng med lekkasje fra tak. Opplyst at det ble registrert fuktskjolder her første gang i 2010, det ble gjort tiltak utvendig og eier har ikke registrert at det har vært endringer i fuktskjoldene etter dette. Kan ikke utelukkes et større omfang en hva som er synlig.

Fuktskader på vegg i vindfang

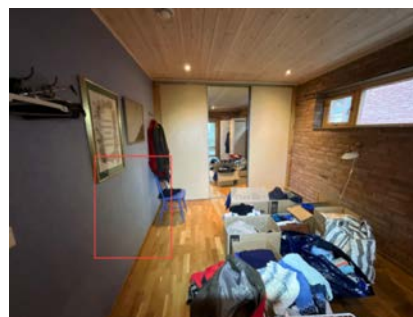
Skade på vegg i soverom mot sør i 1.etasje

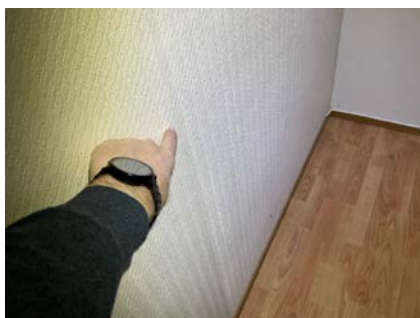
Bulning i overflate

For å lukke avviket må sprekk i overflate utbedres.

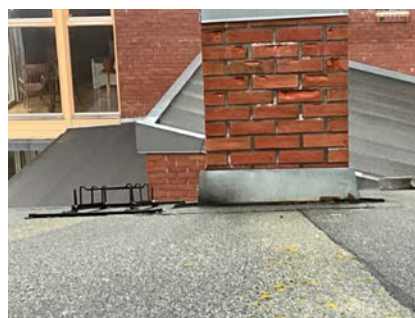
- Det er påvist sprekker og/eller riss i pipe.

Avskalling på murstein på pipe over tak.

-Anbefaler kontroll av pipe utvendig over tak med tanke på å vurdere fuktsikring for å forhindre videre utvikling av mulig frostsprengning i murstein.

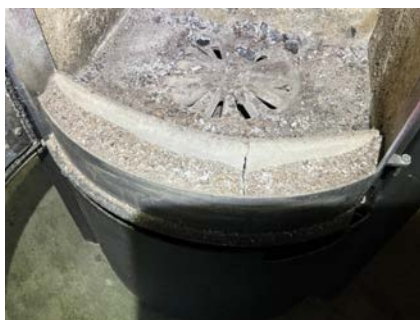
Sprekk i ildfast stein i vedovn

For å lukke avviket må det foretas lokal utbedring med utskifting av ildfast stein i ovn, klebersteinsplater utvendig på ovn er pynt og sprekk i denne er av kosmetisk karakter.

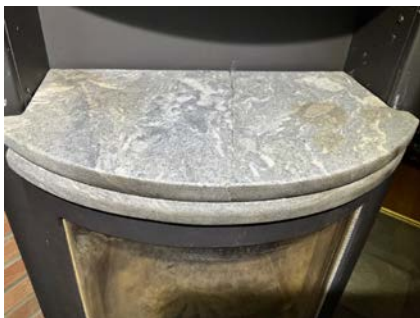
Sprekk i pyntestein av kleberstein

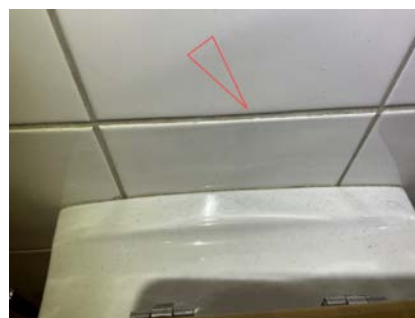
Sprekk i veggflis og flisfuge ved toalett

- Overflater må utbedres eller skiftes.
- Slike riss/sprekker kan indikere bakenforliggende fuktskader, og konstruksjonen bør observeres jevnlig for å vurdere utvikling.

Det må gjøres nærmere undersøkelser rundt årsak til fuktskade i vegg og det må gjøres tiltak for å utbedre skaden.

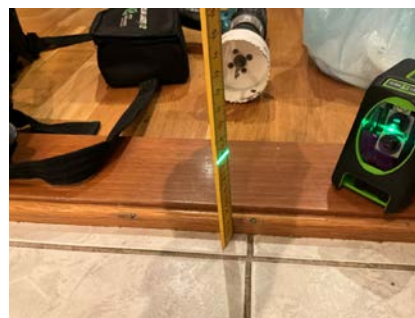
- Et bad med manglende/reduert fall til sluk blir mindre funksjonelt og sikkert for brukeren. Dette kan medføre stående vann på gulvet, vann som ikke ledes effektivt til sluket, økt risiko for at vann renner ut av rommet og redusert sklisikkerhet på gulvet.
- Selv om bom eller hull lyd ikke alltid er et umiddelbart problem, bør det overvåkes nøye før eventuell utvikling i sprekker i flisfuger e.l. oppstår. Dette må en foreta tiltak for, for å begrense utviklingen.

Måling av høydeforskjell på gulv. Topp laserstrekk viser 79mm.

Ved en eventuell renovering av våtrommet vil det være viktig at oppbyggingen av rommet kan tilfredsstille krav i gjeldene regelverk for renoveringstidspunktet.

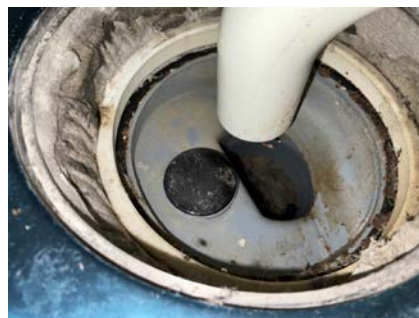
- Konsekvensene av ikke-fagmessig utførelse rundt sluk og klemring på våtrom kan medføre lekkasjer og fuktskader.
- Usikker løsning rundt klemring gir økt risiko for at vann kan trenge ned mellom membranen og sluket. Dette kan føre til lekkasje og fuktskader i underliggende konstruksjoner over tid.
- Det er viktig å merke seg at levetiden til en membran varierer basert på kvalitet, installasjon og bruk. Eldre membraner kan bli sprø og sprekke opp, noe som fører til at de mister sin vanntettende funksjon. Dette kan resultere i vannlekkasjer gjennom vegger og gulv og fuktskader.

Sluk under dusjkabinett

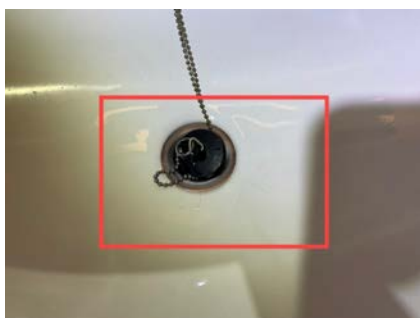
Riss i overflate rundt sluk i servant

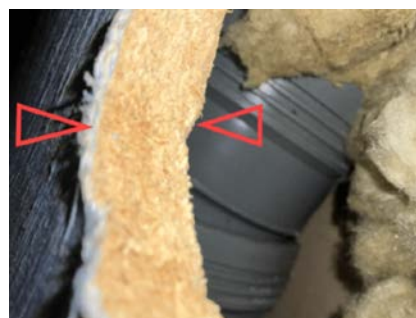
Veggplate i soverom på vegg mot bad har svellet

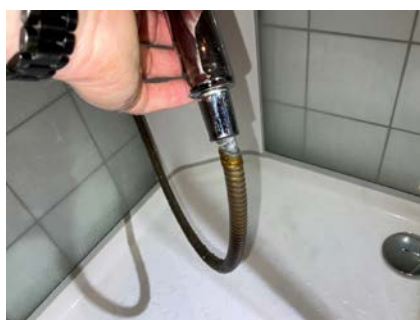
Skade på slange til hånddusj i dusjkabinett

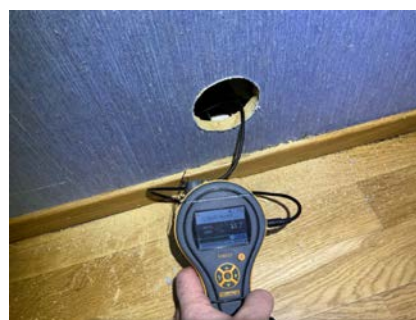
Fuktmåling med pigg viser 15,7%fuktnnhold i trevirke

- De påviste skader må utbedres.
- Gjennomføre ytterligere undersøkelser og foreta utbedring av skade.

For å lukke avviket må det gjøres nærmere undersøkelser rundt årsak til forhøyet fuktnivå i konstruksjonen ved hulltakingen.

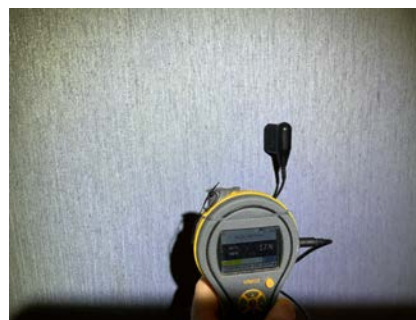
Fuktmåling med pigg viser 17,4%fuktnnhold i veggplate

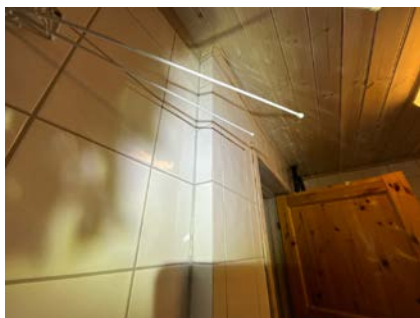
Sprekk i silikonfuge

- Det må foretaes lokal utbedring

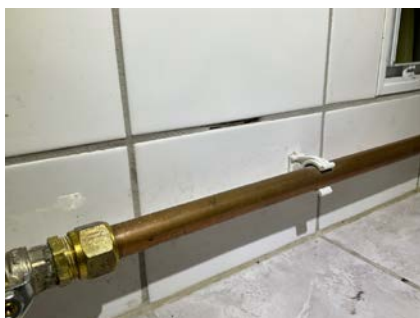
Løs fugemasse

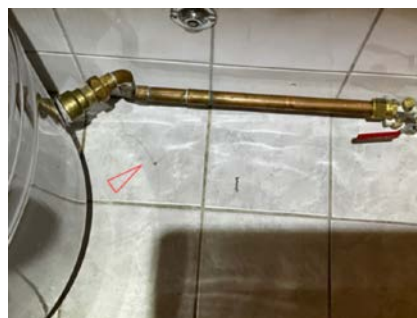
Sprekk i gulvflis

- Overflater må utbedres eller skiftes.
- Selv om bom eller hull lyd ikke alltid er et umiddelbart problem, bør det overvåkes nøye før eventuell utvikling i sprekker i flisfuger e.l. oppstår. Dette må en foreta tiltak for, for å begrense utviklingen.
- Til tross for avviket i fall/høydeforskjell til sluk, vil gulvet fortsatt kunne lede vann mot sluket, men med redusert effektivitet. Dette kan potensielt øke risikoen for vannansamling i enkelte områder av badet.

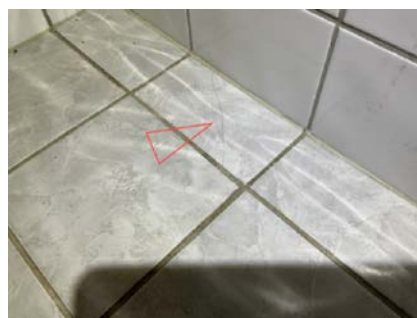
Sprekk i gulvflis

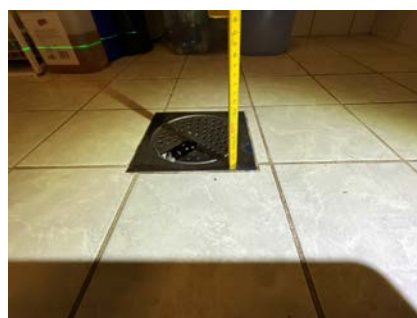
Måling av høydeforskjell på gulv. Topp laserstrekk viser 80mm, målt høydeforskjell på 5mm fra gulv ved dørterskel til topp sluk.

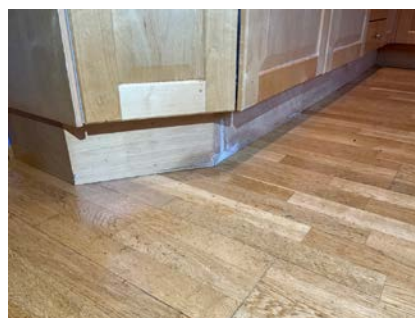
Skader på parkett og på sokkel til innredning

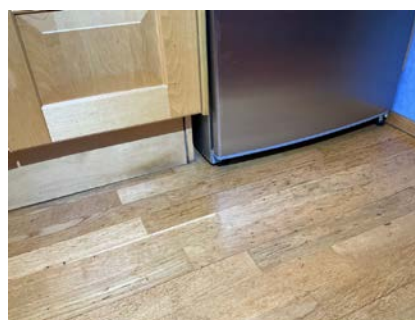
Skader på parkett og på sokkel til innredning

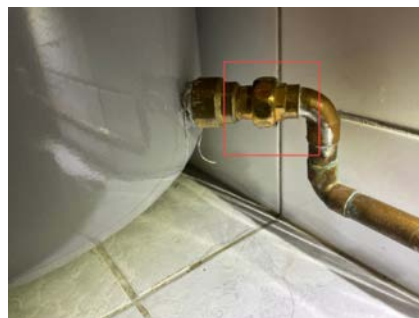
Drypper fra rørskjøt ved trykktank

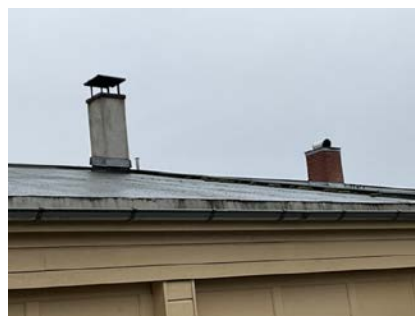
Mose på takteking

Utskifting av takteking bør påregnes. Ved utskifting av takteking vil det være viktig å velge produkter til teking som er egnet for tak med lite fall, dette gjelder spesielt over bod, svalgang og vindfang. For midlertidige tiltak mot lekkasje anbefales det å tette glipper i sammenføyninger i takbelegget.

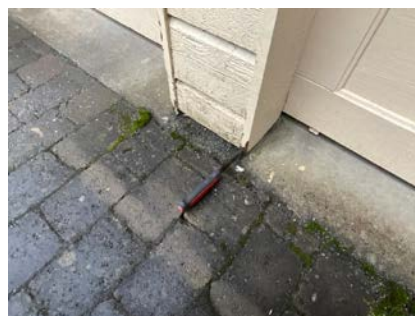
Når trekledning har liten avstand til terreng blir den mer utsatt for fukt og utvikling av råteskade.

Tilløp til råteskade i bunn på trekledning

- Lokal utbedring bør foretas for å øke avstanden mellom terreng og bordkledning.

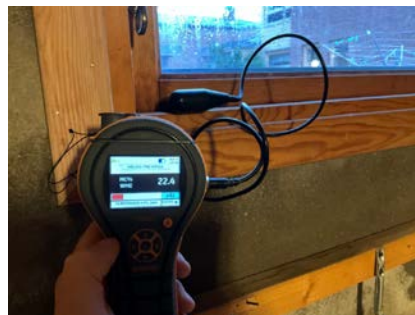
Registrert 22,4% fuktnivå i trevirke på vindu ved fuktmåling med pigg.

- Det må påregnes noe vedlikehold og at enkelte vinduer må skiftes ut.
- Det bør gjøres tiltak for å lukke avviket.

Det bør etableres løsning som leder vann bort fra vinduskarmene.

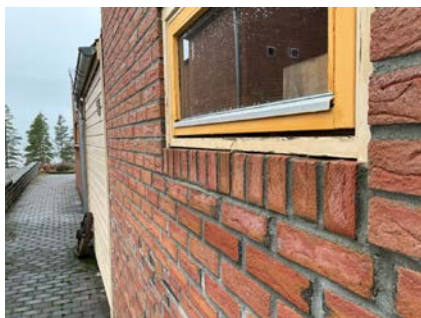
Slitt overflatebehandling på vinduer, stein under vinduer har ikke fallt bort fra vinduet.

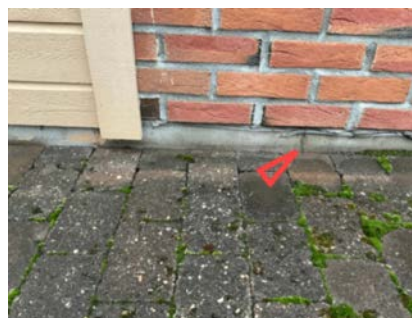
Sprekk i grunnmur

- Lokal utbedring må utføres.
