# Tilstandsrapport

Fritidsbolig

Fjelestadvegen 9, 4737 HORNNES

Befaringsdato: 06.08.2025

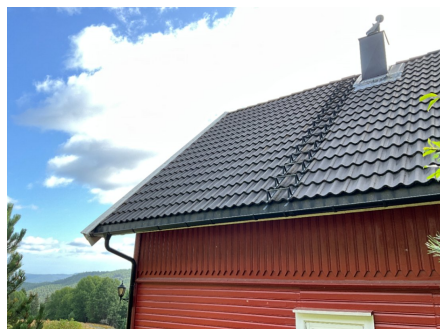
### TG 2 Nedløp og beslag

Takrenner, nedløp og beslag av metall.

- Det er ikke krav om utbedring av snøfangere opp til dagens krav.
- Fare for snø fra taket ved manglende snøfangere.

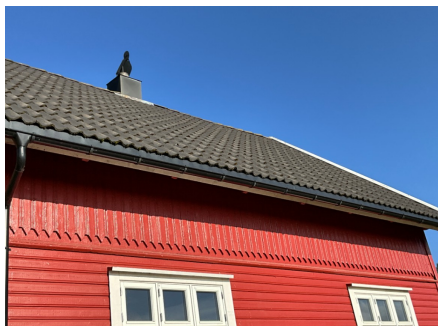
## TG 2 Veggkonstruksjon

Veggene har trekonstruksjon av ukjent utførelse. Fasade/kledning har liggende og stående bordkledning.

På eldre bygg med denne løsningen vil en eventuell skade i bakenforliggende konstruksjon ikke være synlig før det er store og omfattende skader.

- Uten tilstrekkelig lufting bak bordkledningen kan fuktighet som trenger inn bak bordene eller gjennom veggen innenfra ikke tørke opp. Dette skaper ideelle forhold for råtesopp og muggvekst.

Holdes under oppsikt, det er registrert enkelte blemmer i malingen noe som indikere utilstrekkelig lufting og at fukten blir stående på baksiden av kledningen.

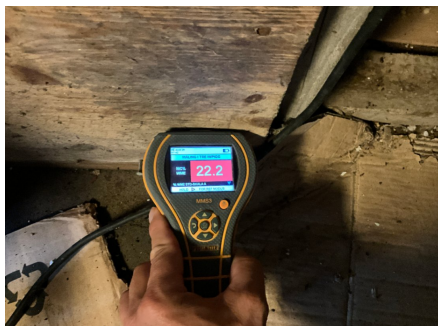
22 vektprosent, nær fibermetting. Fare for skader.

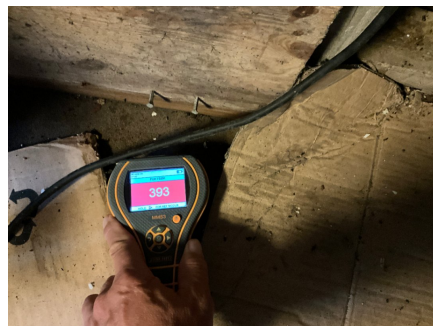
Vått på gulvet.

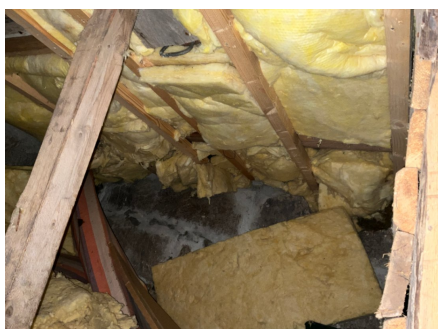
Mangler isolasjon i deler av etasjeskille.

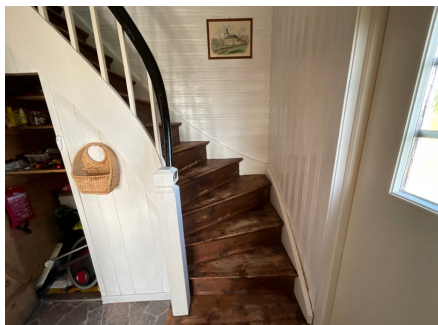
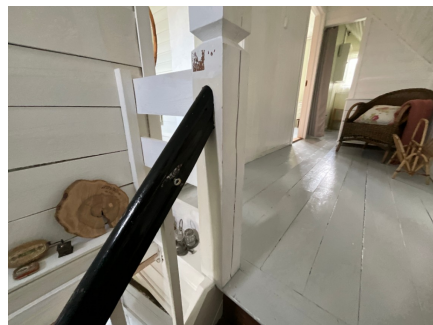
## Innvendige trapper

- Håndløper bør monteres, men det var ikke krav på byggetidspunktet.
- Rekkverket er såpass lavt at det på grunn av sikkerhetsmessige forhold anbefales økning av høyde.

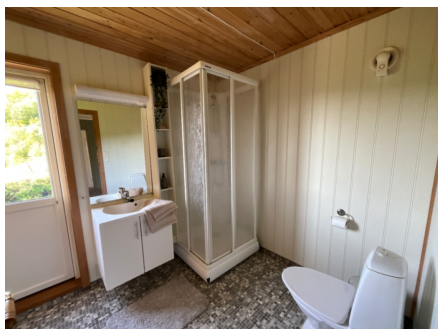
### 1. ETASJE > BAD/VASKEROM

#### TG 2 Overflater Gulv

- Det benyttes tett dusjkabinett og gulvet får ingen vannbelastning ved normalt bruk, men hver obs på lekkasjevann.

Avviket har ingen konsekvens ved dagens bruk, ved endret bruk må det etableres fall til sluk.

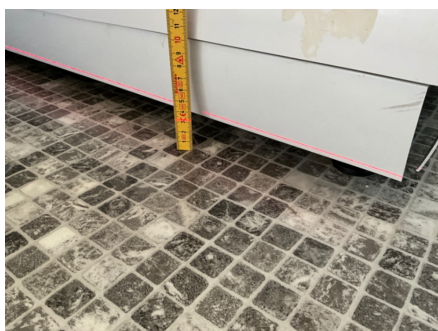
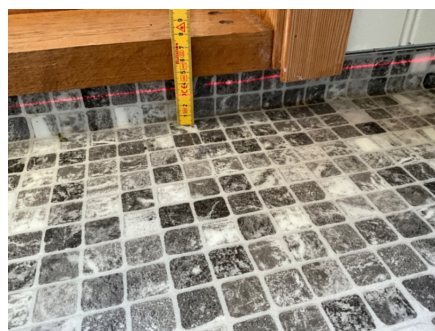
### 1. ETASJE > BAD/VASKEROM

#### TG 3 Sluk, membran og tettesjikt

Rommet fungerer med dagens bruk da det benyttes tett dusjkabinett, men uten membran i våtsoner kan ikke dusjkabinettet fjernes. Sluk må rengjøres regelmessig for at ikke vannskader skal oppstå.

Kostnad er satt for nye våtromsplater og ikke renovering av badet.

**Kostnadsestimat: 50 000 - 100 000**

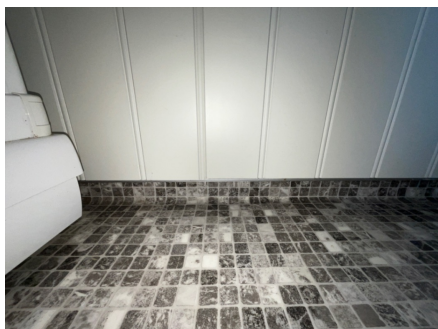
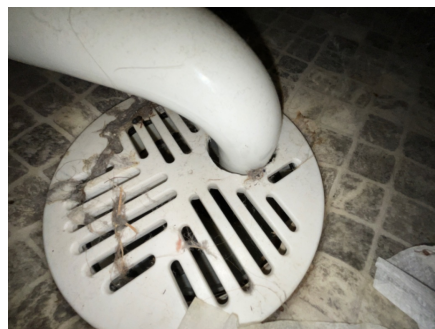
## 1. ETASJE > BAD/VASKEROM

### Sanitærutstyr og innredning

- Det bør etableres tilfredsstillende tilluft til våtrom f.eks. luftespalte ved dør e.l.
- Over tid kan manglende tilluftsventilering resultere i mugg- og soppdannelse, spesielt på steder som ikke får god nok luftgjennomstrømning.

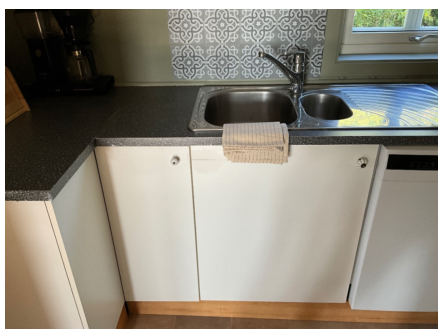
### 1. ETASJE > KJØKKEN

#### TG 2 Avtrekk

- Om mulig bør det etableres mekanisk/forsert avtrekk ut fra kokesonen.

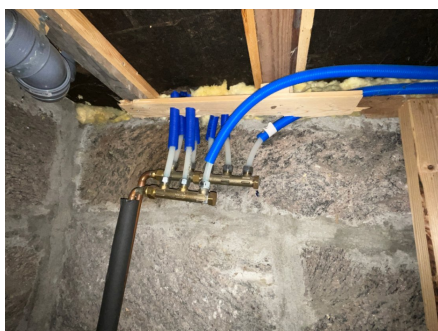
## TG 2 Avløpsrør

Det er avløpsrør av plast. Avløpsrørene ser ut til å være av nyere dato.

Lufting skal som hovedregel føres over tak, dette for å unngå lukt. Luftingen er plassert slik at fukt vil trekke rett opp i undertaket, dette er en uheldig løsning og bør fikses før skader oppstår.

- Skal avviket lukkes må løsning på lufting av kloakk dokumenteres/fremvises.

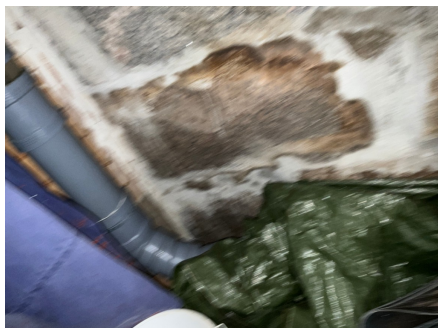
## TG 2 Ventilasjon

- Det er påvist mangelfull ventilasjon på ett eller flere rom i boligen.

På bygg av eldre dato med naturlig ventilasjon, kan det ofte oppstå kondens i forbindelse med oppvarming fra 8-10 grader og opp til 22-24 ved bruk. For å minimere sjansen for at dette skal oppstå må det luftes jevnlig slik at fuktigheten i bygget kommer ut.

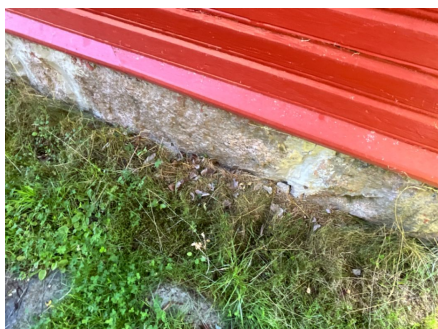
## TG 2 Grunnmur og fundamenter

Bygningen har grunnmur i natursteinsmur.

- Grunnmuren har sprekkdannelser.

Mindre riss mellom steinene er helt normalt på eldre bygg.

- Lokal utbedring må utføres.

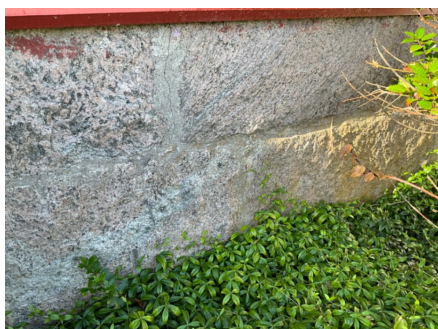
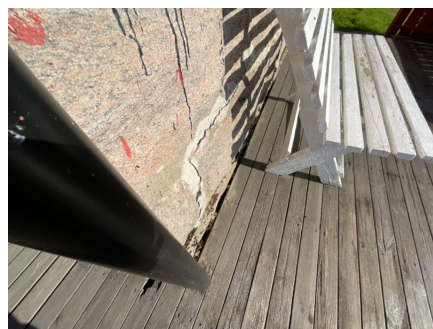
## TG 2 Terrengforhold

Boligen er oppført i skrått terreng. Tilstandsgrad er satt på bakgrunn av fukt i kjelleren og synlige deler av eiendommen.

Fall mot bygningen vil gjøre at det kommer unødvendig mye vann mot bygget som igjen kan renne inn i kjelleren.

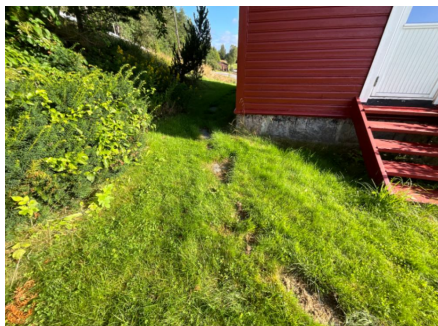
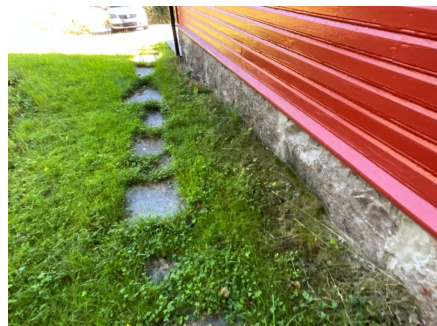
## TG 2 Utvendige vann- og avløpsledninger

Utvendige avløpsrør er av plast tilkoblet privat septiktank.  
Utvendige vannledninger er av plast (PEL) tilkoblet privat grunnboret brønn.

Utvendige vann og avløpsrør er ikke synlig for kontroll, det må påregnes arbeider på anlegget.

- Foreta kontroll av brønnvann.

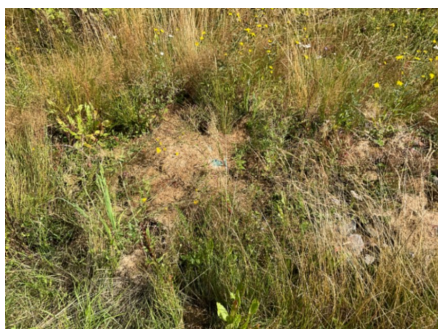
Toppen av tanken, ukjent tilstand og alder.

## TG 2 Septiktank
