Salg av bolig
Ringvegen 58B
2312 Ottestad

Boligens tekniske tilstand:

Dato: 24/06/2024

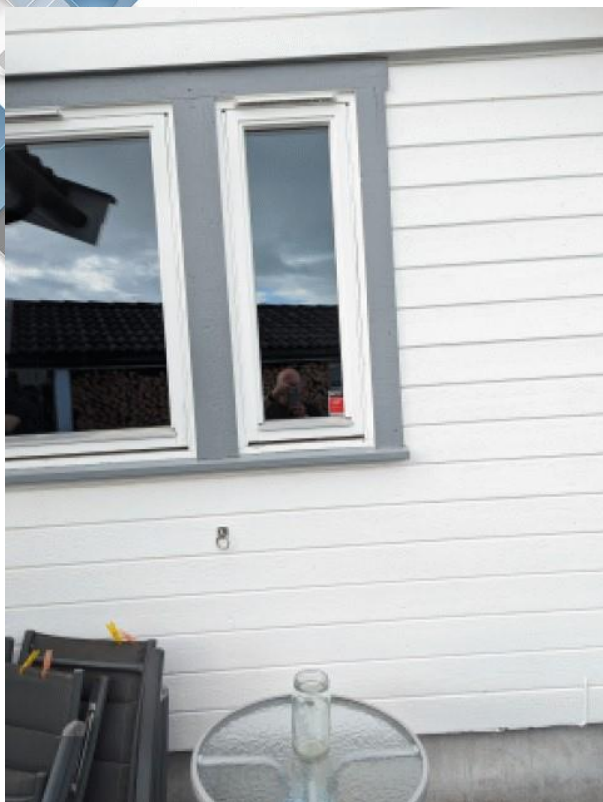
Mangler vannbord over vindu og dører utvendig.

Det ble registrert høye fuktverdier/råte på vinduskarm nede mot vannbrett, gjelder det smale vinduet på soverommet til høyre for inngangsdør. TG3

Generelt vedlikehold av vindu og dører.

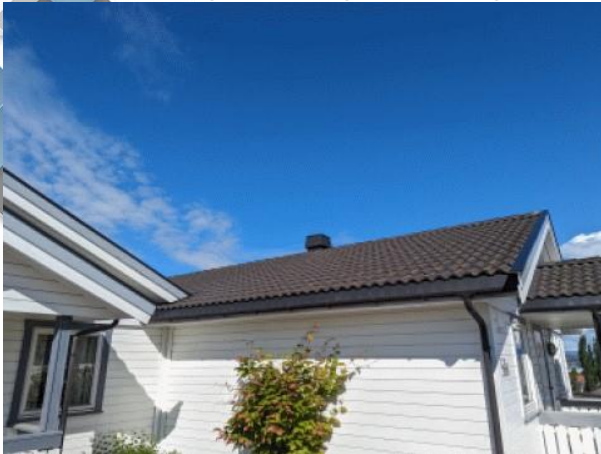
Merknader: Det ble registrert noe mose på taksteinen.

Taknedløp har noe frostspreng i skjøten i røret, som vender inn mot husveggen. Må skiftes TG3
