# Tilstandsrapport

📍 Arne Garborgs vei 39, 1462 FJELLHAMAR

# gnr. 107, bnr. 1285

Oppdragsnr.: 18554-1705

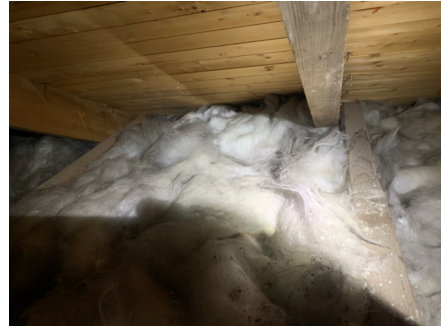
Ingen synlig luftespalte

Isolasjon ført helt mot undertak. Ingen synlig lufting av konstruksjonen

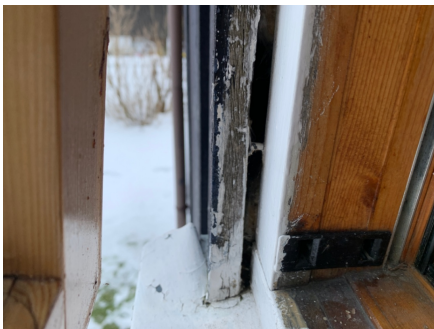
Utbedring av utvendig omramming må anses som viktig å få utbedret omgående. Fare for fukt inn bak kledning.

Glippe på ytre omramming

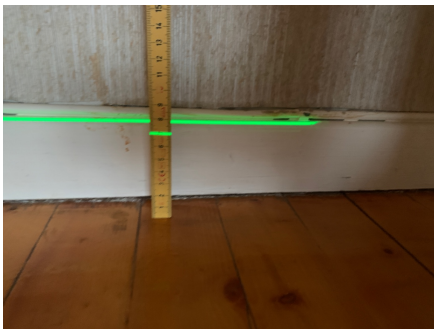
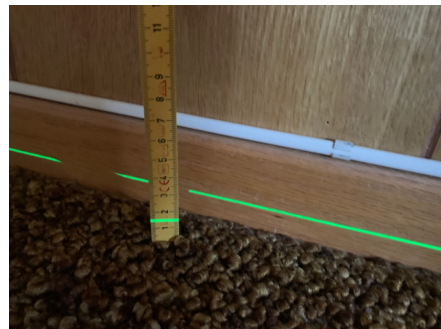
- Det er målt høydeforskjell på mellom 15-30 mm gjennom hele rommet. Tilstandsgrad 2 gis med bakgrunn i standardens krav til godkjente måleavvik.
- Målt høydeforskjell på over 30 mm gjennom hele rommet. Tilstandsgrad 3 gis med bakgrunn i standardens krav til godkjente måleavvik.

- For å få tilstandsgrad 0 eller 1 må høydeforskjeller rettes opp. Det vil imidlertid sjelden være økonomisk rasjonelt som et enkeltstående tiltak i en bolig som dette. Dersom boligen en gang skal renoveres, kan man vurdere slike tiltak.

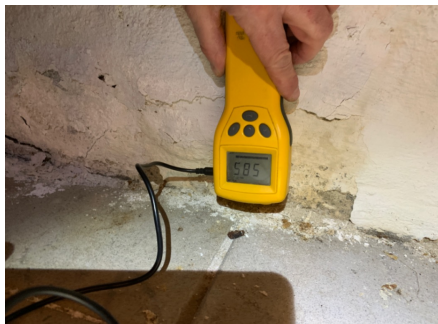
Med tanke på funksjonssviktende drenering/ begrenset med kapillærbrytende sjikt, og synlig skade innvendig på betongvegger er det stor sannsynlighet for at det er skade i utforete konstruksjoner. Det er derfor ikke foretatt hulltaking i utforet vegg.

Høye fuktsøkverdier nederst på vegger

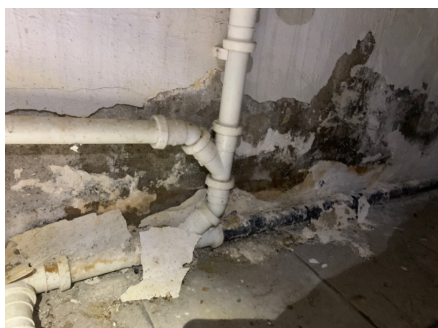
Synlig puss og malingsavflassing

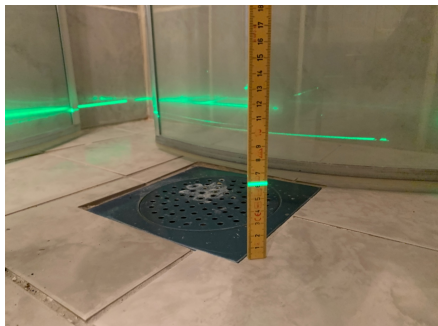
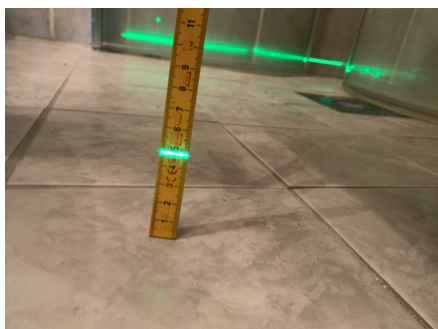
- Det er påvist at høydeforskjell fra topp slukrist til gulv/synlig topp membran ved dørterskel er mindre enn 25 mm.
- Det er påvist at noen fliser har bom (hulrom under).
- Det er påvist sprekker i fliser.

Våtrommet fungerer med avviket på fallforhold på gulv. Det er fall fra dør til sluk og andre steder ved stikkontroll. Dog noe under dagens krav.

Fliser som er skadet og har bom bør utbedres.

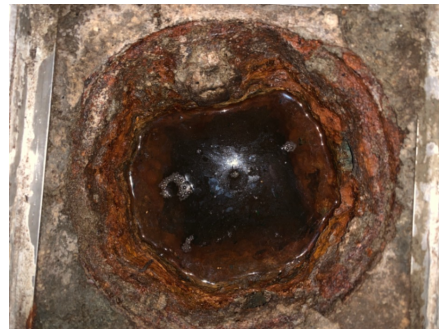
Badet er av den alder at alt av tilhørende bygningsdeler har godt og vel passert halvparten av normal forventet levetid.  
Originalt støpejernsluk, uten membranløsning. Synlig rustdannelse. Vegger er uten membran.  
Fallforhold fra topp flis ved dør til topp flis ved sluk er målt til 15mm. Kravet er 25mm.  
Ventilasjon med naturlig avtrekk. Ingen tilluft.

Originalt sluk. Synlig rustdannelse

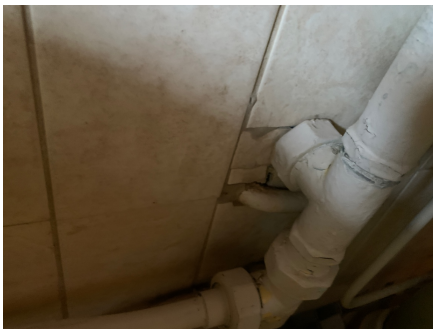
Rørgjennomføring uten mansjett

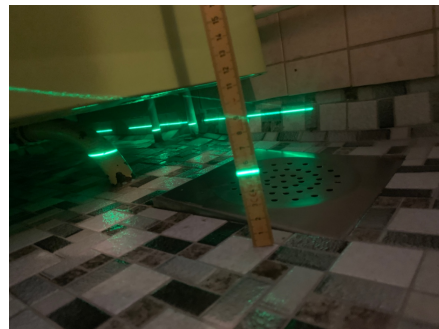
Fall mot sluk, men under dagens krav

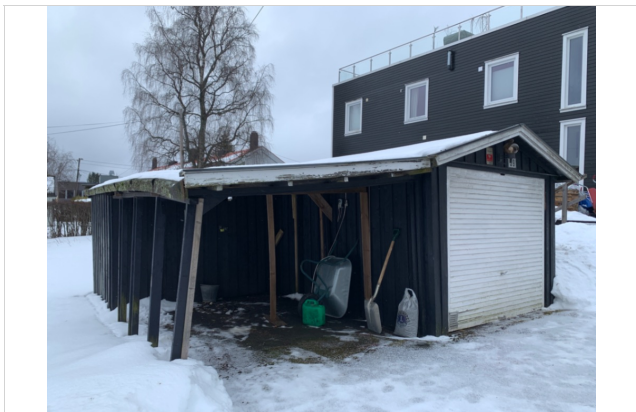
Garasje/ utebod

Garasjen har store skjevheter og et stort etterslep av vedlikehold. Sprekk i betongsåle. Større tiltak bør påregnes. Helhetlig vurdert til tg 3.
