Arne Garborgs vei 39, 1462 FJELLHAMAR

**Hel tomannsbolig - Stor tomt på
1 290 kvm - Solrik uteplass og
hage - Generasjonsbolig**

Tilstandsrapport

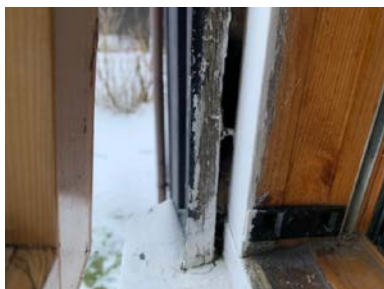
Det er nærmer seg tid for utskifting av vinduer.

Glippe på ytre omramming

Utbedring av utvendig omramming må anses som viktig å få utbedret omgående. Fare for fukt inn bak kledning.

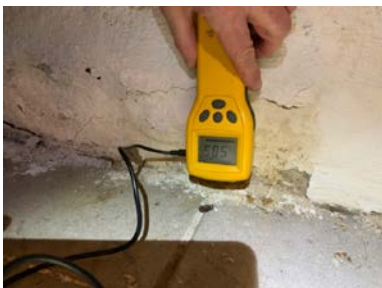
Med tanke på funksjonssviktende drenering/ begrenset med kapillærbrytende sjikt, og synlig skade innvendig på betongvegger er det stor sannsynlighet for at det er skade i utforete konstruksjoner. Det er derfor ikke foretatt hulltaking i utforet vegg.

Høye fuktsøkverdier nederst på vegger

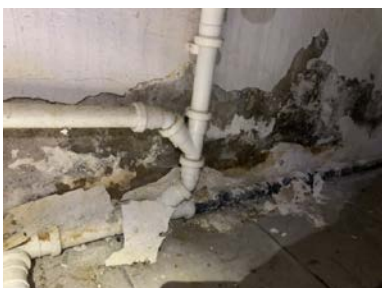
Synlig puss og malingsavflassing

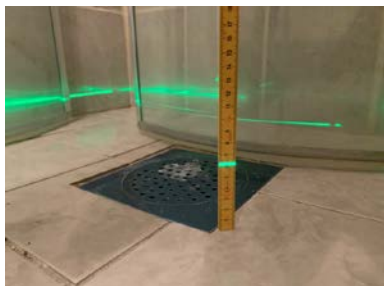
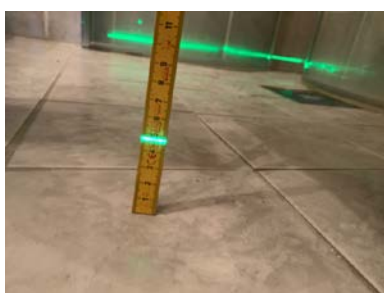
1. ETASJE > BAD

- Det er påvist at høydeforskjell fra topp slukrist til gulv/synlig topp membran ved dørterskel er mindre enn 25 mm.
- Det er påvist at noen fliser har bom (hulrom under).
- Det er påvist sprekker i fliser.

Våtrommet fungerer med avviket på fallforhold på gulv. Det er fall fra dør til sluk og andre steder ved stikk kontroll. Dog noe under dagens krav.
Sprukne fliser i hjørne i dusjsonen.
Flisbom på en del fliser ved døren.

Fliser som er skadet og har bom bør utbedres.

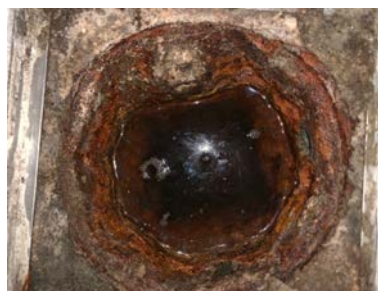
Badet er av den alder at alt av tilhørende bygningsdeler har godt og vel passert halvparten av normal forventet levetid.
Originalt støpejernsluk, uten membranløsning. Synlig rustdannelse. Vegger er uten membran.
Fallforhold fra topp flis ved dør til topp flis ved sluk er målt til 15mm. Kravet er 25mm.
Ventilasjon med naturlig avtrekk. Ingen tilluft.

Originalt sluk. Synlig rustdannelse

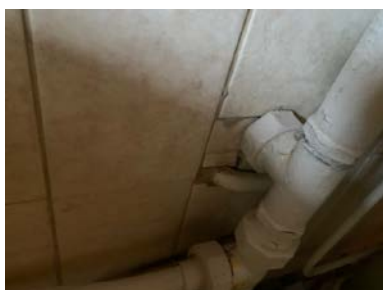
Rørgjennomføring uten mansjett

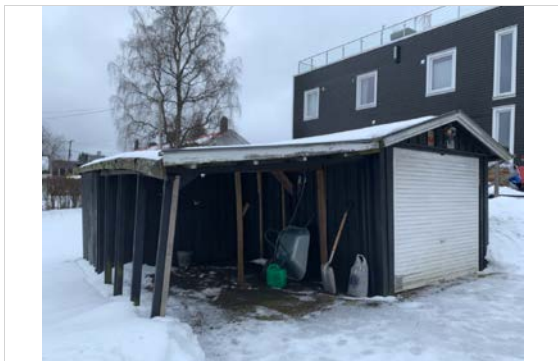
Garasje/ utebod

Garasjen har store skjevheter og et stort etterslep av vedlikehold. Sprekk i betongsåle. Større tiltak bør påregnes. Helhetlig vurdert til tg 3.
