Tilstandsrapport

Enebolig

Granveien 4 , 7100 RISSA

Rapportdato: 22.04.2026

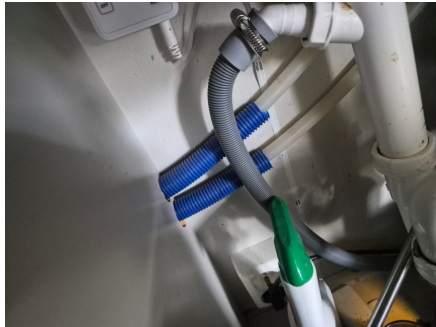
TG 2 Avløpsrør

Det registreres ingen lekkasjer/svikt på befaringsdagen, men det bemerkes at avløpsrør fra byggeåret har nådd en høy alder og skader / lekkasjer kan oppstå.

- Det er ikke behov for utbedringstiltak siden anlegget fungerer i dag, men ut ifra alder kan skader plutselig oppstå på eldre anlegg.
