# Tilstandsrapport

Enebolig

Klledalen 25, 4619 MOSBY

Befaringsdato: 06.05.2025

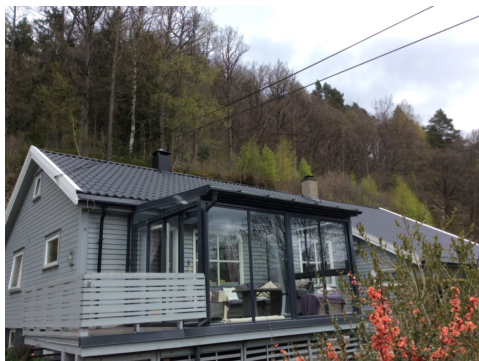
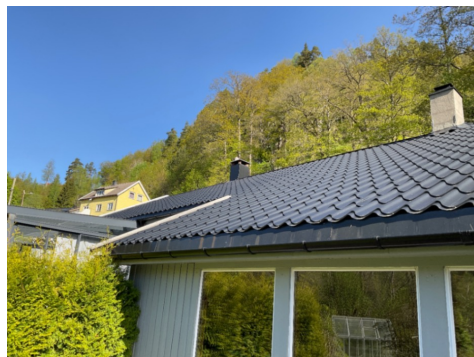
Nyere stålplater. Noe ujevnheter er registrert på takoverfasiter. Går noe opp og ned. Mest på opprinnelig del. taktekingen Siden taket (takkonstruksjon, takteking og skorstein) kun er observert fra bakkenivå, er vurderingen begrenset av dette. Det er ikke sikkerhetsmessig forsvarlig å bevege seg ut på taket eller observere fra stige. Selv om det ikke er avdekket skader under befaringen, betyr ikke dette at det ikke foreligger skader som en besiktigelse på taket kan avdekke. Vær oppmerksom på denne risikoen. En undersøkelse av taket kan utføres av en fagperson under tilstrekkelige sikkerhetsforhold.

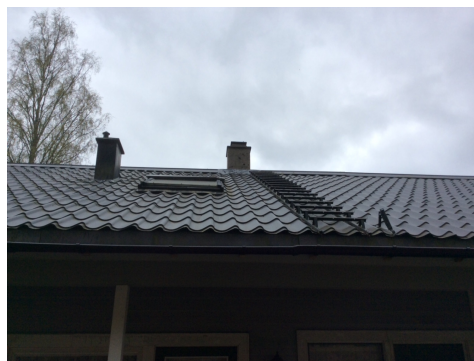
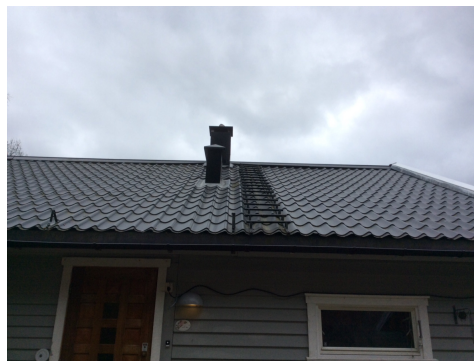
### TG 2 Nedløp og beslag

Stål takrenner og nedløp. Stigtrinn på tak. 1 pipe og lyre har helbeslag. Pipe 2 bør helbeslås.

- Det er ikke krav om utbedring av snøfangere opp til dagens krav.

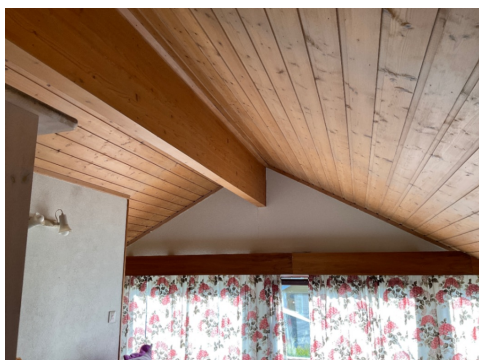
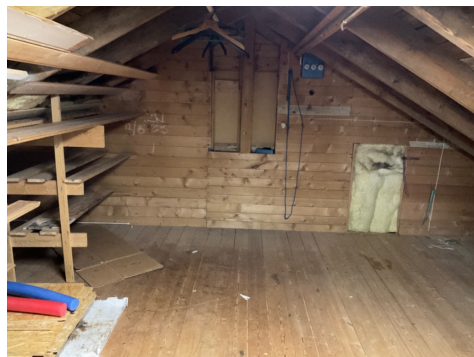
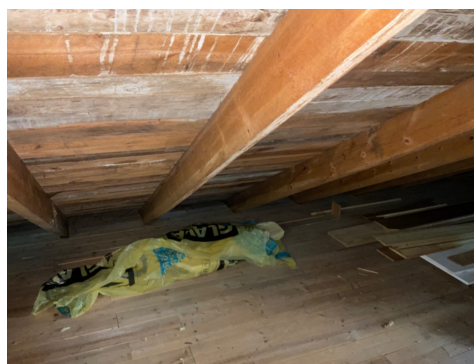
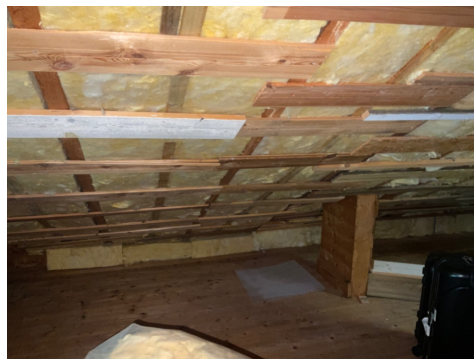
Sperrekonstruksjon med bord som undertak i opprinnelig del. I tilbygd del er det er takonstruksjonen kledd inne her er denne ikke kontrollert. På opprinnelig del er det lagt isolasjon mellom taksperrer på loftet. Dett er en isolasjon som ikke har noe misjon og som forhindrer god lufting opp mot undertaket. Isolasjon bør fjernes.

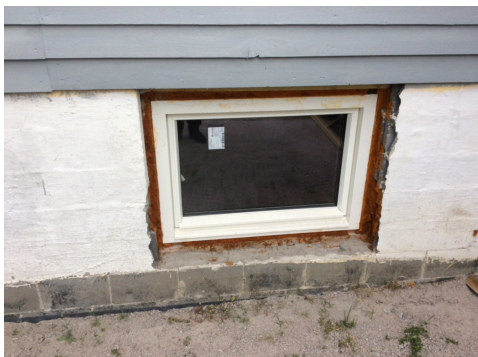
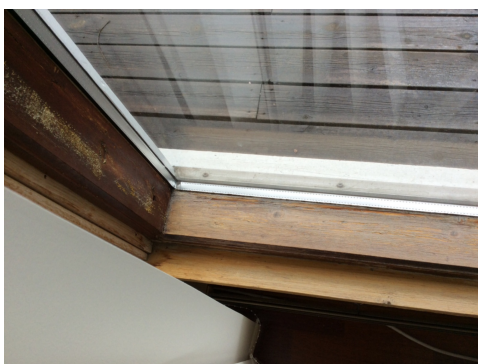
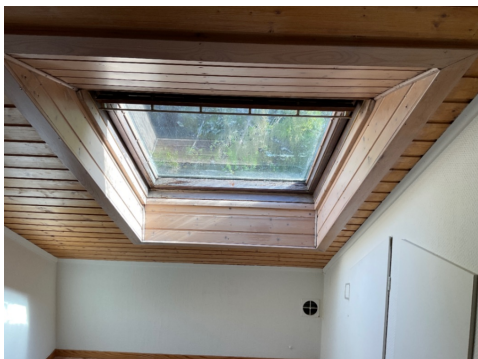
## ! TG 2 Vinduer

Vinduer av eldre dato i opprinnelig del. Vinduer i tilbygg del er fra byggetiden for tilbygg, med unntak av 2 vinduer i gavl i stue som er fra 2018 og et vindu i gavl på bad som er fra 2003. 2 vinduer i kjeller er byttet og de er av nyere dato. Innpudding av vinduer på utsiden i kjeller må gjøres fagmessig. Man må være obs på alder på vinduer som ikke er byttet. Takvindu er eldre og slitt i treverk. Man må være obs på alder på dette. Undertegnede er av den formening at man må være obs på at vinduer som ikke er skiftet, snart må skiftes.

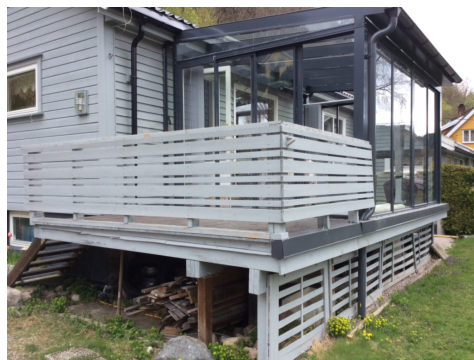
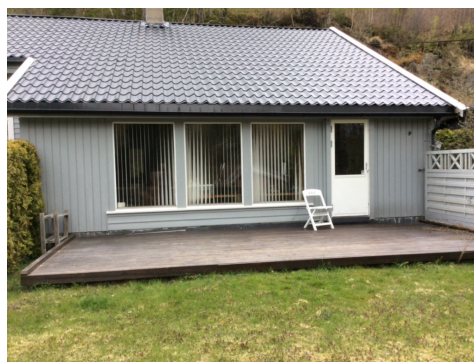
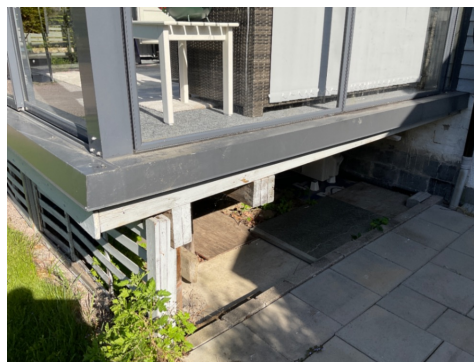
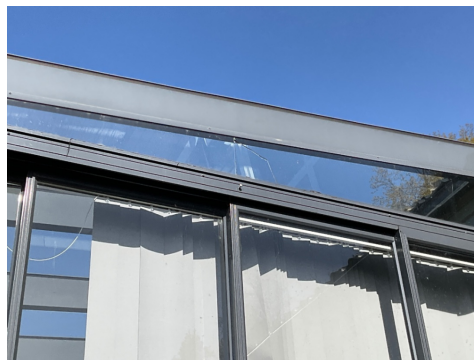
## ! TG 1 Dører

Dører av eldre dato. Dør ut til terrasse fra tilbygd del er fra 2001. Man må være obs på alder på øvrige dører.

- Beslag må skiftes ut/monteres.

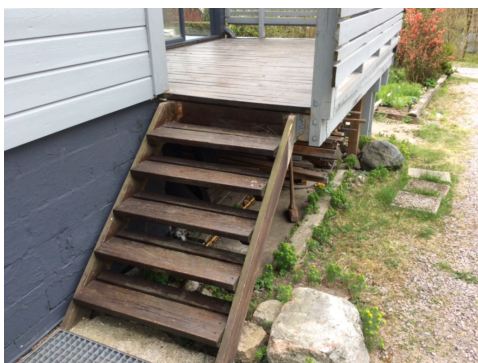
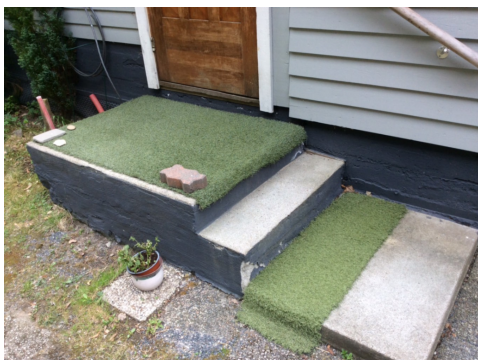
## ! TG 3 Utvendige trapper

Trapp i tre fra veranda. Trapp har ikke rekkverk og er bratt. Trapp er ikke fagmessig bygd. Støpt trapp utenfor hoved inngang til opprinnelig del. Trapp har ikke rekkverk.

- Rekkverk må monteres for å lukke avviket.

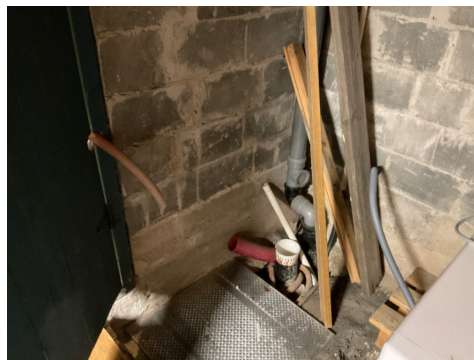
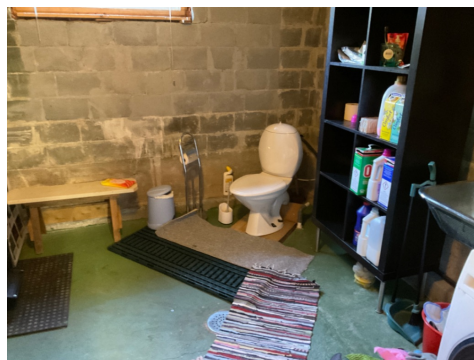
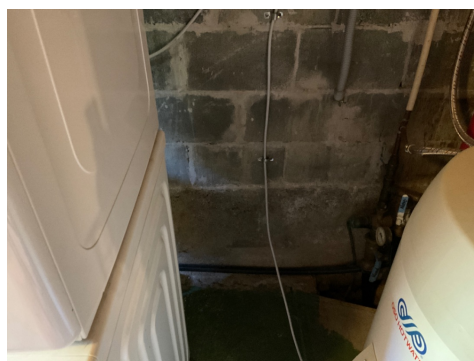
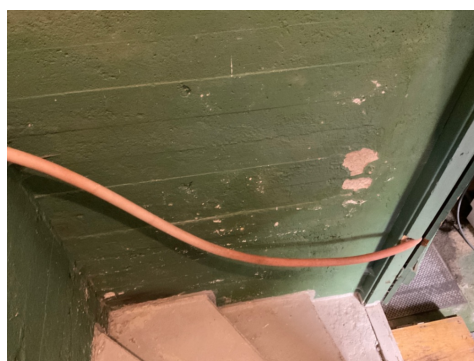
## TG 2 Rom Under Terreng

Mestedelen av grunnmuren er ikke kledd inne. Tidligere eier har gjort arbeider med drenering. Tidligere var det mye fukt i kjeller. Nå er dette borte og det opplyses at kjeller oppleves som tørr.

- Det er påvist indikasjoner på noe fuktgjennomtrenging i kjellergulv. Noe avflassing og merker etter saltutslag på mur.

- Det påviste fuktnivå gir grunn til å overvåke konstruksjonen jevnlig for å se utvikling over tid, og eventuelt foreta tiltak for å unngå fuktskader.

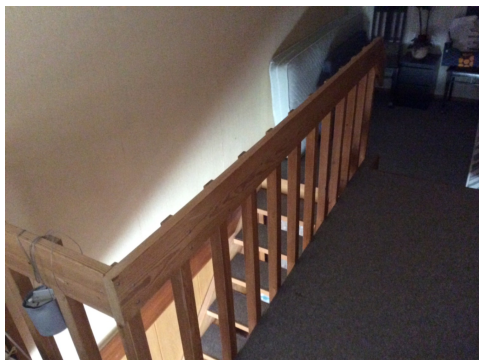
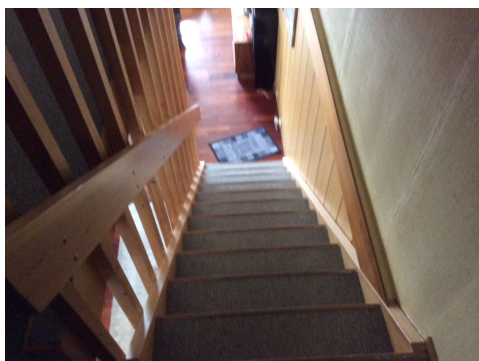
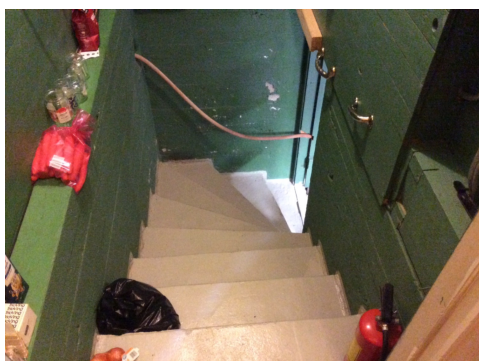
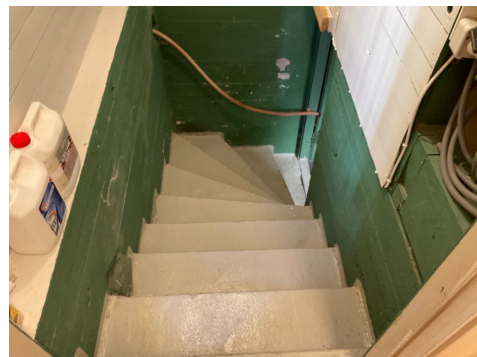
## TG 3 Innvendige trapper

Det er ikke krav til utbedring i opprinnelig del. men undertegnede vil anbefale at man utbedre trapper slik at disse tilfredsstiller dagens krav. I tilbygd del er det krav til håndrekekr og til rekkverk.

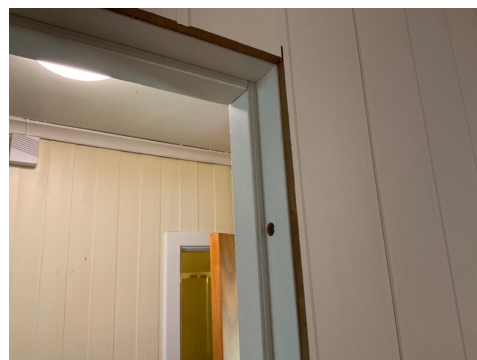
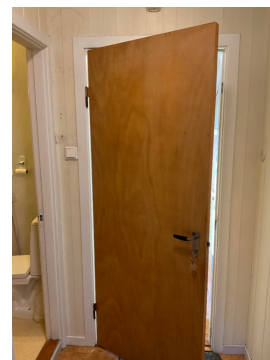
## ! TG 2 Innvendige dører

Slette dører og fyllingsdører. Dører er fra byggetiden for opprinnelig del og tilbygd del. Noe slitasje på dører er registrert. Enkelte dører går opp og igjen av seg selv i åpen/lukket stilling. Enkelte tar også i karm/svill.

- Det er påvist avvik som tilsier at det bør foretas tiltak på enkelte dører.

- Enkelte dører må justeres.
- Det bør foretas tiltak på enkelte dører.

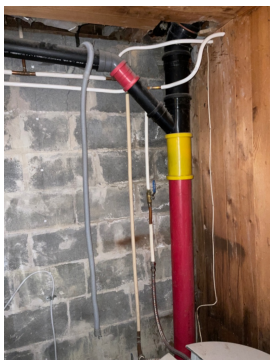
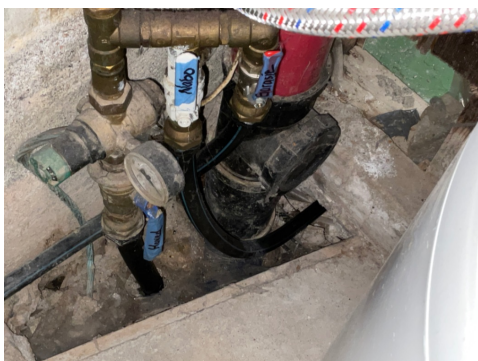
## ! TG 2 Avløpsrør

Avløp av plast. Deler av avløpsrør er satt sammen av rør med forskjellig fare. Dette virker noe ufagmessig.

- Anlegget bør sjekkes av fagperson.

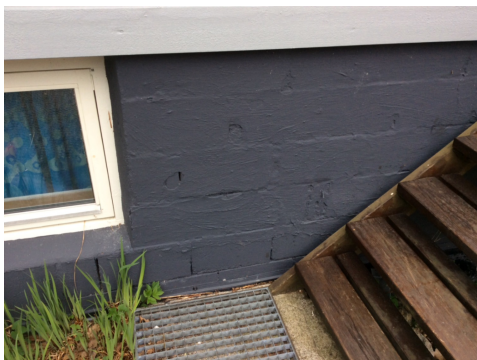
## ! TG 1 Grunnmur og fundamenter

Murt grunnmur i blokker. Grunnmur er fra byggetiden. Noe mindre sprekker er registrert.
