Enebolig Geitastrandvegen 661  
Geitastrandvegen 661  
7303 Orkanger

#### Boligens tekniske tilstand:

Dato: 11/06/2025

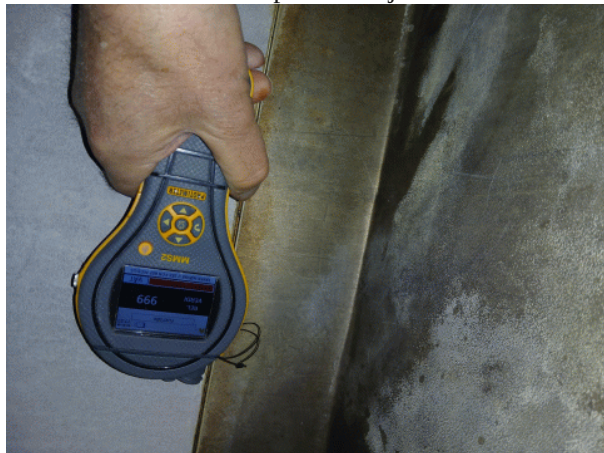
Det er påvist fuktskader/spor etter skadedyr.

**Merknader:** - Det er registrert fukt i nedre kant av baderomsplater.

- Måles det høyere rel. verdi mere enn 20 vil det kunne være tegn på fuktproblematikk i konstruksjonen.

- I nedre del av våtromsplate i dusj sone måles rel. verdi 999
