# Tilstandsrapport

Boligbygg med flere boenheter

Henrich Gerners gate 17, 1530 MOSS

Befaringsdato: 27.05.2025

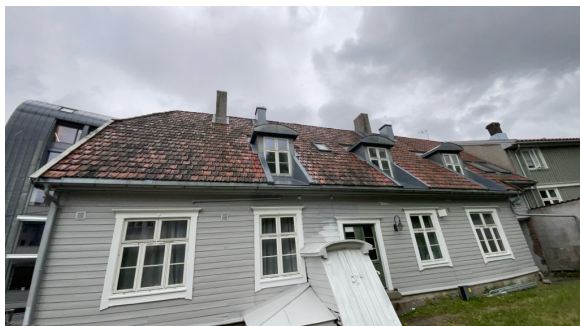
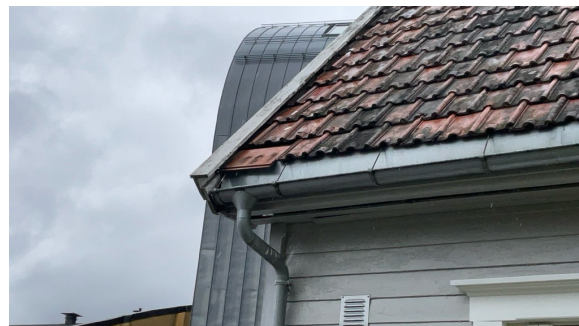
## TG 2 Nedløp og beslag

Takrenner, nedløp og beslag i metall.

- Overvåk tilstanden jevnlig. For å få tilstandsgrad 0 eller 1 må beslag/renner/nedløp skiftes ut, men tidspunktet for når dette er nødvendig er vanskelig å si noe om.
- Stigetrinn for feier må monteres.
- Andre tiltak:

Det anbefales montering av snøfangere.

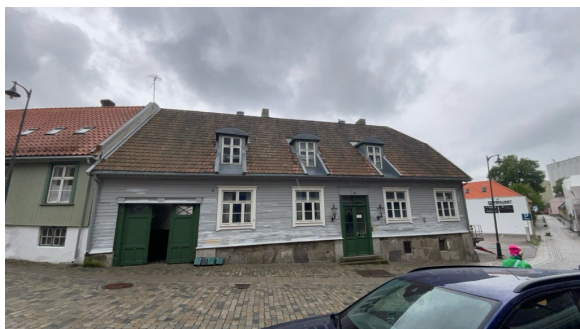
## TG 3 Veggkonstruksjon

- Det er ingen eller liten lufting i nedre kant av kledning mot grunnmur.
- Det er påvist råteskader i veggkonstruksjonen.
- Det er påvist spredte råteskader i bordkledningen.

Det er observert mindre råteskader flere steder på kledning og brett.

Ytterhjørne i portrom inn mot bakgård har skader.

Mot offentlig vei til venstre for dør er det gjort funn av råteskader i konstruksjon under panel.

- Lokal utbedring må utføres.
- Uten tilstrekkelig lufting bak bordkledningen kan fuktighet som trenger inn bak bordene eller gjennom veggen innenfra ikke tørke opp. Dette skaper ideelle forhold for råtesopp og muggvekst.
- Det bør foretas tiltak for å bedre lufting av kledningen.
- Råteskadede konstruksjoner må skiftes ut.

Det må påregnes kostnader for utbedring/utskifting av trekonstruksjoner med skader. Om tiltak ikke utføres vil skadene fortsette å utvikle seg og det er fare for at det vil kunne påføre ytterligere skader på bakenforliggende konstruksjoner.

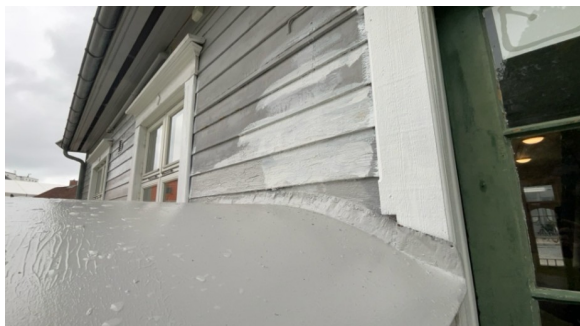
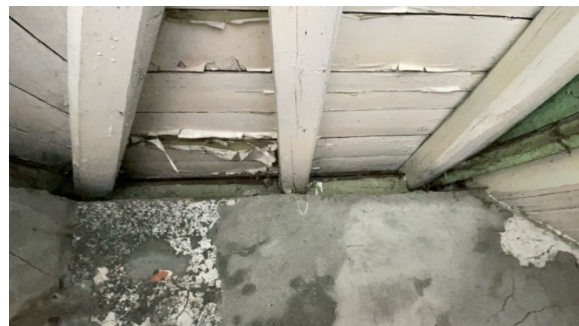
## Vinduer

- Det er påvist avvik rundt innsettingsdetaljer.
- Det er påvist vinduer med fukt/råteskader.
- Karmene i vinduer er slitte og det er sprekker i trevirket.

Råteskader utvendig side vindu soverom.

- Det må påregnes noe vedlikehold og at enkelte vinduer må skiftes ut.
- Det bør gjøres tiltak for å lukke avviket.

Vindu med råteskade må utbedres eller byttes.

Det bør monteres beslag ut på vannbrett med beslag opp i vinduskarm.

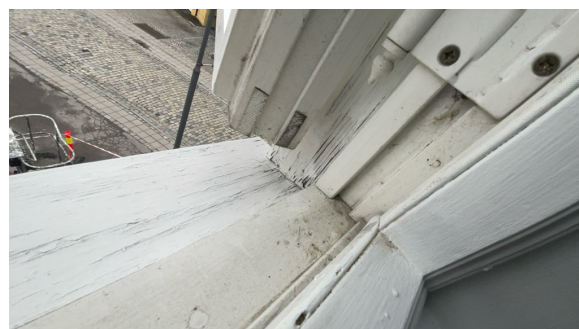
## TG 2 Dører

Dør subber i karm, har slitasje og skader.

- Dører må justeres.

Utføre normalt vedlikehold, konsekvens av manglende vedlikehold er forkortet levetid på bygningsdelen.

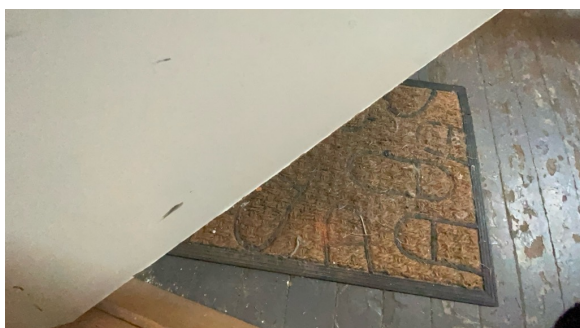
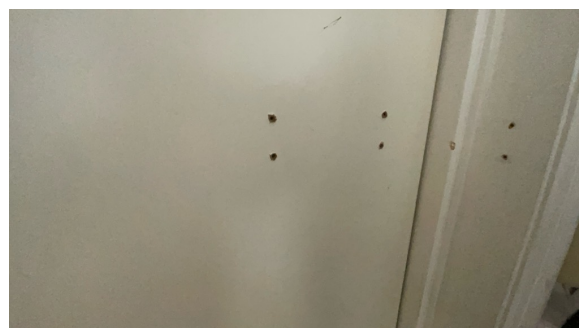
## TG 3 Dører - ytterdører

- Det er påvist avvik rundt innsettsdetaljer.
- Det er påvist dør(er) med fukt/råteskader.
- Det er påvist dører som er vanskelig å åpne eller lukke.
- Karmene i dører er værslitte utvendig og det er sprekker i trevirket.

Eldre dører med slitasje og skader.

Det er råteskader i port til portrom.

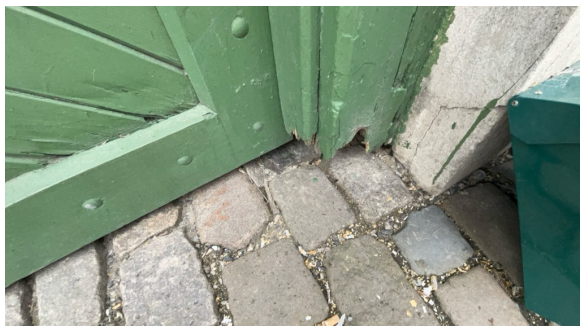
Råteskader port

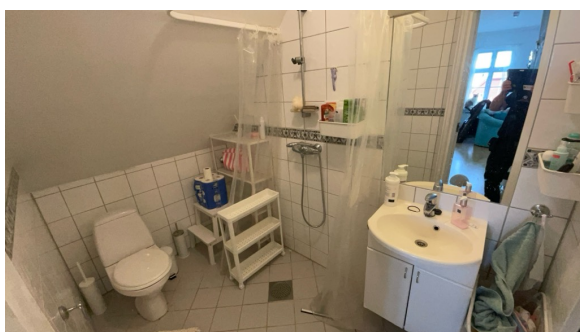
#### TG 2 Overflater vegger og himling

- Det er påvist at flisfuger har riss/sprekker.
- Det er vindu/dør med ikke fuktbestandige materialer i våtsonen (ved vask, dusj, badekar, osv.), løsningen eller byggematerialet er uegnet.

Enkelte riss i fuger ved dusj

Sprekker løse fuger mot gulv og himling.

- Slike riss/sprekker kan indikere bakenforliggende fuktskader, og konstruksjonen bør observeres jevnlig for å vurdere utvikling.
- Fuger bør skiftes ut.
- Uegnede materialer må fuktbeskyttes/utskiftes.

Himling bør utføres med godkjent våtromsystem.

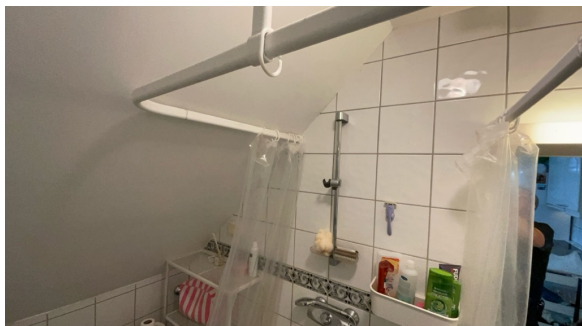
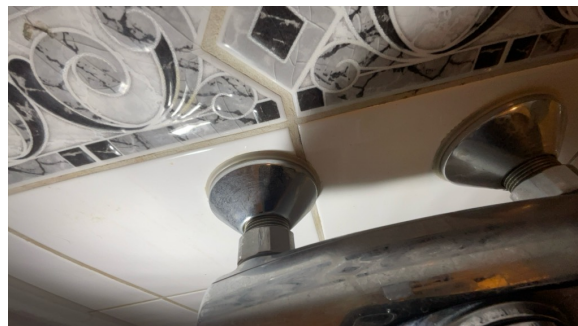
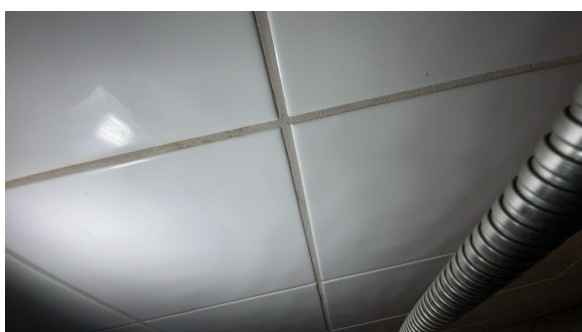
### TG 2 Overflater Gulv

Noe bom fliser og enkelte skader.

Vurdering av bom på fliser. Generelt er det slik at normen om når bom på flis ansees som en reklamasjon er når flisen har bom mer en 60% og det ikke forekommer sprekker og riss i fuger. NS3600 vurderer dette ulikt. NS3600 1.2 oppgir bom som et symptom på "svikt i vedheft og dette gir TG 2. NS3600 gir ingen beskrivelser av omfang av symptomet. Vurderingen er derfor basert på funn av bom i min. 1. flis uavhengig av omfang.

- Selv om bom eller hull lyd ikke alltid er et umiddelbart problem, bør det overvåkes nøye for eventuell utvikling i sprekker i flisfuger e.l., oppstår dette må en foreta tiltak for å begrense utviklingen.
- Andre tiltak:

Lokale utbedringer med bom på fliser, i forbindelse med et slikt arbeid kan det avdekkes skjulte mangler som sprekker i konstruksjonen eller man kan utføre arbeid som skader membran/tettesjikt.

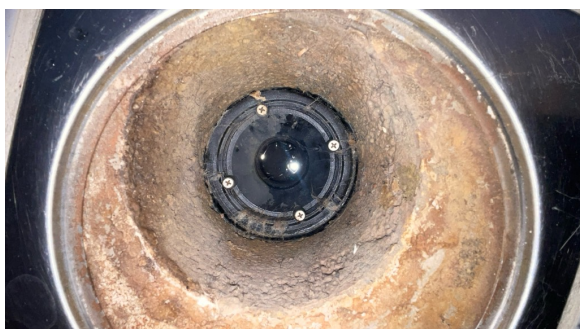
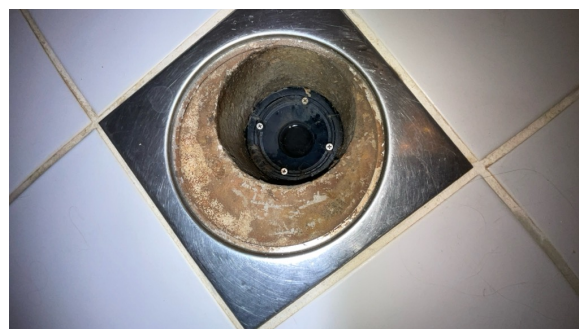
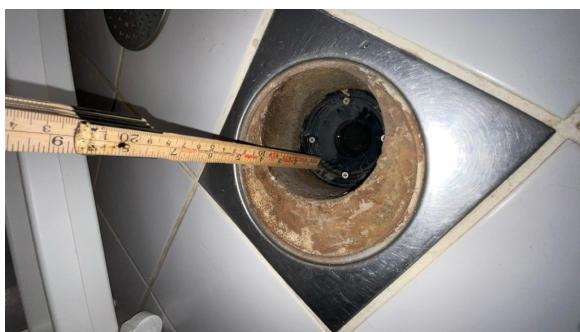
### TG 2 Sanitærutstyr og innredning

- Det er påvist skader på innredning.

Skader etter fukt på innredning.

- Dersom avvik ikke utbedres er det fare for videre skadeutvikling.
- Andre tiltak:

Avløp/vannlås renses.

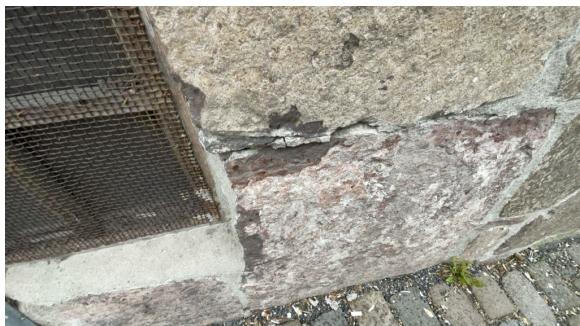
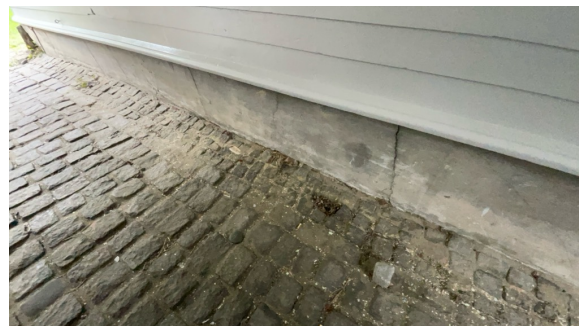
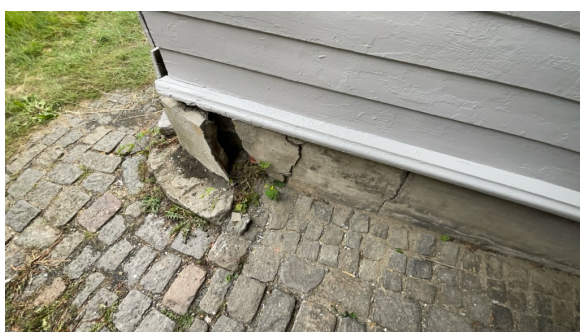
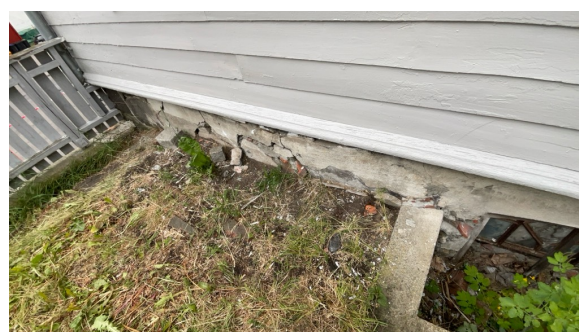
- Det er registrert horisontalriss som er symptom på jordtrykk.
- Det er registrert skråriss som er symptom på setninger.
- Grunnmuren har sprekkdannelser.
- Grunnmuren har setningsskader.

Grunnmur i sten har sprekker og løse fuger.

Sprekker i mur flere steder.

Til venstre for trapp til kjeller og i mur til trapp er det kraftige sprekker.

På hjørne i portrom inn i bakgård er det skade på hjørne.

- Påviste skader må utbedres.
- Lokal utbedring må utføres.

Det må påregnes kostnader for utbedring av skader, manglende tiltak gir fare for skader på bakenforliggende konstruksjoner.
