Henrich Gerners gate 17, 1530 MOSS

**Sentralt beliggende 2-roms  
selveierleilighet i 2. etg. i  
sjarmerende Møllebyen i Moss**

Befaringsdato: 27.05.2025

Rapportdato: 11.06.2025

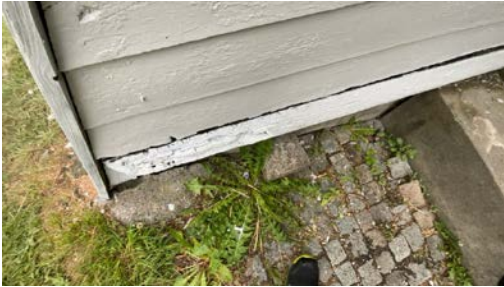
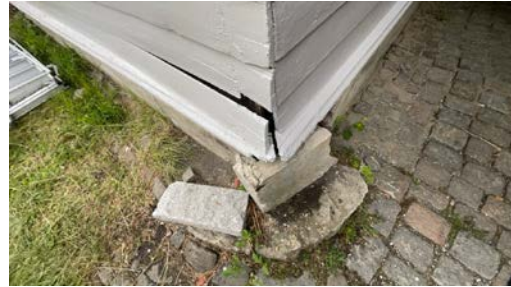
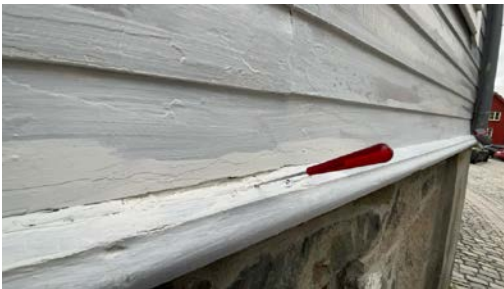
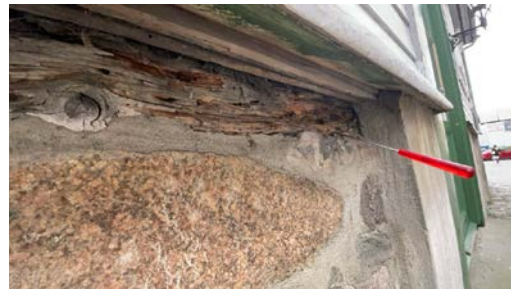
- Det er ingen eller liten lufting i nedre kant av kledning mot grunnmur.
- Det er påvist råteskader i veggkonstruksjonen.
- Det er påvist spredte råteskader i bordkledningen.

Det er observert mindre råteskader flere steder på kledning og brett.

Ytterhjørne i portrom inn mot bakgård har skader.

Mot offentlig vei til venstre for dør er det gjort funn av råteskader i konstruksjon under panel.

Det må påregnes kostnader for utbedring/utskifting av trekonstruksjoner med skader. Om tiltak ikke utføres vil skadene fortsette å utvikle seg og det er fare for at det vil kunne påføre ytterligere skader på bakenforliggende konstruksjoner.

- Lokal utbedring må utføres.
- Uten tilstrekkelig lufting bak bordkledningen kan fuktighet som trenger inn bak bordene eller gjennom veggen innenfra ikke tørke opp. Dette skaper ideelle forhold for råtesopp og muggvekst.
- Det bør foretas tiltak for å bedre lufting av kledningen.
- Råteskadede konstruksjoner må skiftes ut.

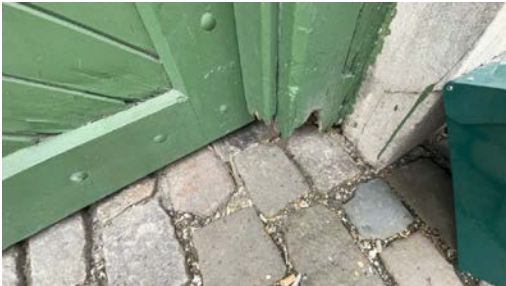
Råteskader port

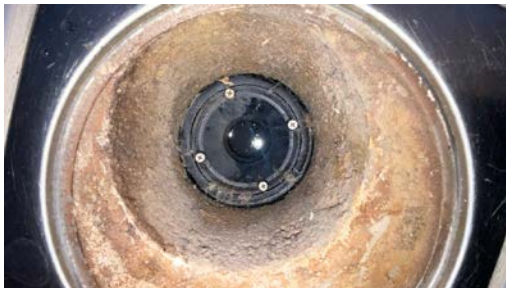
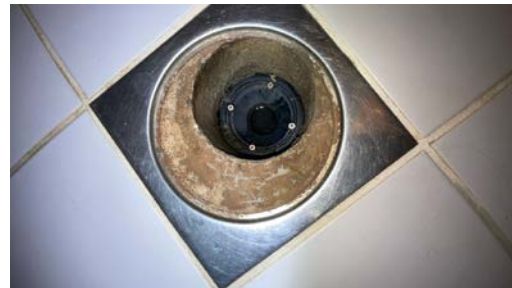
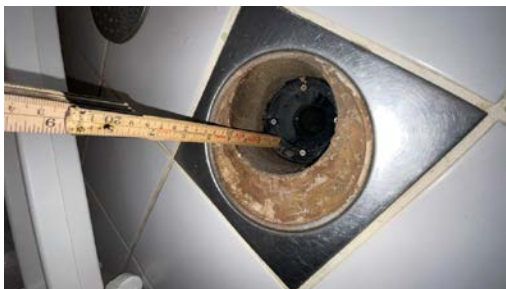
Sluk har ikke løs vannlås som kan renses enkelt, type slukløsning er ikke kjent.

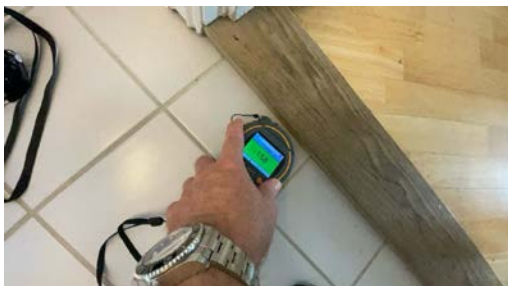
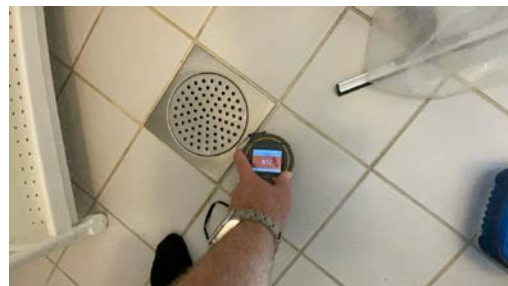
Hulltaking er ikke foretatt da det ikke er fysisk mulig pga tilliggende konstruksjoner.

Det er utført søk med fuktindikator type Protimeter MMS 3 som viser høyere verdier i deler av gulv og inn mot sluk en referansenivået for rommet. Det kan ikke konkluderes med skader på bakgrunn av dette da det ikke foreligger noe informasjon om membranløsning.

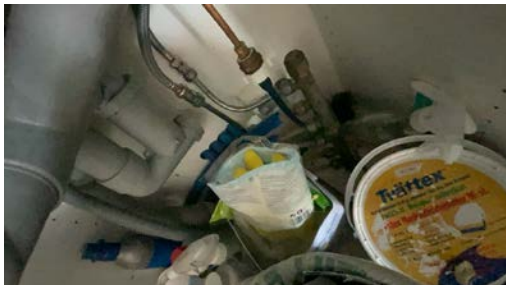
En eventuell lekkasje på anlegget vil resultere i lekkasje i skap på kjøkken.

- Det bør foretas tiltak på anlegget som sikrer bedre løsning på eventuelt lekkasjevann fra rør i rør system.
